積雪寒冷地における鋼橋の延命化技術の開発

担当チーム：寒地構造チーム、寒地技術推進室

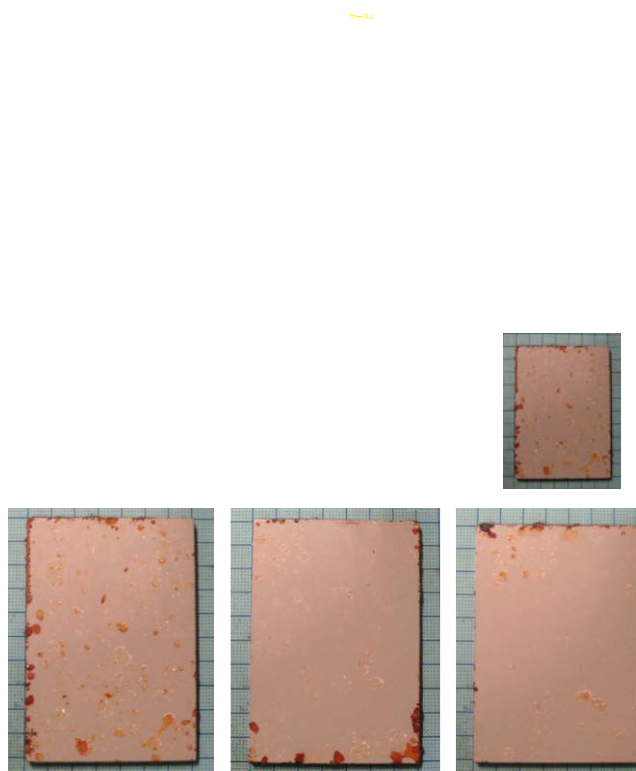
写真-2 ケース10の表面状態

ここには示していないが、促進720時間までは、どの試験片もエッジ部以外のさび発生は確認されず、また、促進約1,500時間においても表-5に示すように一部のケースを除き、塗膜の剥がれという現象は確認出来なかった。促進864時間において、仕様-4のケース10の3枚のうち1枚で、エッジ部以外に点さびが発生した。そのケースでは、促進約1,500時間までに表-5に示すように、さび発生箇所が増大、拡大している。また、同一ケースの残りの2枚は、写真-2にあるよう

に促進約1,500時間において、エッジ部以外のさび発生が認められた。しかしながら、ケース10での点さびの発生状況は、試験片によって程度が大きく異なっており、ピンホールなどにより局所的な腐食進行と考えられることから、全ケースを塗膜劣化評価の対象とする。なお、試験片は、精製水で表面洗浄を行ってから各種測定を実施した。

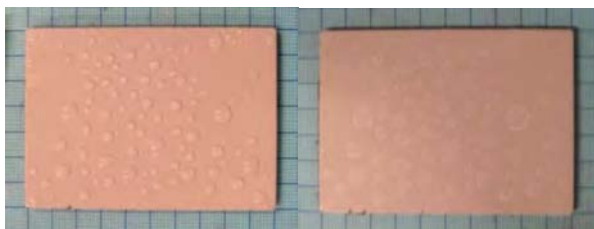
(a) 湿潤サイクル後 (b) 乾燥サイクル後
写真-3 食塩付着試験片の外観

まず、目視による状況を示す。塩分を付着させた試験片では、写真-3(a)に示すように、湿潤サイクル直後においては塩の潮解作用により表面に水滴が発生し、写真-3(b)に示す、乾燥サイクル後には水滴の跡が明瞭に残存した。この水滴跡は写真-4に示すように、周辺と比較して表面が荒れた状態となっている。

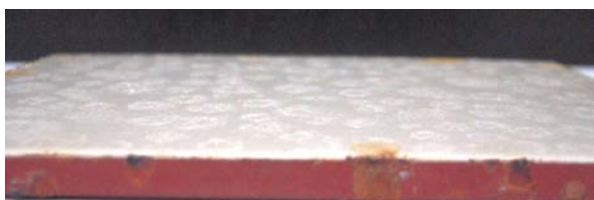
写真-4 塩付着試験片の表面凹凸

図-3 から、光沢度は塩を付着させることにより明らかに低下していることが確認できる。また、付着塩の量が多いほど低下する傾向が見られる。しかし、図-4 に示すように、色差測定では付着塩の有無や量による比較色（白色）との差は認められない。したがって、この光沢の低下は、塗料の分解劣化によるものではなく、写真-4 に示す表面の平滑性の低下によるものと考えられる。

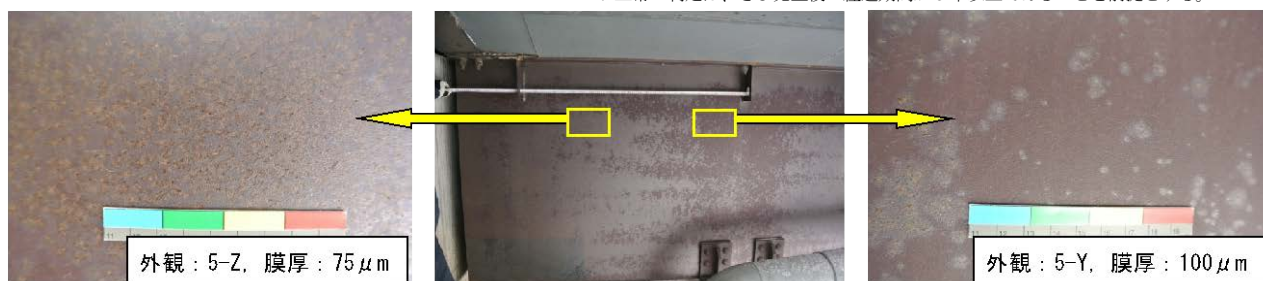
図-6 さびむら個所の外観と膜厚 (経過 20 年)

本調査で確認された「さびむら」の一例を図-6 (中央) に示す。被膜下からのさびが発生している個所 (図-6 左) のほうが、近傍の発生していない個所 (図-6 右) よりも膜厚 (さび厚) が薄いという結果となって

いる。これは、初期の膜厚が薄い個所は厚い個所に比べて腐食進行が速いため、早期にさびが目立つようになったものと考えられる。このような施工時のむらに起因した「さびむら」は他にも多数確認された。

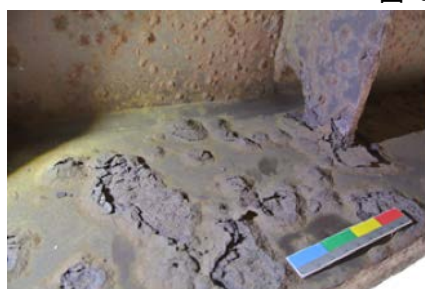
図-7 こぶ状さび
(経過 28 年, 離岸 5km)

飛来塩分環境が厳しいと思われる橋梁の内桁では、こぶ状に盛り上がったさびの発生が認められた (図-7)。腐食部の周辺は健全な被膜が残存しており、被膜の存在がマクロセルを形成したものと思われる。

こぶ状さびは安定化処理特有のものであり、評価基準に記載しておくことが必須であるが、現行(表-6)では直径25mmで区分して評価している。しかし、直径と腐食減肉との関係は明確とはなっておらず、直径での区分が適切とは言い難い。また、こぶ状さびの周囲は全く減肉しておらず、耐荷力をどのように評価するか課題があり、層状さびのように直ちに問題ありとは言えない。従って、こぶ状さびは径に関係なく要観察(評点2)と位置付け、こぶの形状や腐食深さを記録したうえで経過観察、状況に応じて詳細検討を行うのが良いと思われる。

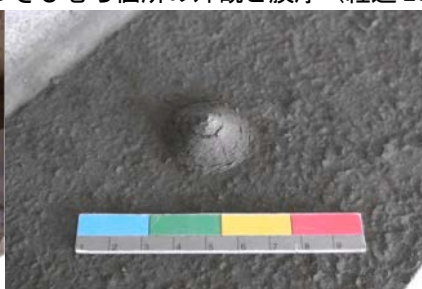
図-8 円錐形のさび
(経過 37 年, 離岸 1km)

非常に稀な事例であるが、直径 30mm 程度の円錐形のこぶ状さび (図-8) が認められた。さびを除去すると図-4 に示すように減肉状況もきれいな円錐形であり、何らかの理由で腐食起点が形成され、顕著なマクロセル腐食が進行したものと推定される。

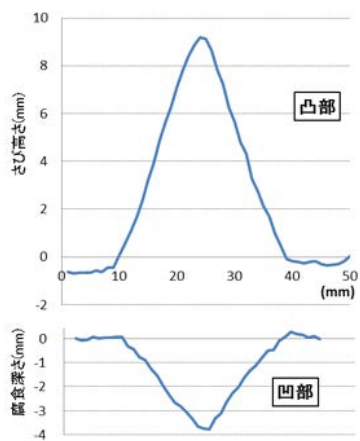
図-10 円錐形さびの断面形状

この円錐形さびの3次元形状をセイコーウェーブ製3D Toolbox (eVox-LCG) を用いて測定した。断面形状を図-5に示す。こぶ状さびの高さ約9mmに対し腐食深さは約4mmと、佐藤らの報告⁷⁾に比べて非常に大きな減肉であった。これは、こぶの形状の違いによるものと思われ、図-7に示すような、いびつなこぶ状さびの場合の減肉状況を確認することが必要である。
