融雪等による道路斜面災害の調査・評価手法に関する研究（２）

担当チーム：寒地基礎技術研究グループ
（寒地地盤）

研究担当者：山梨高裕、福島宏文、佐藤厚子、
安達隆征、山木正彦、山田充

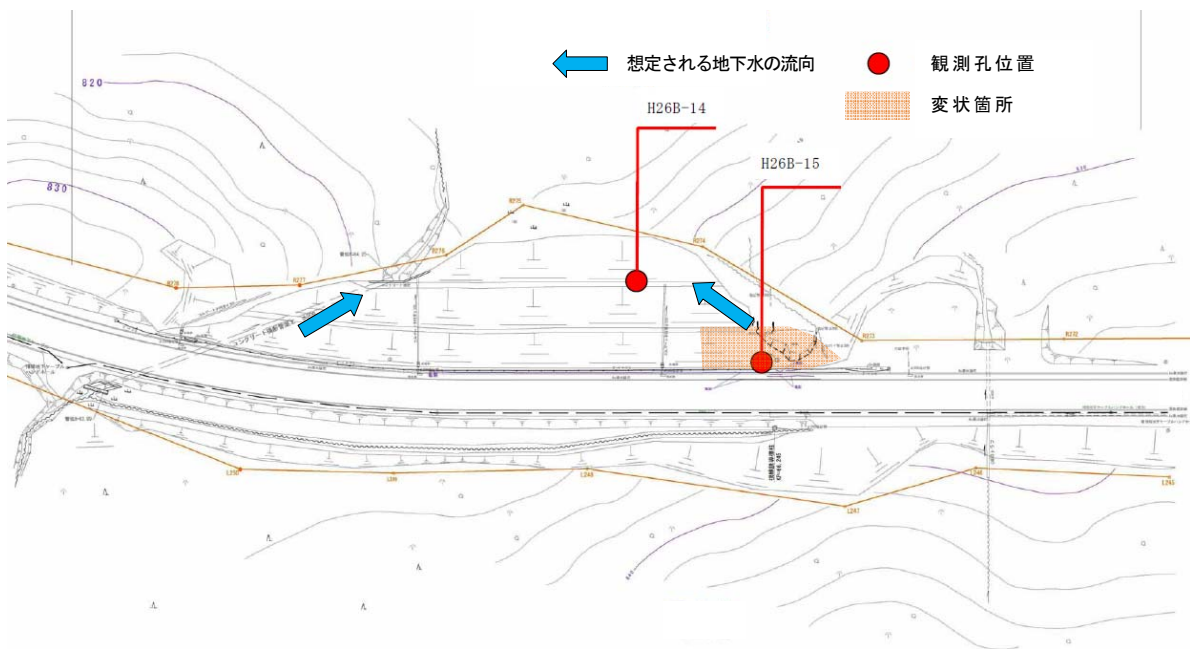
図3 当該盛土の状況および水位観測箇所 (平面図)

当該盛土は切り盛り境に位置する片盛土であり、平成26年4月に、盛土法面の変状および路面クラックが確認された。変状箇所における盛土高さは5m、勾配は1:1.5であり、被災当時は全体が湿地状で、法尻には湧水があり、また山側背後斜面には残雪があった。なお盛土材はシルト質砂礫に分類される。以上のような災害時の状況と、その後のボーリング調査等により、盛土内への融雪水の浸入が変状の一因と推察された。

当該箇所の平面図を図3に示す。図中の矢印は、旧地形から想定される地下水の流向である。盛土内水位観測孔は盛土法面の変状箇所(B-15)と盛土法面谷側(B-14)の2箇所で行った。図3と併せて図4を参照されたい。

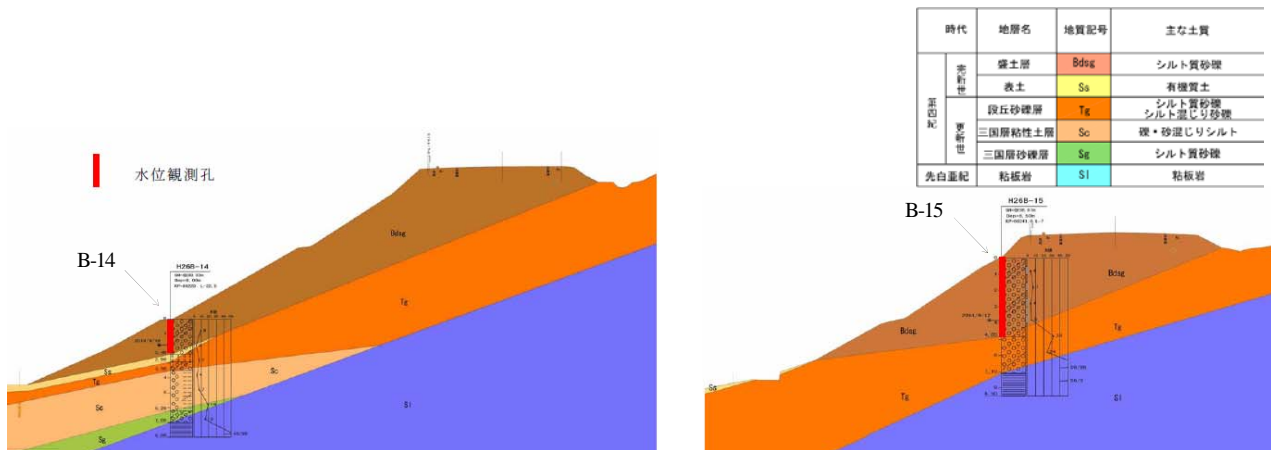
図4 盛土断面および水位観測箇所

測はボーリング箇所を利用して行われた。今回、あくまで盛土の変状に直接的に影響を及ぼす盛土内の水位を観測したかったため、既存のボーリング孔において地山部を埋め戻した上、ベントナイトペレット等のシール材により遮水し、地山部を完全に閉塞した後、その上部において盛土内水位観測孔を設置している。これは、融雪水のように短期間である程度の水量が盛土や地山に流入することを考えると、盛土と地山の透水性の違いにより、地下水位が盛土と地山それぞれに形成されることが想定されるためである。盛土内水位観測孔の構造概要を図5に示す。なおB-14の孔底は地表面から深度2.4m、B-15の孔底は地表面から深度4.85mである。

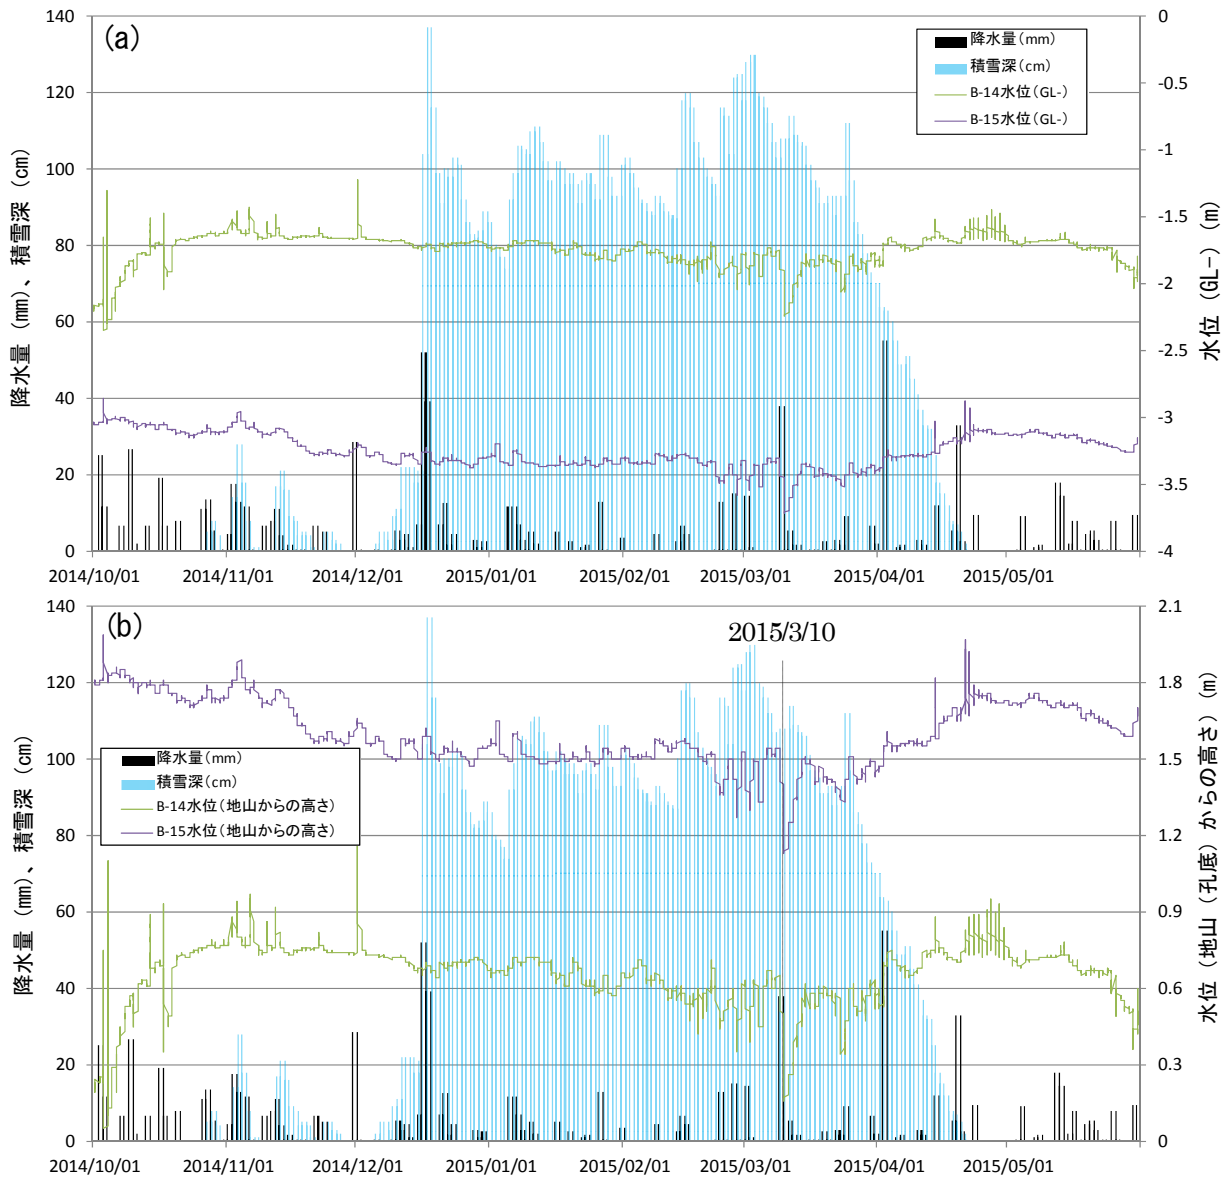
図6 盛土内水位観測結果

B-14とB-15において観測された盛土内水位を図6に示す。図には、現地から最も近いアメダスから得られた、降水量と積雪深のデータも参考に記載している。なお、図6(a)は地表面から水面までの深さで、図6(b)は孔底(地山)から水面までの高さで示している。

図より、観測箇所(標高)が異なり、また観測点における盛土厚さも異なるため、水位は一致しないものの、積雪期においてB-14とB-15の水位挙動は同じ傾向を示している。図6(b)に記している通り、両水位観測孔において、2015年3月10日に水位が低いポイントがあり、それ以降1カ月ほどで水位が60cm程上昇していることが確認できる。観測期間全体で見ると、この時期に特段水位が高い訳ではないが、融雪期には、それ以前と比べて相対的かつ短期間に盛土内水位が高くなることが確認された。

傾向を示していると述べたが、当初は水の流入源に近い山側(B-15)の水位変動に追随して谷側(B-14)の水位が変動する(水位変動に時間差が生じる)と思われた。現段階では、水位挙動が同傾向を示している理由は不明であるが、山側から流入する水および盛土法面から流入する水と法尻から流出する水の量のバランスによりこのような結果が生じたものと考えられる。盛土内に存在する水の挙動は本研究において重要な要素であるため、今後浸透流解析等により盛土内における水の流入・流出に関して詳細な検討を進めたい。

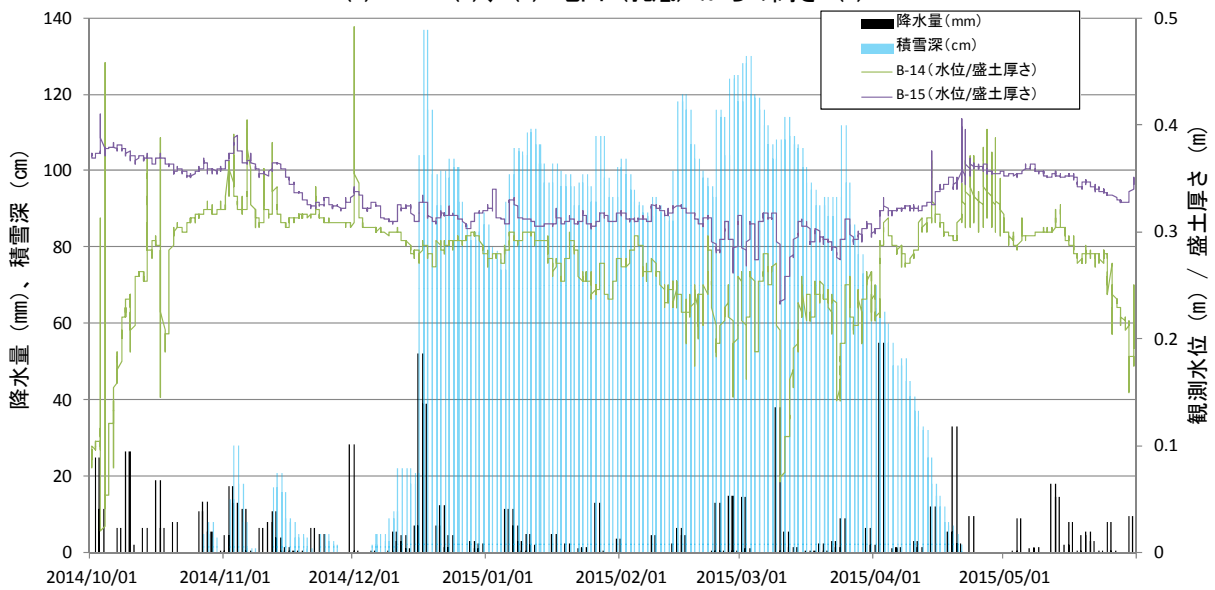
図7 盛土厚さで正規化した観測水位 (単位はともにm)

次いで、盛土の厚さが形成される盛土内水位に及ぼす影響を見るために、図7に、観測された水位(図6(b))を盛土厚さで正規化した結果を整理した。図より、盛土厚さが厚いB-15の方が全体的に高い数値を示しており、積雪期に関してはその差がある程度一定に見受けられる。本結果は本調査のみの限られたものであるが、ある箇所の水位観測により、その他の箇所の盛土内水位を推定で

きる可能性を示唆している。
