## 繊維シートによる RC 床版の補強設計法に関する研究

担当チーム：橋梁構造研究グループ

RESEARCH ON DESIGN METHOD FOR STRENGTHENING CONCRETE BRIDGE DECKS WITH EXTERNALLY-BONDED FRP SHEETS

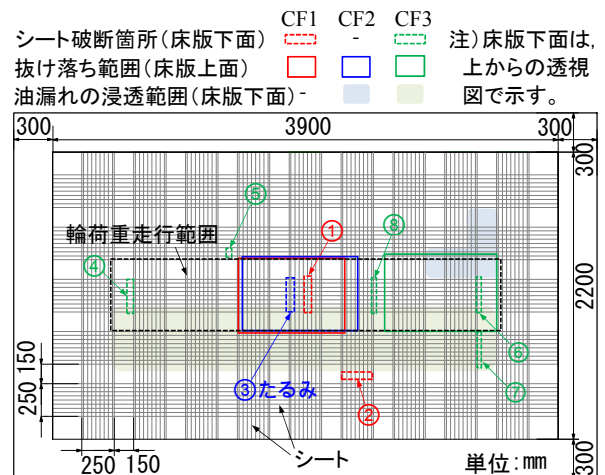
図-2 シートの貼り付け方法、シートの損傷箇所、抜け落ち範囲及び漏油の浸透範囲

図-2に、各供試体のシートの損傷箇所及び抜け落ち範囲を示す。表-4に、走行載荷時及び養生載荷時の主な事象を示す。初期損傷の程度が最も厳しかったCF2では、RC床版のひび割れ幅が最も大きかった箇所(147kN 走行下で0.8mmの開き)で、養生載荷中にシート

図-2 に示したとおり、床版の抜け落ちは、②、⑧以外のシートのたるみや破断が生じた箇所付近で生じる傾向が見られた。このことから、シートの損傷がその付近の床版の疲労耐久性に影響した可能性があると考えられる。なお、CF2, 3 の走行荷重中、試験機からの漏油がひび割れを通じて床版下面に浸透していたが(図-2, 写真-3)、シートの破断や床版の抜け落ちに影響したかは現時点で不明である。

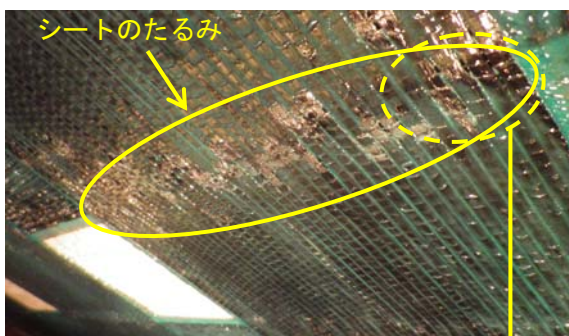
のたるみが生じた(写真-2)。配力鉄筋方向シートの接着剤の強度が発現する前に、コンクリートのひび割れの開きに伴ってシートが伸ばされ、そのまま硬化したものと考えられる。その部分のシートは輪荷重が離れると面外にはらみ出し、硬化後はシートが局部的に折れるような動きを示した。

写真-2 CF2のシートのたるみ(図-2中③)

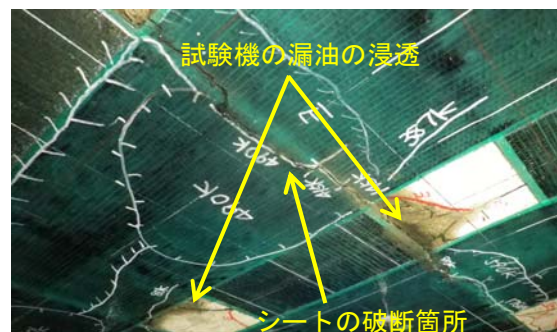
また、CF1、CF3では、これまでのシート補強されたRC床版の輪荷重走行試験<sup>7)</sup>で見られなかったシートの破断が数箇所で見られた(写真-3, 4)。シートの破断は、コンクリートの曲げひび割れ位置でのシートの疲労か、交差部の応力集中によるシートの疲労が影響したことによると推測された。

写真-3 CF3のシート破断(図-2中⑥)

図-3(c)は、CF3 の補強後 147kN で 38.5 万回走行荷重した後、荷重を 196 kN にして荷重した結果を示す。約 1 万回以降、ピーク荷重時変位、残留変位ともに徐々に増加した。16 万回時にシート破断(⑥、⑦)が生じてから数万回後に、活荷重たわみの増加が著しくなった。

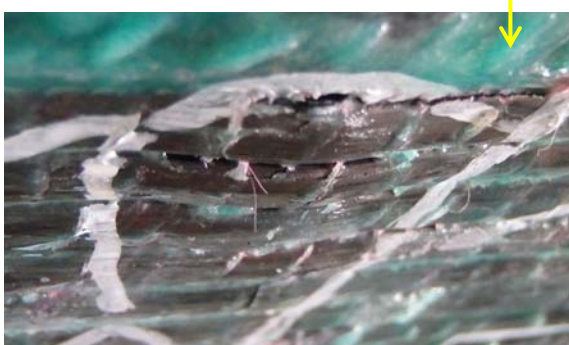
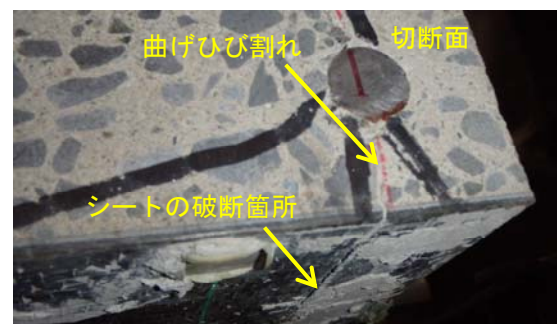
写真-4 CF1のシート破断(図-2中①)

このことから、表-5 にシートの破断箇所周辺の状況を整理した。抜け落ちに伴い発生した②、⑧を除くと、すべてのシート破断が配力鉄筋方向のシートでコンクリートのひび割れを跨ぐ箇所に生じていた(写真-4)。ただし、コンクリートのひび割れ位置付近にシートの交差部が近い場合があり、交差部の応力集中の影響についても関係している可能性が残されている。なお、配力鉄筋方向のシートの破断が目立った理由として、RC 床版の配力鉄筋量が比較的少なく、シートの負担が主鉄筋方向に比べて大きい傾向にあること、配力鉄筋方向のシートを貼り付けた直後から養生荷重を行ったことなどが挙げられる。
