V-10 地すべり斜面における地表水・地下水排除施設の老朽化に関する試験調査

担当チーム：新潟試験所

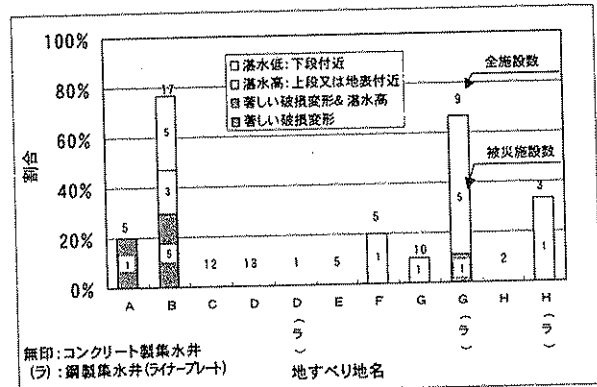
集水井の傾動等については、地すべり地毎の状況を図-5に示すが、B地すべり(著しい破損変形(傾動や剪断)5基、湛水13基)、G地すべり(著しい破損変形(傾動)1基、湛水6基)、H地すべり(湛水1基)の防止施設施工後にも活動があった地すべり地で認められる。

図-5 地すべり地毎の井筒の問題発生状況

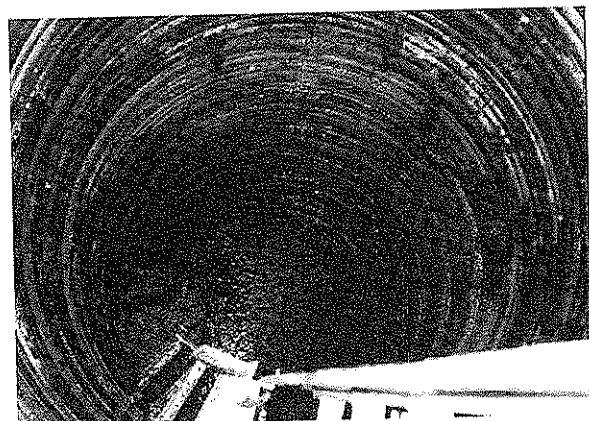
また、ライナープレート製集水井については、74%の井筒において、写真-1に示すような腐食によるサビが認められる。

写真-1 ライナープレート製集水井(井筒)の腐食状況例

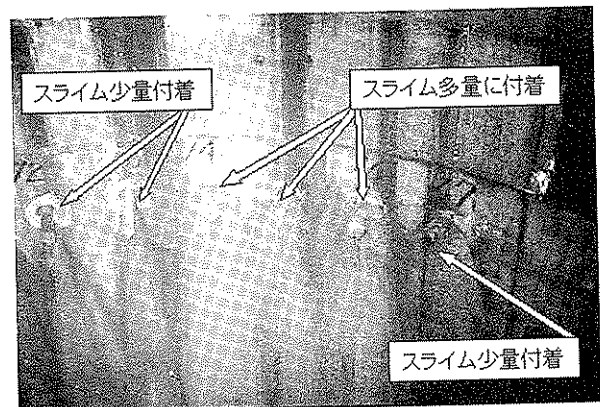
集水管については大部分が塩ビ管であった。集水管には写真-2に示すようなスライムの付着が認められた。集水管の28%(622孔中177孔)にスライムの付着が認められ、その中でスライムが多量に付着しているものが8%(622孔中50孔)認められた。このようなスライムの発生は、洗浄工の実施によりその前後で集水量の増加が認められる⁴⁾ことから、集水管へのスライムの付着が、その集水機能を低下させていると推測される。

写真-2 集水管のスライム付着状況例(集水井)

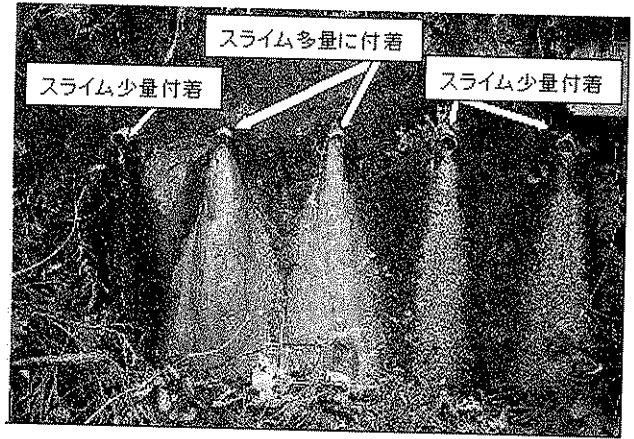
集水管には、写真-3に示すように、集水井と同様にスライムの付着が認められた。集水管へのスライム付着については、31% (945孔中292孔)で認められ、7% (945孔中69孔)には多量の付着が認められた。集水管へのスライムの付着率は、横ボーリングも集水井も同程度であることがわかる。

写真-3 集水管のスライム付着状況例 (横ボーリング)

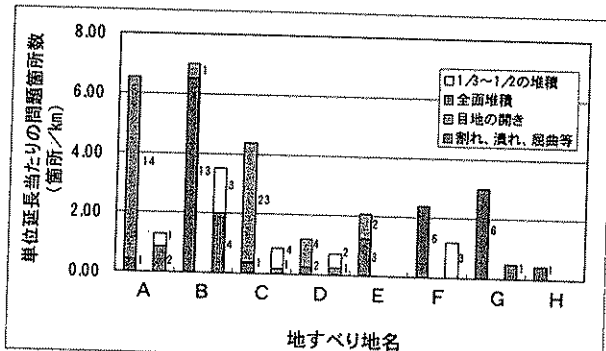
図-7は、地すべり地毎の水路の問題発生状況を示す。活動が活発なB地すべりや、G地すべりでは、割れ、押し潰れ、屈曲等の破損が目立っている。

また、それらに伴い土砂等による水路の閉塞等が認められた。割れ・押し潰れ、屈曲等は、E地すべり、F地すべりでも認められたが、原因は植物根や転石等による破損、鋼製水路の著しい腐食によるものであり、鋼製水路では腐食により底が抜けている

図-7 地すべり地毎の水路の問題発生状況

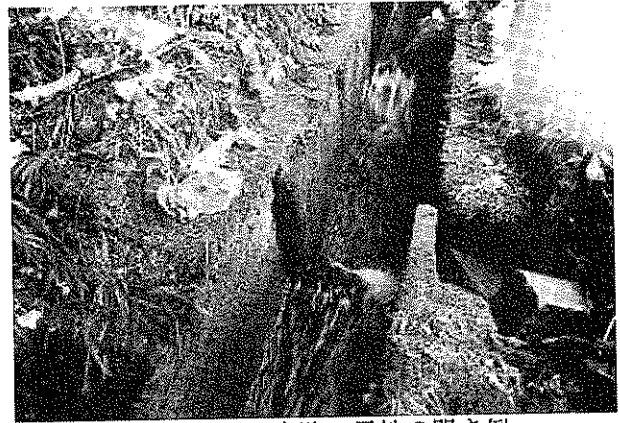
また、水路では、写真-4に示すような浸食や目地材の老朽化等によると思われる目地の開きが多く、地すべり地と認められた。

写真-4 水路の目地の開き例

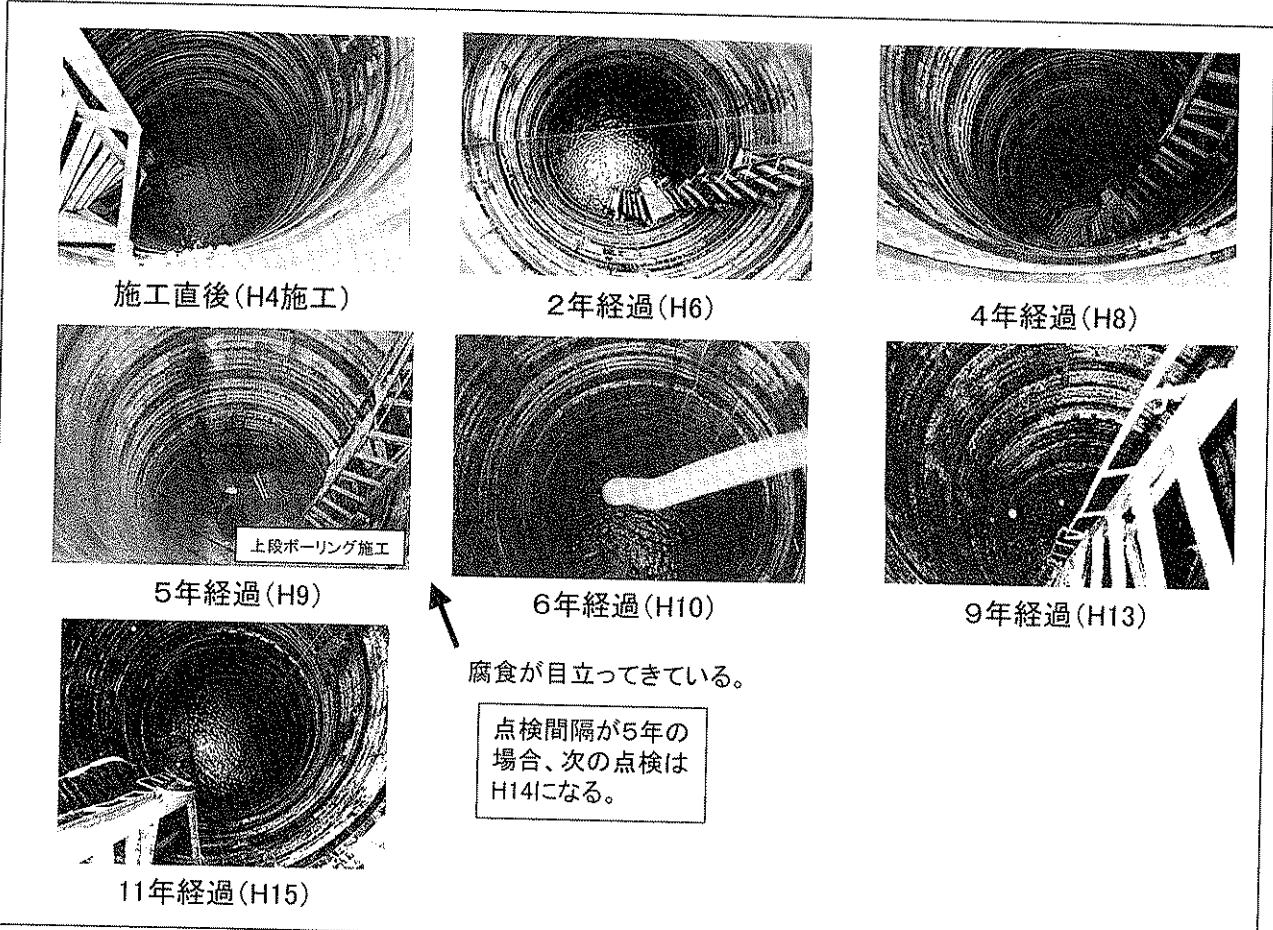
写真-5 鋼製集水井（排水路）の腐食状況経年変化の一例

製集水井の腐食状況の経年変化を示す。本事例では、構造上問題となる程ではないが、経年変化に応じて腐食が進展している様子が伺える。また、本事例では施工後から5年程度で腐食が目出でており、5年程度に1度は点検が必要であろう。

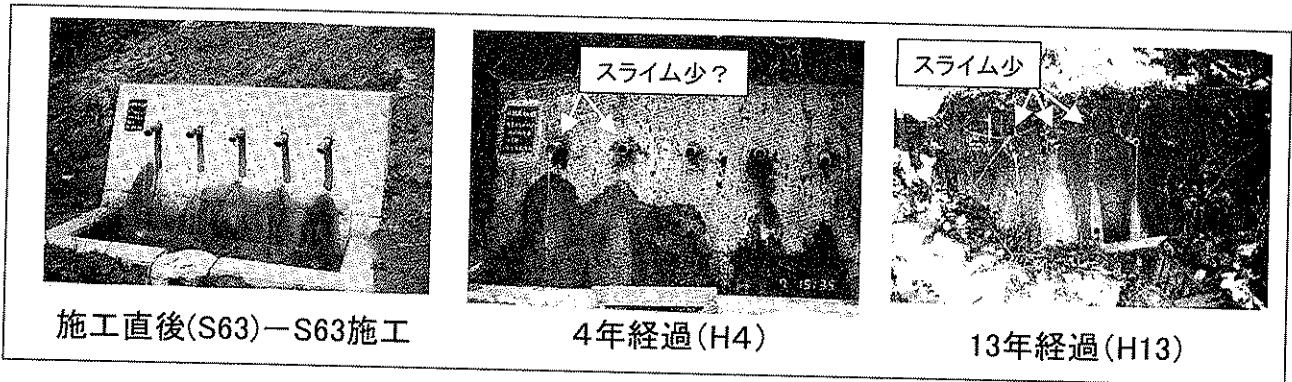
写真-6 スライム付着ありの横ポーリングの経年変化の一例

この事例では、スライムが付着する集水管は5年以内で付着し、付着しない集水管は何年を経てもスライムは付着していない。これらのスライムは、集水管内を流れる地下水中の鉄分が細菌の影響により酸化されて生成されるものであり⁵⁾、スライム付着状況の経年変化は少ないことが推定される。

したがって、集水管に対する点検は5年以内で行い、必要に応じて洗浄等の対策を行う必要がある。

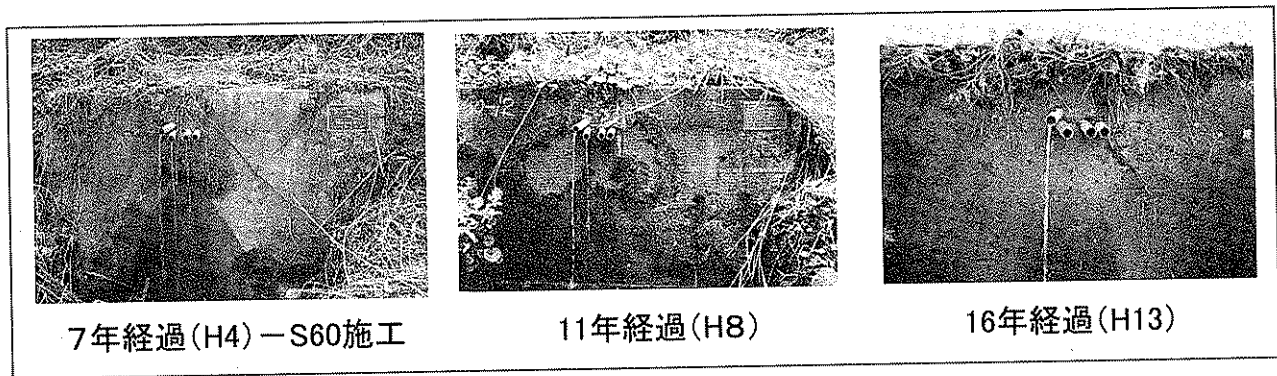
写真-7 スライム付着無しの横ボーリングの経年変化の一例

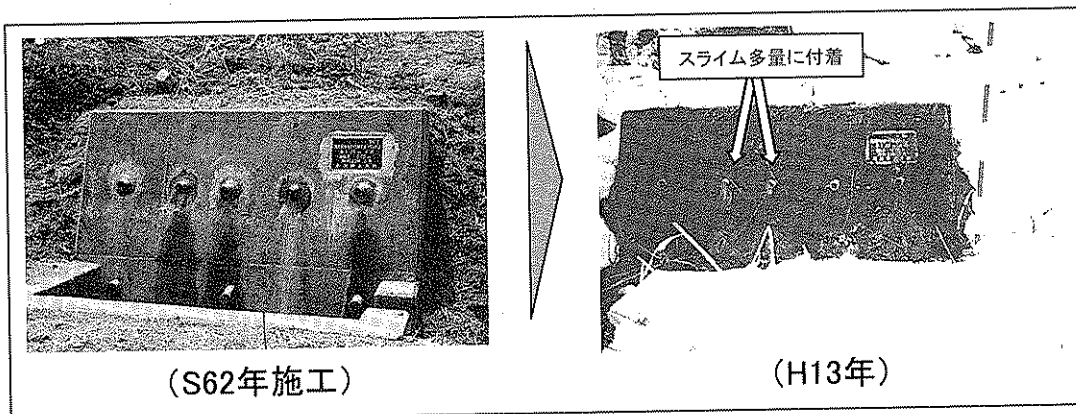
したがって、鉄分濃度によりスライムが発生しやすい箇所が推定され、あらかじめスライムの付着しやすい箇所を予測することで、重点的な点検を実施する等の効率的な点検が可能となると考えられる。写真-8(1)、(2)は、施工直後の状況と調査時のスライム発生状況の例を示したものである。地下水中に鉄分が多く施工後に保護施設等にさび色が付く場合には、スライム付着の可能性があるとわかる。

写真-8(1) 施工直後と現況の比較の一例(その1)

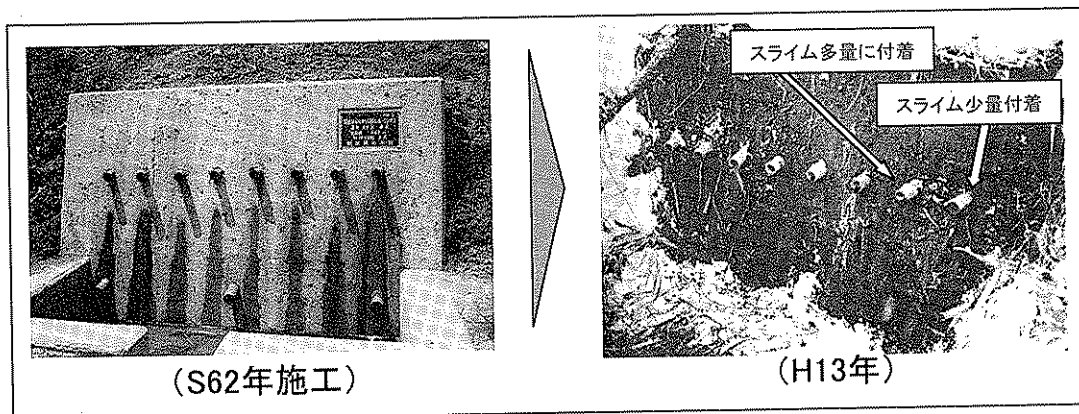
写真-8(2) 施工直後と現況の比較の一例(その2)

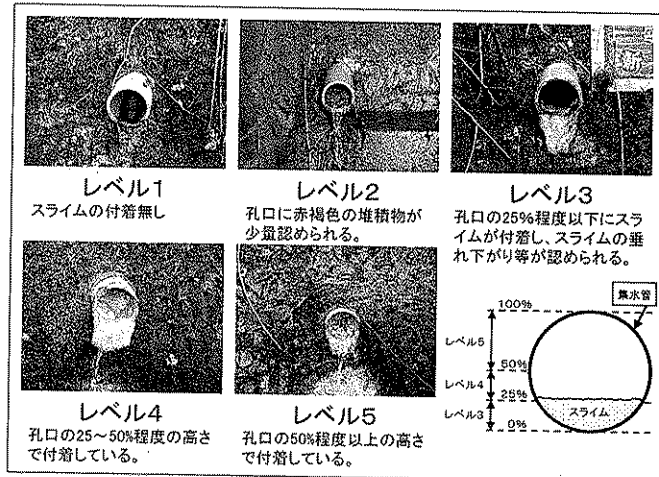
写真-10は、集水管孔口に付着したスライムの付着程度を分類した例である。横ボーリングの集水管64孔において、テストキットによる集水管排水中の鉄分濃度（全鉄）と、写真-9のように分類したスライムの付着程度との関係を調査した。図-11に調査結果を示す。

写真-10 スライムの付着程度例

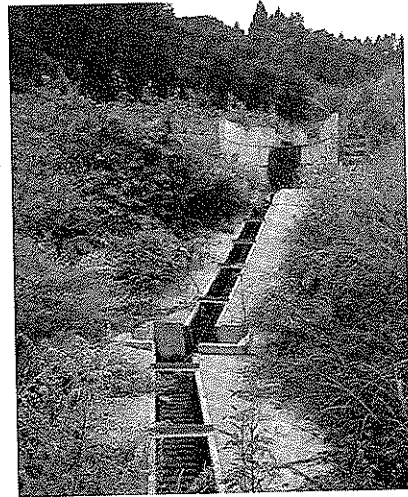
写真-11 水路の事例（撮影：平成15年8月）

近年、新潟試験所周辺の地すべり地では、写真-11に示すように水路の脇に1m程度コンクリートを打設しているものが見られる。植生が水路内に入りやすく、また、点検路として非常に便利である。
