V-2 アースアンカーの健全度診断・補強方法に関する研究

【要旨】

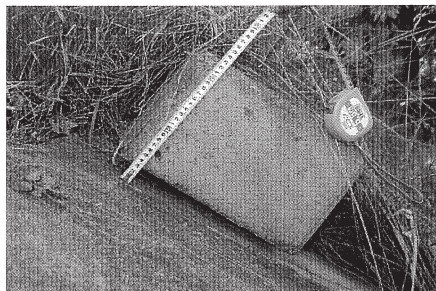
①アンカー頭部の浮き上がり (図-4)

テンドンの破断やアンカー体の引抜け等によるアンカーの飛び出しや受圧構造物の沈み込みが原因と考えられる。

図-4 頭部コンクリートの浮き上がり

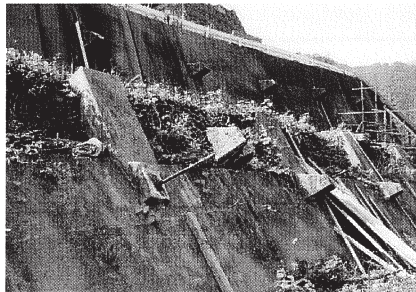
②アンカー頭部の突出 (図-5)

緊張力が作用したテンドンの腐食や過度の引張り力による破断の衝撃により、アンカー頭部が飛び出す。

図-5 アンカー頭部の突出

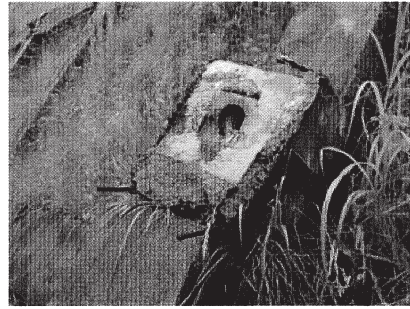
④アンカー頭部の落下 (図-6)

外力の作用やテンドンの破断、コンクリートの劣化等により頭部コンクリートが落下する。

図-6 頭部コンクリートの落下

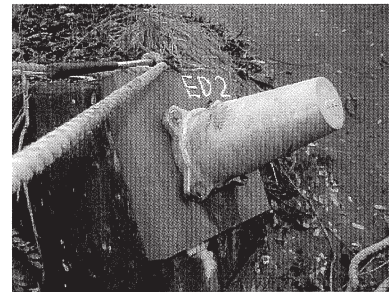
⑥アンカー頭部からの防錆油の流出 (図-7)

アンカー頭部が腐食環境にある可能性がある。

図-7 頭部キャップからの防錆油漏れ

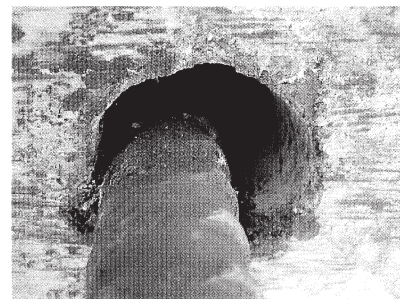
⑦頭部背面のテンドンの腐食 (図-8)

頭部背面は構造上不連続となりやすく、防食が不十分だと鋼材が腐食しやすい。

図-8 頭部背面のテンドンの腐食

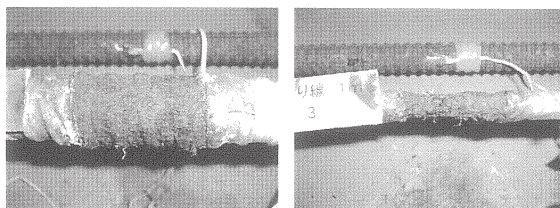
33ヶ月後の鋼棒、より線の腐食状況を図-16、17に示す。鋼棒は、塩水噴霧した箇所全体にわたり腐食が進行し、部分的に大きく断面欠損している。しかし、明確なクラックは確認されない。一方鋼より線は、外側の鋼線の腐食が進行して断面欠損が進み、数本の鋼線が切断されていた。

図-16 PC鋼棒の腐食状況 図-17 PC鋼より線の腐食状況

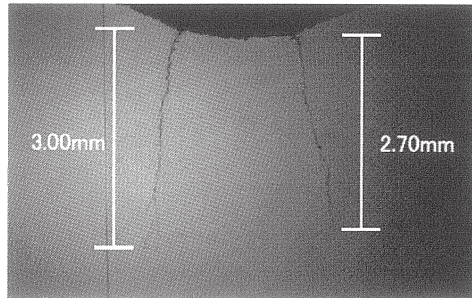
試験は図-15と同様の供試体を3体作成し、鋼棒の中央部分に密閉した容器を取り付け、その中にチオシアン酸アンモニウム溶液(20wt%、約60~70℃)を充填させた状態で放置した。約420時間後に1体の供試体の破断を確認した段階で、破断していない他2体の供試体に対して超音波探傷試験を行った。この結果、図-19に示すように腐食箇所に明確な反射エコーが確認され、鋼棒の応力腐食による微細なクラックが検出できた。試験後に腐食箇所の調査を行うと、図-20の様に断面方向に深さ3mm前後の微細なクラックが入っていることが確認された。

図-20 腐食した鋼棒のクラック

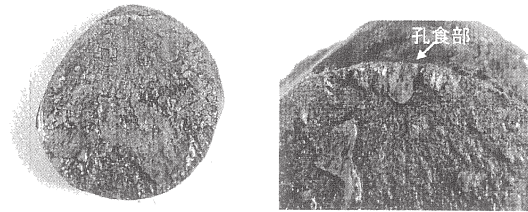
破断したアンカーは頭部より約3mの位置でPC鋼棒が破断し、頭部が約50cm突出した。破断した鋼棒を抜き出して観察すると、破断部周辺は一様に錆が進行しており、破断面においても孔食が認められ、図-21に示すように、孔食部を起点として脆性的に破断したものと推測される。

図-21 鋼棒の破断面

シース内には滞水が確認され、また表面水がのり枠と台座コンクリートとの隙間等から浸入した跡が確認され、アンカー頭部背面の防食が不十分だったことから、鋼棒周囲に水が滞水し腐食が進行したものと推測される。

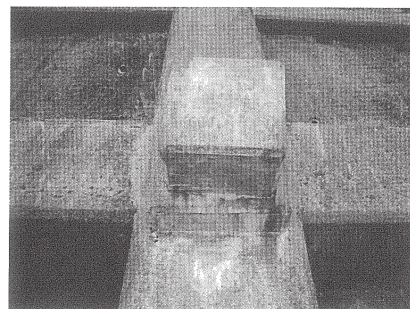
周囲のアンカーは、図-22に示すように頭部コンクリートの劣化や水の浸入による遊離石灰の発生が確認された。アンカーの頭部背面調査によると、シース内への水の浸入が確認され、また頭部背面の防食が不十分なことから鋼棒の表面にも腐食が確認された。

図-22 周囲アンカーの状況

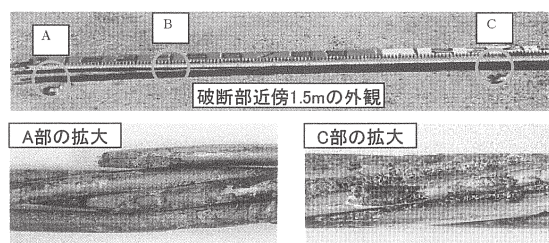
しかし、1 箇所アンカーにおいて試験中に tendon が 1 本、頭部から約 25m の箇所で破断した。破断箇所周辺の鋼線の状態を図-23 示すが、破断箇所周辺約 1.5m の範囲で腐食による大きな欠損がみられ、広範囲にわたり腐食環境にあったと考えられる。腐食箇所の鋼線の引張り試験の結果、伸びが小さい段階で脆性破壊を起こしており、今回の破断は鋼線の腐食によるものと推測される。破断箇所はアンカー自由長部とアンカー体との境界部と推定され、アンカー体グラウトに引張りクラック等が発生し防食効果が低下したのが原因と推定される。

図-23 鋼線の破断箇所の状況
