# 建設施工における失敗事例とその改善策に関する研究

研究予算：なし  
 研究期間：平 19～平 20  
 担当チーム：施工技術チーム  
 研究担当者：大下武志

表 2 擁壁におけるトラブルと対策事例

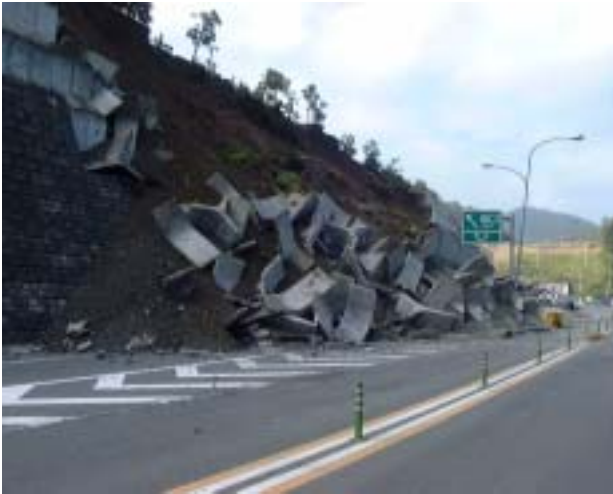
大型ブロック + 逆 Y 型擁壁が崩壊	種 類	擁壁の崩壊
	主 因	水の浸入による泥岩の強度低下
<p>1．概要</p> <p>旧残土処分場として盛土された箇所を掘り込み擁壁（高さ 17m）を施工したが、基盤の泥岩に雨水が浸入し泥岩の強度低下により、大型ブロックがせん断破壊された。上部には逆 Y 型擁壁を多段積みで施工していたが崩壊した。</p>		
<p>2．発生状況</p> <p>被災の 2 年前に比較的大きな地震があり、逆 Y 擁壁の基礎部の砕石がゆすり込み沈下し、上部の公園の道路等に沈下による亀裂が生じていたが、補修されず雨水が浸入した。</p>		
<p>3．原因</p> <p>支持層を泥岩としており、雨水に弱いため十分な排水対策が行われてなかった。実際に地下排水工（砕石 + 有孔管）は入っていたが縦断計画が悪く雨水がたまりやすい構造になっていた。</p> <p>逆 Y 型擁壁は砕石を用いて基礎部、裏込め部を施工するが、地震等によりゆすり込み沈下が生じ、アーチ構造のメカニズムが変わり、擁壁にクラックが生じる（実際崩壊しなかった擁壁の基礎部にクラックが入っていた）。</p> <p>擁壁上部に亀裂等が生じた場合は速やかに調査し地表面・盛土体の補修を行う必要があった。</p>		
<p>4．対策</p> <p>支持層を泥岩にする場合は保護コンクリート、排水工を道路縦断を考慮して取り、湧水や雨水を早く外に出す工夫が必要</p> <p>逆 Y 型擁壁のようにフーチングの下面を平らでなくアーチ状にした場合は、砕石の転圧が難しく地震等により沈下等の変形が生じやすく十分な施工管理が必要。</p> <p>逆 Y 型擁壁を 1 段で設計するには合理的な構造であるが、多段で設計すると砕石の変形により壁面の角度が変わり、補強材が無い場合変形が止まらない構造であり、ジオテキスタイル等の補強材と併用する必要がある。</p> <p>大型ブロック積み擁壁は控え長さが 50cm であったが、下駄状の型枠ブロックであり、コンクリートの打ち継ぎ目でせん断破壊しており、打ち継ぎ目のレイトランスの処理等が必要</p> <p>擁壁等の周囲に地震後や豪雨後に亀裂等の変形が生じた場合は、速やかに変状の程度、影響範囲等を調査し、補修を行う必要がある。</p>

写真 1 逆Y擁壁の崩壊状況

<p>5．教訓</p> <p>泥岩を支持層にする場合は排水について十分な対策が必要</p> <p>砕石を基礎・裏込めに使用する場合は地震時のゆすり込み沈下対策の検討が必要</p>

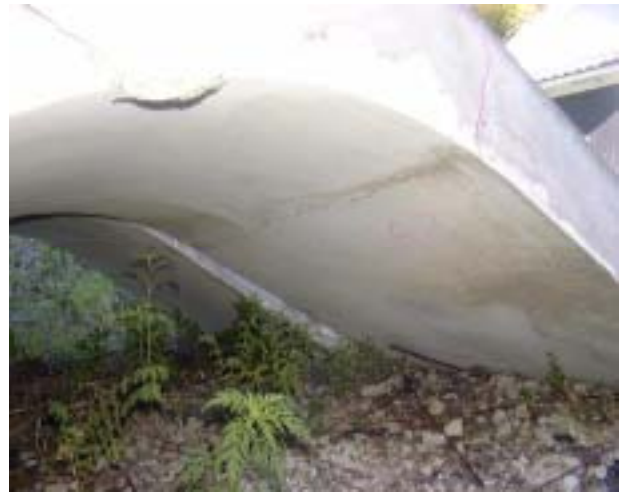
写真 4 崩壊しなかった擁壁の底版クラックの状況

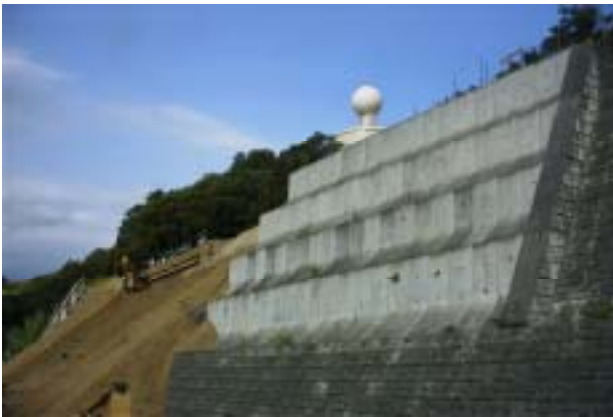
写真 2 崩壊しなかった区間と崩壊した区間

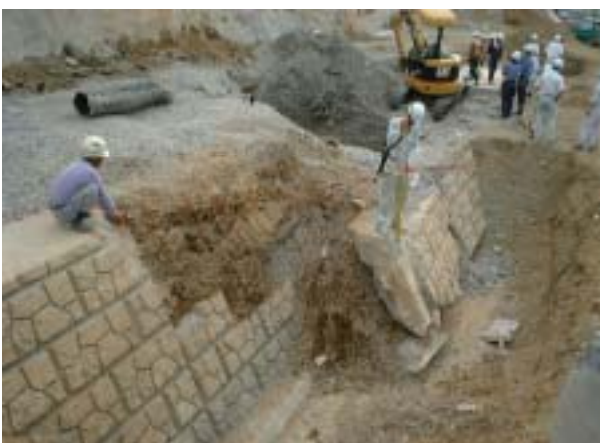
写真 3 下段の大型ブロック積みめのせん断破壊状況
