# 大規模地震に対する既存地下構造物の液状化対策に関する研究

担当チーム：土質・振動チーム

研究担当者：佐々木哲也，榎本忠夫

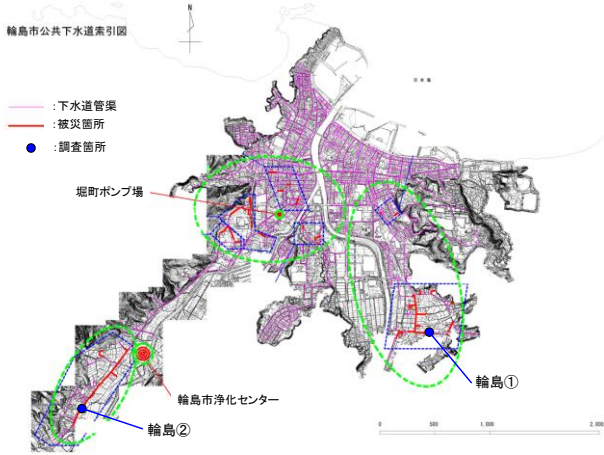
図-1 輪島処理区被災箇所位置図

平成19年能登半島地震での下水道施設等の被害は、七尾市、輪島市、志賀町、中能登町、穴水町の5つの市町で確認された。特に輪島市での被害が多く、災害査定ベースでは、輪島市輪島処理区で被災管路延長3.2km、被災率4.0%、輪島市門前地区で被災管路延長10.3km、被災率19.7%であった(表-1)。震度については、輪島処理区で6強~6弱、門前処理区で6強が観測されている。図-1、図-2に、被害の大きかった輪島市輪島処理区、門

前処理区の被災箇所位置図をそれぞれ示す。いずれの地区も、海岸付近よりも内陸の山裾付近で被害が多い傾向が見られる。

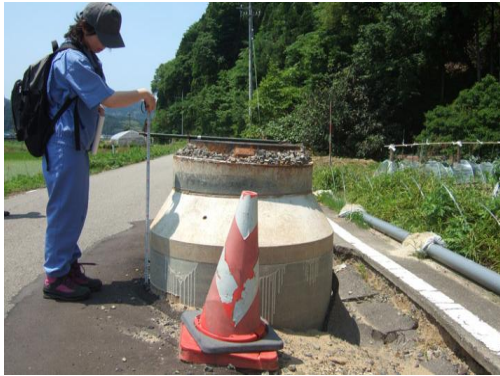
図-3 門前②の被災状況

4)門前②：マンホールが今回の地震では最大の90cm程度浮き上がった(図-3)。被害形態としては、人孔浮上、マンホール内滞水、路面陥没、本管拔出、管渠たるみである。路面には管渠埋設時の開削幅に沿って、数10cmの路面陥没が生じていた。下水道管路は山裾沿いの2m程度の低盛土内に敷設されている。マンホールの浮き上がりに伴う流下不能により仮ポンプ、仮配管で切り回しが行われた。

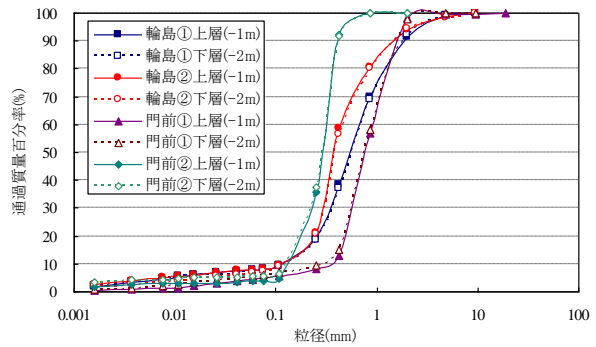
図-4 埋戻し土の粒度分布

図-4に埋戻し土の粒度分布を、図-5に簡易動的貫入試験及び現場密度試験の結果をそれぞれ示す。埋戻し材料はいずれの箇所も、細粒分が10%以下と少なく、また礫の混入も少ない比較的粒径のそろった液状化しやすい材料であった。簡易動的貫入試験の結果から、いずれの箇所においても管渠付近ではNd値は5以下で、緩いことがわかる。締固め度については、被災程度にかかわらず84~89%を示している。これらの箇所では、路面の陥没が発生していたため、被災前の埋戻し土は調査時よりもさらに緩い状態にあったことが推測される。

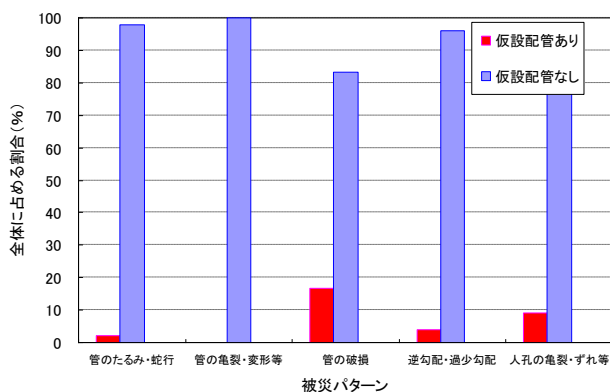
図-6 管路施設の被災パターンと流下機能の関係

の仮設配管等の応急復旧は必要とされなかった箇所を「流下機能確保」に分類した。表-2は、流下機能確保と流下機能喪失した区間のそれぞれの各被災パターンの発生割合を整理したものである。また、図-6は、被災パターン毎に流下機能を確保した区間と流下機能を喪失した区間の割合をまとめたものである。地震直後に下水道の機能を喪失し、仮設配管設置等の応急復旧が必要であった被害としては、マンホール・管きよの浮き上がりによる管の勾配不良、管きよの破断による土砂流入等の割合が多い。これは主に埋戻し土の液状化により生じる被害であると推察される。一方、管きよ自体には被害が生じたものの短期的には流下機能を確保した箇所では、管きよのクラック、継手部のズレ、マンホール本体の破損等の割合が高く、これらの被害は一般に過大な地震動や周辺地盤の変状に起因するものである。図-7は管路施設の浮き上がり量と仮設配管の有無を整理したものである。浮き上がり量が多いほど仮設配管の設置割合が高くなる傾向が見られる。

以上より、下水の流下機能確保の観点からは、下水道管路施設については埋戻し土や周辺地盤の液状化による被害の防止、管きよとマンホールの可とう継手の設置を優先に対策を行う必要があるといえる。

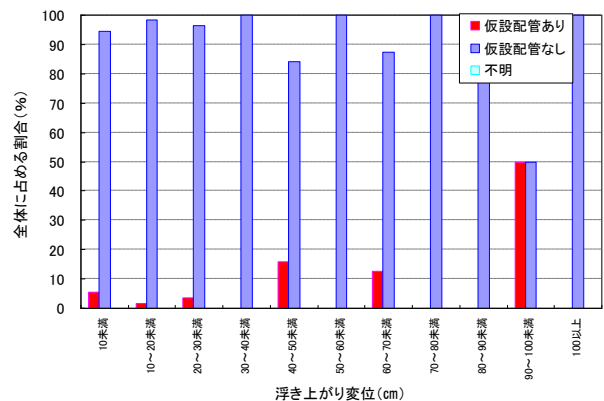
図-7 管路施設の浮き上がり量と流下機能の関係

流下機能確保の観点から地震後の仮設配管の必要性の有無に着目し、図-7から浮き上がり量 40cm を超えると仮設配管が必要となった割合が高くなることから、浮き上がり量 40cm を下水道機能確保の観点の限界状態と設定した。

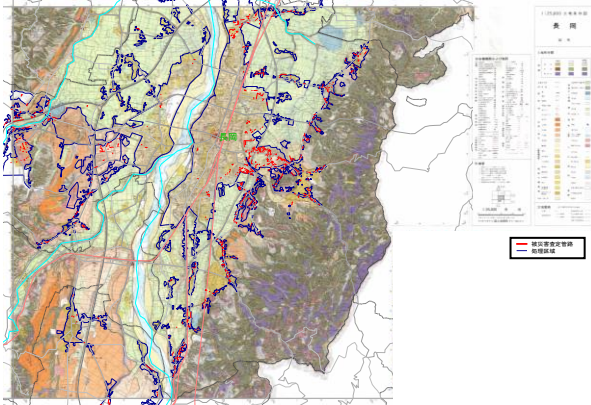
図-8 新潟県中越地震による被害路線（長岡市）

図-8～9に新潟県中越地震における長岡市と小千谷市における被害路線を土地条件図上にプロットしたものを示す。また、図-10～11に当該箇所における微地形分類毎の管路延長、被害管路延長、被災率をプロットした図を示す。これより、緩勾配扇状地、湿地、後背湿地、台地・段丘低位面等においても多数の被害が生じていることが分かる。これらの地形においては、一般に周辺地盤の液状化の可能性は高くないが、埋戻し土の液状化により下水道管路が被害を受けた可能性が考えられる。

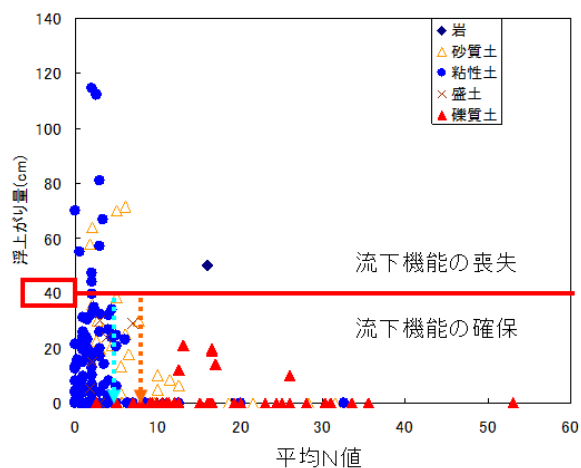
図-15 周辺地盤の平均 N 値と浮き上がり量の関係

図-15, 16 に過去の地震における浮き上がり量と周辺地盤の平均 N 値、地下水位との関係をそれぞれ示す。粘性土地盤で N 値 5 以下、砂地盤で N 値 7 以下で、浮き上がり量は流下機能確保の限界状態である 40cm を超える事例がそれぞれ多くなることが分かる。また、地下水位については、-3m 以浅で浮き上がり量 40cm を超える事例が多くなることが分かる。

以上より、下水の流下機能確保の観点から優先的に対策を講じるべき地盤条件等を整理すると、表-5 のようにまとめられる。これと下水道管路施設としての重要度を踏まえることにより、地震後の下水道管路の流下機能確保の観点からの対策優先度の評価がより合理的に行えるものと考えられる。

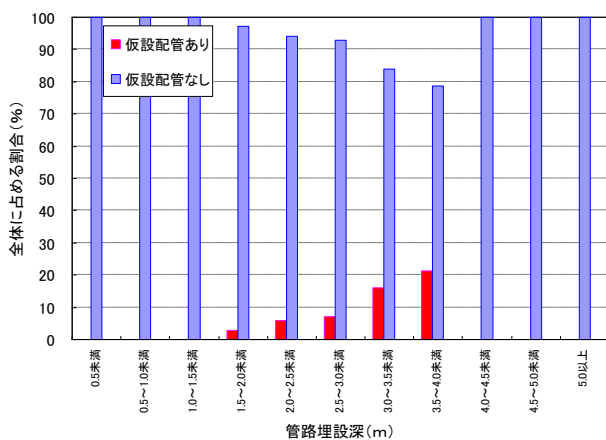
図-17 管きょ埋設深度と機能障害の関係

図-17 は管きよ埋設深度と機能障害の関係を整理したものである。管渠敷設位置が G.L.-2m~-4m のもので仮設配管が必要となった割合が高いことが分かる。
