地すべり地における地下水排除施設の適正な維持管理に関する研究

担当チーム：雪崩・地すべり研究センター

研究担当者：野呂智之、丸山清輝

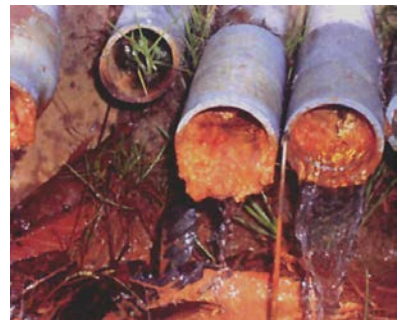
ボーリングから排 写真-1 閉塞した横ボーリング

写真-1は、宮城県の宿地すべりの閉塞した横ボーリングの状況を示したものである。横ボーリングは平成5年に施工されたもので、この地すべりの基岩地質は新第三紀中新世細倉層軽石凝灰岩である。今回の調査では、このように横ボーリングを閉塞させている閉塞物を採取し分析した。

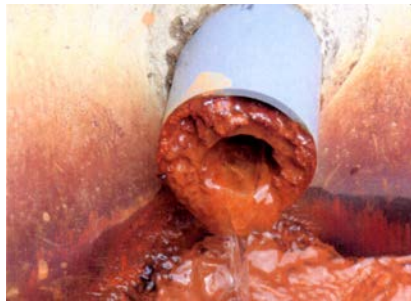
写真-3には、閉塞物の付着量が一番多い右側の集水管(写真-2のA)の状況を示した。閉塞物が施設設置後6ヶ月で孔口全面に付着しており、短期間で閉塞物により集水管の排水機能が低下する可能性があることを示している。なお、この6ヶ月という期間は施設を設置してから今回の調査を実施するまでのものであり、これより短い期間で写真-3のような状況になっていた可能性もある。

写真-3 閉塞した集水管A

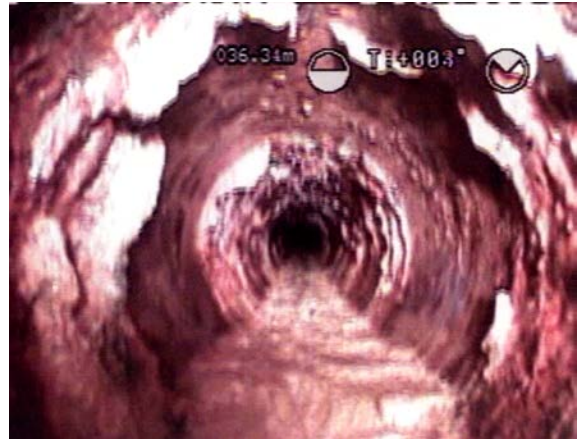
写真-7は、大口径集排水ボーリング工の集水管内の状況を示したものである。この工法は、集水管を大口径（φ320mmの鋼管を用いる）にすることで、集水量を多くすることと閉塞までの期間を長くすることを目的とするものである。集水管内には錆が発生し集水スリットが閉塞しているものがあり、今後の課題として錆対策が必要と考えられる。

写真-7 大口径集排水ボーリング集水管内の状況

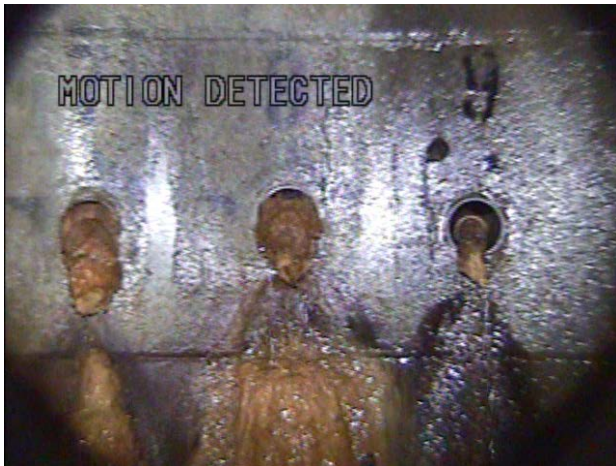
写真-10は、集水井内点検用カメラを用いて、集水井内の集水管孔口の状況を示したものである。なお、集水井内の映像は、映像出力端子にビデオカメラを接続し録画した。この写真は、ビデオ映像を静止画にしたものである。写真には集水管孔口への閉塞物の付着状況が捉えられており、試作した集水井

写真-10 集水管孔口の状況
