## 基盤 8 表面被覆工法の塩分環境下の凍害に対する耐久性に関する研究

担当チーム：寒地保全技術研究グループ（耐寒材料）

塩分環境下において凍害を受けるコンクリート構造物への有効な対策として、種々の表面被覆工法が適用されているが、被覆材料等の積雪寒冷地における耐久性等は明らかになっていない。本研究では、塩分環境下の凍害に対する表面被覆工法の適切な設計施工法の確立に向けて、表面被覆工法のうち埋設型枠工法、ウレタン被覆工法およびシート工法を対象に、各種工法の耐久性試験・調査ならびに設計・施工に関する検討を行った。

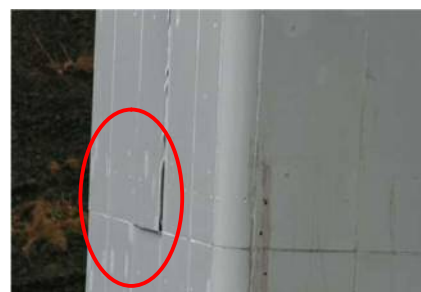
写真-2.2 目地材の劣化事例

写真-2.2に示したように、実際に確認されている目地材の変状として、埋設型枠版と目地材の剥離があるが、これは目地材の紫外線劣化により硬化し、埋設型枠版の温度変化に伴う伸縮に追従出来なくなり、剥離が生じたものと考えられる。他方、2.4で検討してきた供試体は寸法が小さい(□22×10cm)ため、温度変

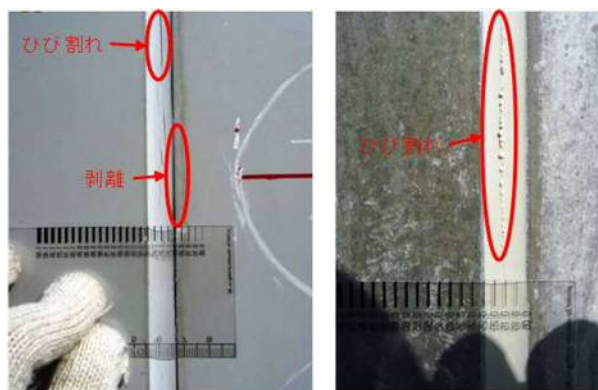
写真-2.4 目地部の観察結果  
(左：埋設型枠版A、右：埋設型枠版B)

埋設型枠版Aを使用した模型供試体では、目地材の表層が紫外線劣化等によって硬く変質し、目地部の 8 割程度の範囲で埋設型枠版と目地材の界面に剥離が生じており、その幅は最大で 0.25~0.30mm 程度であった。これは、紫外線等による目地材の硬化に伴い、埋設型枠版の温度変化による伸縮に目地材が追従出来なくなり、剥離が生じたと推察される。また、目地の剥離が生じていない箇所では、目地中央部にひび割れが生じており、その幅は最大で 0.15~0.2mm 程度であった。ひび割れの原因は、上記と同様に、目地材表層が紫外線劣化等により硬化し、埋設型枠の伸縮に追従出来なくなったためと考えられるが、埋設型枠版と目地材の付着が比較的強かったため、界面剥離せずに目地材中央部にひび割れが生じたものと推測される。

一方、埋設型枠版Bを使用した模型供試体では、埋設型枠版と目地材の界面剥離は確認されず、1 割程度の範囲ではあるが、目地材の目地幅中央部に最大 0.1mm 程度のひび割れが生じていた。このことから、埋設型枠版Bの目地部はAの目地部に比べて健全な状態を保持していることを確認した。

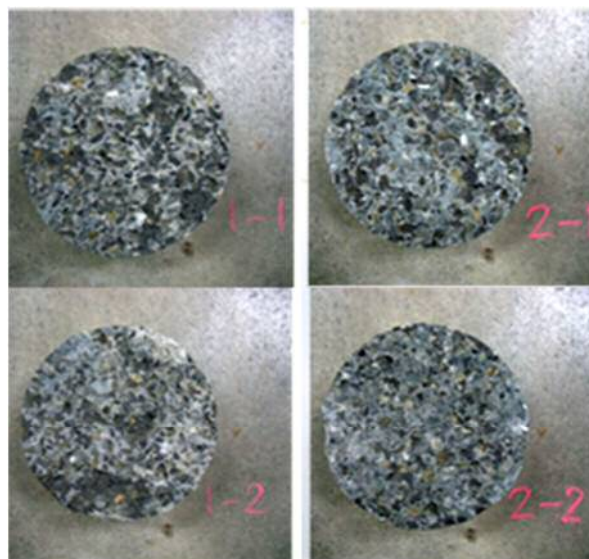
写真-2.5 引張接着性試験後の破壊状況  
(埋設型枠版A 左：目地部、右：型枠部)

埋設型枠版Aの目地部の引張接着強度は、型枠部よりも小さかったが、その差は最大引張接着強度の 1/20 程度 ( $0.1\text{N}/\text{mm}^2$ ) と小さく誤差の範囲と考えられ、目地部は型枠部とほぼ同等の引張接着強度を保持しているものと考えられる。また、試験後の破壊状況を見ると、いずれの部位も、埋設型枠版と母材コンクリートの付着を改善するために埋設型枠版の裏面に埋め込まれている碎石の破壊が多く（破壊状況写真中の黒色の部分）、付着が確保されていることを確認した。

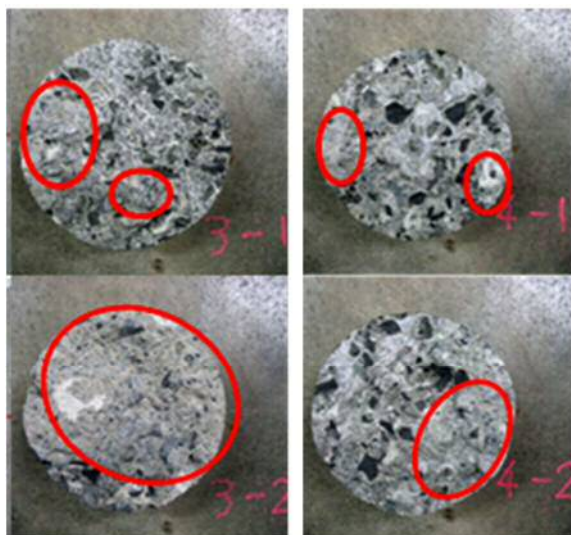
写真-2.6 引張接着性試験後の破壊状況  
(埋設型枠版 B 左：目地部、右：型枠部)

一方、埋設型枠版Bの目地部の引張接着強度は、型枠部よりも大きく、目地部は型枠部と同等の引張接着強度を保持していると言える。また、試験後の破壊状況を見ると、埋設型枠版Aと同様の埋設型枠版の裏面に埋め込まれた碎石の破壊（破壊状況写真中の黒色の部分）に加え、母材コンクリートで破壊が生じている部分（写真-2.6 の赤丸部分）が確認された。特に目地

部の大半は母材コンクリートで破壊していた。埋設型枠版Bは、型枠版Aに比べて裏面の碎石の分布に偏りがあり、碎石が少ない部分が多いが、このような部分

においても付着が良好なため、母材コンクリートでの破壊が生じたものと推測される。以上より、目地部と型枠部における引張付着強度は同等であり、埋設型枠版と母材コンクリートの付着が確保されていることを確認した。なお、埋設型枠の違いで比較すると、いずれの部位においても、埋設型枠版Aの方がBよりも引張接着強度が高かった。これは、埋設型枠版Aは裏面の砕石の粒径が比較的小さく高密度で分布しているのに対し、埋設型枠版Bは前述のように裏面の砕石が少ない部分が多く、砕石による機械的な付着強さが影響したものと考えられる。

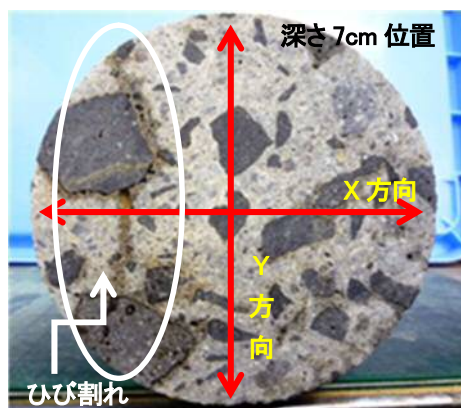
写真-2.7 目地部コアのひび割れ  
(埋設型枠版A目地部コア断面)

母材コンクリート部の深さ2~4cmの速度の大きな低下については、目地部コア採取時にバックアップ材部分の付着が小さいため埋設型枠と母材の界面にはく離に伴うひび割れが生じており、この影響を受けたものと考えられる。また、写真-2.7は同コアの深さ7cm位置の切断面であり、この断面を吸水後に乾燥させたものであるが、目地平行方向に大きなひび割れが確認された。このことから、母材コンクリートの深さ4cm以深の速度の低下は、このひび割れの影響と考えられる。なお、コア採取時のひび割れは、図-2.7（下）に示したように型枠と母材の境界面に集中しており、ひび割れの方向が写真-2.7で確認されたものと異なる。また、目地材の剥離部から水分が侵入して凍害劣化が生じていたとしても、表層から層状にひび割れが生じると考えられ、写真-2.7に示すような深さ方向に卓越するひび割れが生じるとは考えにくい。以上から、写真-2.7に示すひび割れは、暴露供試体作製時の締め固め不足、あるいは硬化後の収縮等の作用により生じたものと推測される。

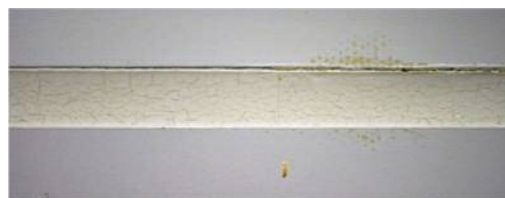
写真-2.11 目地部のひび割れ状況 (エポキシ変成シリコン樹脂①)

キシ変成シリコン樹脂①は、紫外線照射直後(16 時間後)に黄色に変色が生じており、また、紫外線照射 500 時間後には、写真-2.11 に示すような亀甲状のひび割れが発生し、1000 時間後にはひび割れの密度が増加

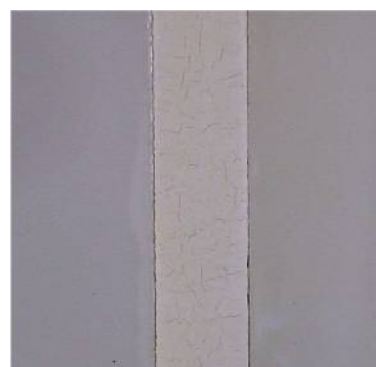
写真-2.13 一面凍結融解試験後の目地材の状況

凍結融解試験後の目地材の拡大写真を示す。エポキシ変成シリコン樹脂①については、写真に示すように目地材表面に多数の細かいひび割れが確認できるが、

これは写真-2.11 に示したように紫外線照射 1000 時間経過時点で既に確認されており、目地材表面は凍結融解試験 300 サイクル後でも大きな変状は確認されなかった。また、他の目地材については、紫外線照射 1000 時間+凍結融解 300 サイクル後においても、型枠からのはく離やひび割れ等は確認できなかった。

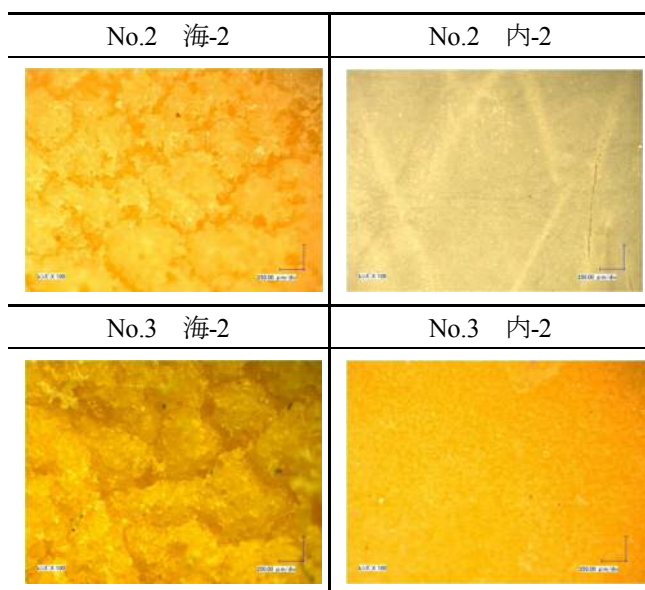
写真-3.7 デジタルマイクロスコープで観察した外気と接しているウレタン表面の組織 (倍率100倍)

ると引裂強度が低いことが見て取れる。この 2 試料は、写真-3.7 で示したように、紫外線などの環境因子の影響で表面組織が脆弱化し、損傷に至った試料である。本調査の範囲では、ウレタンの引裂強度を保持するにはウレタンの引張強度が 6MPa を下回らぬよう、紫外線などの環境因子による損傷を防止する対策を適切に講ずる必要があることがわかった。

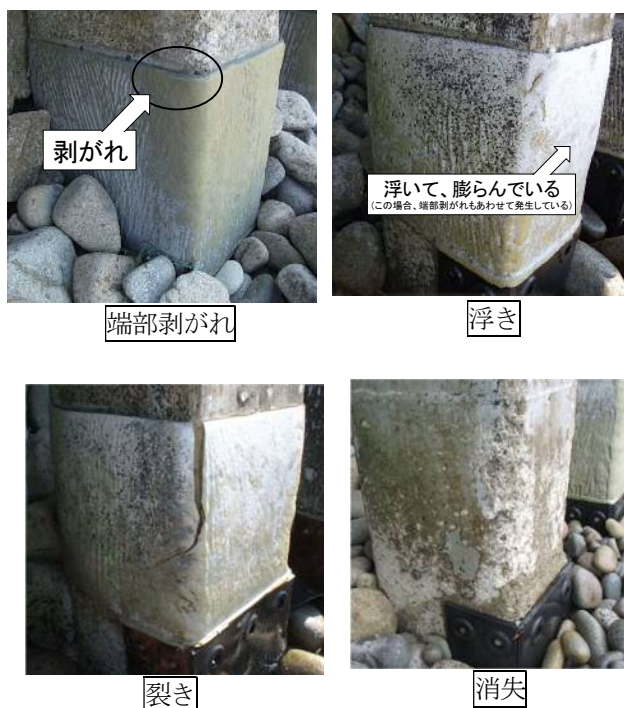
写真-3.11 損傷の形態（右側が海側）

調査に先立ち、大天狗覆道に近い脚柱から順に1から192の脚柱番号を付けた。次に、脚柱の海側と内側（図-3.17）においてウレタンの損傷状況を目視で調べた。ここでは損傷の度合ではなく損傷の形態について調査を行った。ウレタンの損傷形態を①健全、②端部剥がれ、③浮き、④裂き、⑤消失に分類し（写真-3.11）、目視で確認した結果を現場で調査用紙に書き込んだ。1箇所のウレタンに複数の損傷が確認された場合（例えば、浮きと裂き）は調査用紙の浮きと裂きの双方の欄

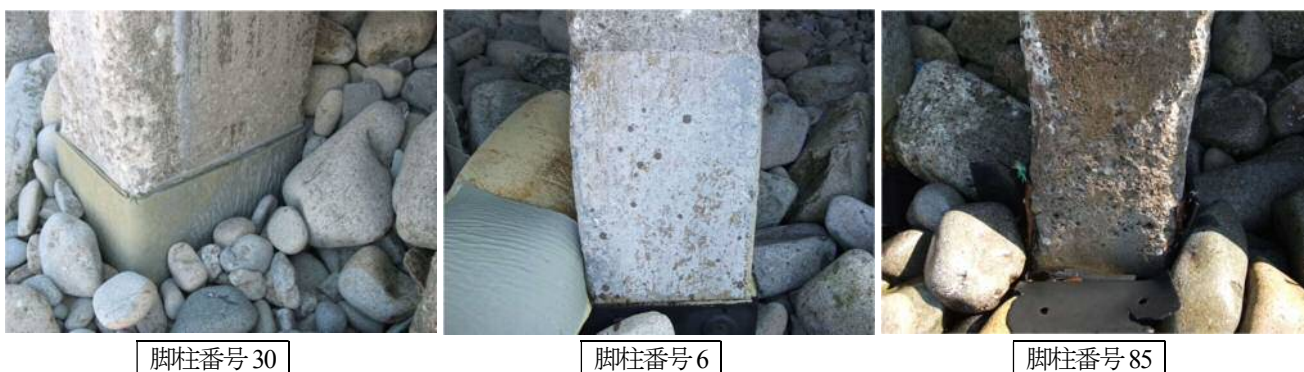
写真-3.13 海側から撮影した現場の状況の一例（脚柱番号 30 は、向かって左側の面が海側）

3.1.2 で述べた現地調査において、残存するウレタンの損傷形態の多くは、裂きよりも剥がれや浮きであったことが確認された。また、損傷の割合は水辺までの距離が小さいほど、さらに、内側より海側の方が高く、水分の影響が大きいことがわかった。写真-3.13 の脚柱番号 30 で示したように、ウレタンは部材の欠損抑制に有効な材料で、これによって遮塩性も期待できることは 3.1.1 の図-3.15 や図-3.16 から明らかであり、部材の耐久性保持効果を長期にわたって期待するにはウレタン端部からの損傷の進展を誘発する剥がれの防止対策を講ずることが望ましいと言える。ウレタンの剥がれを防止するための水分の供給抑制方法は種々存在すると考えられるが、本研究ではその一つとして、剥がれの一要因であるウレタンの背面への水分の供給を抑えるねらいで、ウレタン端部背面のコンクリート組織

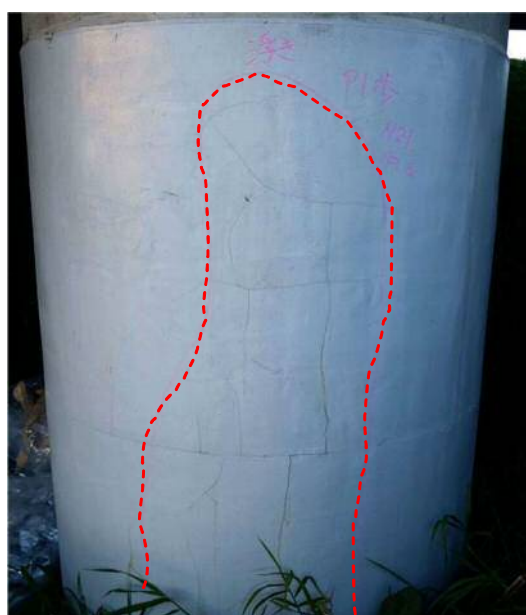
写真-4.5 変状状況の外観（点線は浮きの範囲）

P1 橋脚の表面は大きな浮きと多数のひび割れが発生し、最も大きいひび割れ幅は 0.5mm 程度であった（写真-4.5）。また、打音調査により想定される浮きの範囲は幅 60cm 程度、高さ 170cm 程度であった。なお、他の橋脚も同様にシート工法が施工されているが、他の橋脚は変状が確認されないか、確認されてもその範囲は小さいものであった。P1 橋脚では、変状部位に伸

調査の結果、写真-4.5 に示した大きな浮きの界面はシートと保護層との間であることがわかった。また、その範囲は最大で縦 163cm、横幅 78cm(写真-4.7)であり、浮きの高さは最大で 3mm 程度であった。除去後における保護層のシートとの接着面を観察するとシート表面の凹凸と同様の凹凸が確認されたことから、施工当初は密着していたものと考えられる(写真-4.8)。大きく変状していた保護層であるが、保護層(ポリマーセメントモルタルおよび上塗り剤)はあくまでもシートや接着樹脂を衝突物や紫外線劣化等から保護するために設けられたものである。なお、劣化因子侵入の抑制効果はシートの接着剤にもあることから、保護層の変状だけでは、既設構造物への劣化因子侵入抑制効果が急速に低下するものではないが、保護層の浮き変状に帰因して変状部に滞水しやすくなり、凍結融解作用による劣化が進行することなどが懸念されることから、
