# 積雪寒冷地におけるコンクリート舗装の劣化対策に関する研究

担当チーム：寒地道路保全チーム

# MEASURES AGAINST DETERIORATION OF CONCRETE PAVEMENT IN COLD SNOWY REGIONS

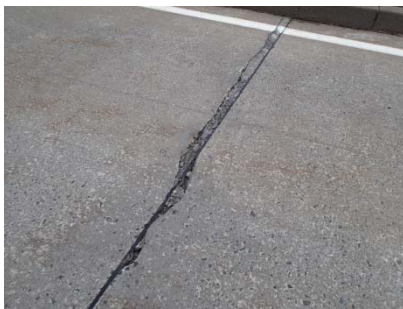
写真-1 目地部の破損 (角欠け)

目地部の破損(写真-1, 2)が 7 割(34 件)を占めた。ポットホールが 1 割(5 件)、ひび割れ(縦・横断)、スケーリングがともに 6%(3 件)であった。

目地部のシーリング材の抜け出しが原因となり、舗装表面に写真-1, 2 のような角欠けが図-8 に示したように高い頻度で発生しているが、後述するように、荷重伝達効果も良好であり、目地としての機能は良好であると推測される。

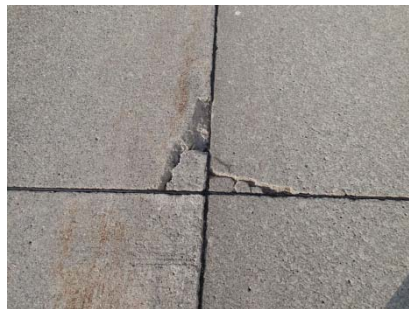
写真-2 目地部の破損 (隅角部)

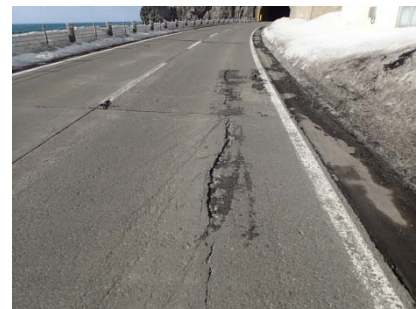
写真-3 ひび割れ (縦断方向)

目地部の破損が 6 割(96 件)を占め、ひび割れ(写真-3, 4)が約 3 割(47 件)であった。また、ポップアウト(写真-5)も 1 割程度(19 件)を占めた。

供用年数が長い一般国道 231 号は、一般国道 229 号と比較して写真-3 に示すような疲労破壊や凍上の影響とみられる縦断ひび割れが多く発生している。

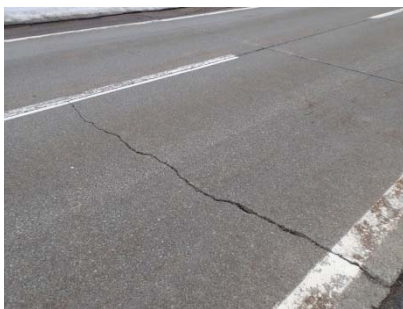
写真-4 ひび割れ (横断方向)

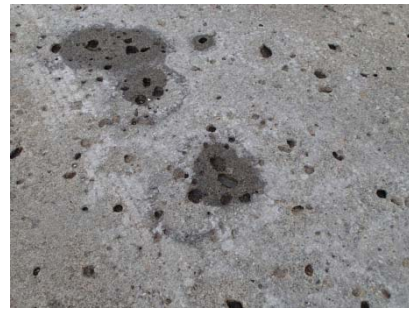
写真-5 ポップアウト

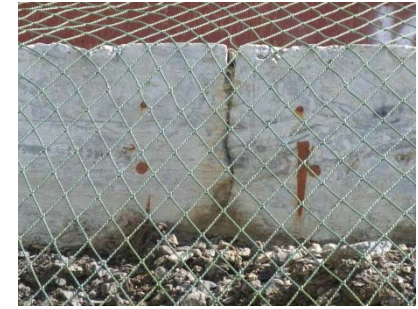
写真-6 目地部側面の状況

目地部の側面の状況を写真-6 に示す。カッター目地の箇所からクラックが発生しており、目地が有効に機能していることが確認できる。

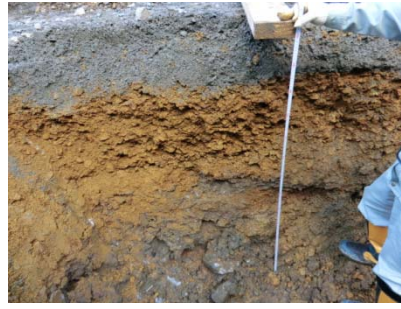
写真-8 舗装断面（増毛地区）

写真-8 に増毛地区における開削箇所の舗装断面の様子を示す。写真はコンクリート版が撤去された後の状況である。上層路盤、下層路盤には切込砕石、凍上抑制層は 80mm 級の粗粒材、路床にはレキ質土が用いられている。なお、路床土を採取した試料による凍上試験において、凍上性の判定が不合格となった。

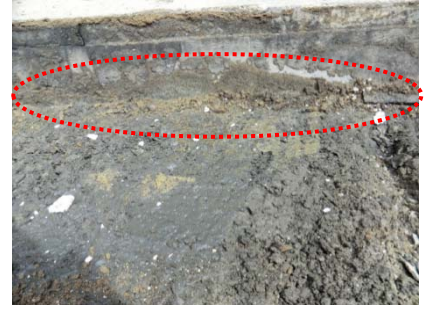
写真-9 下層路盤上のシルト

写真-9 は、増毛地区のコンクリート版下面の状況である。赤破線枠で示すように、コンクリート版と下層路盤の間に、シルト系の土砂が数 cm 堆積している状況が確認された。これは、コンクリート版目

地部からの浸水と、車輻荷重の繰り返し作用によるポンピングの影響と考えられる。

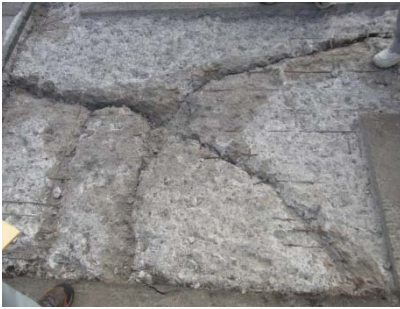
写真-10 疲労破壊による亀甲ひび割れ

疲労破壊等による縦断方向のひび割れや亀甲状のひび割れが一部の区間に発生している（写真-10）。

亀甲状のひび割れが発生した箇所では、コンクリート舗装版が沈下し、鉄網は切断された箇所があり、局部打換えが実施され、バーステッチ工法で補修された。

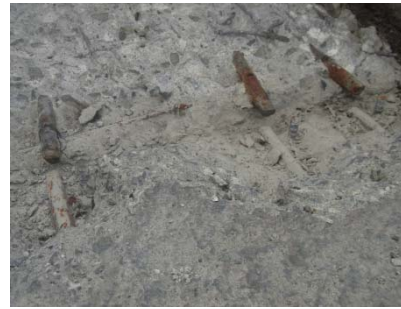
写真-11 破断したダウエルバー

写真-11 は、ダウエルバーの切断した状況である。切断した目地部のダウエルバーには、数 cm 程度の段差が確認され、走行荷重により路盤や路床が沈下し、切断したものであると推察される。

ただし、目地部のコンクリート舗装版の上面部の段差は発生していないことから、昭和 55～58 年の補修前に破断していたと考えられる。

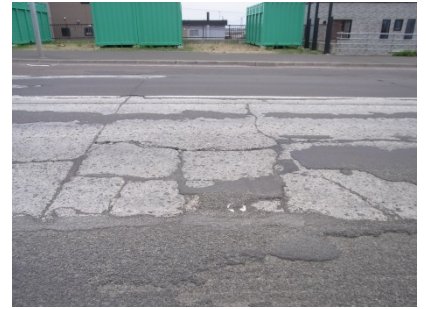
写真-12 疲労破壊によるひび割れ

コンクリート舗装版には、一般国道 5 号森町よりも密に縦横断方向にひび割れが見られ、疲労破壊に至っていることが確認できる（写真-12）。

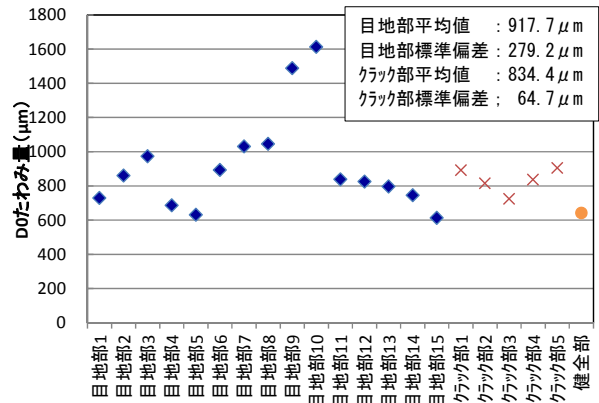
図-12 に調査結果を示す。目地部の D0 たわみ量の平均値は 917.7 $\mu\text{m}$  を示し、クラック発生箇所の平均値 834.4 $\mu\text{m}$  と比較しても大きい値を示した。健全部では 650 $\mu\text{m}$  程度であり、目地部において支持力の低下箇所が確認された。

図-12 D0 たわみ量（一般国道5号札幌市手稲）
