積雪寒冷地の空港舗装の劣化対策に関する研究

担当チーム：寒地道路保全チーム

【要旨】

本研究では、積雪寒冷地における空港舗装の劣化診断技術および補修方法の開発を行うことを目的としている。本研究の成果では、北海道の空港で多く発生しているブリスタリング現象を診断する方法として電磁波レーダおよび真空透気試験を用いる方法を開発した。また、舗装の劣化度を評価する方法として FWD 試験による手法を提案した。さらに、補修に関する対策工法や配合設計手法を検討した内容を「ブリスタリング対策の施工の手引き」に反映させた。

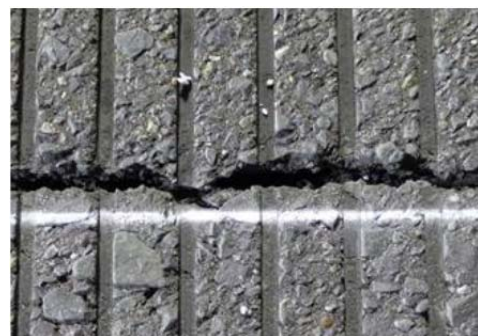
写真-1 施工継ぎ目の開いた状況

- ① 表層の老朽化を抑制する対策として表層混合物のアスファルト量を多めに設定することにより、空隙率が小さくなり、表層が不透水層になっていること。
- ② 冬期間に舗装体温度が低下し、舗装体が収縮することにより施工継ぎ目が開きやすくなり、雨水等が入りやすい状況になっていること(写真-1)。
- ③ 施工継ぎ目から水が供給され、舗装体に水分が残留したり、層間に水が浸透し、融解時に凍結融解作用が発生し、層間剥離を促進していること。

施工継目の開口部から浸入した水分はブリスタリングを発生させる要因となる。そのためには、施工継目部が開かない対策が必要である。

室内試験では、施工継目部が開きにくい施工方法であるホットジョイントに関する試験を実施した。

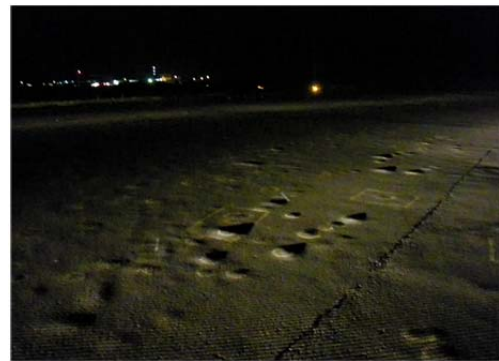
写真-2 ブリスタリングの確認状況

ブリスタリング対策の検討を行う際には、ブリスタリング発生箇所範囲や個数の把握、採取コアを用いた舗装体のマーシャル安定度試験による強度、舗装体に含まれる水分量、層間剥離の有無等を調査して、舗装体の健全度の評価を行うのが一般的な手法である（写真-2、3参照）。

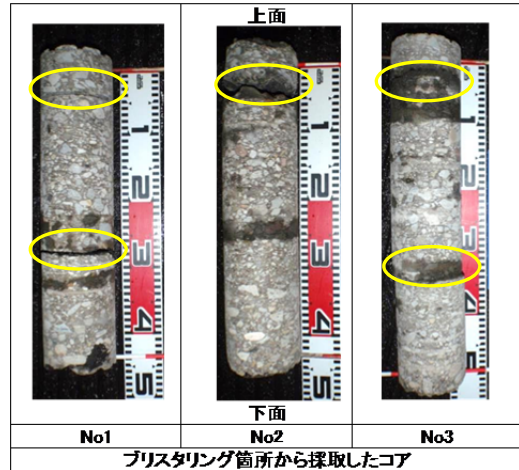
写真-7 無水コアの状況 (No1～No3)

写真-7, 8 に無水コアの状況を示す。この写真はコア採取直後の撮影である。黄色の実線で囲われた箇所は層間剥離が発生していた位置である。No1～No6の無水コアは、全てのコアが表層と基層間に層間剥離が発生していた。No1, No3, No4のコアは表面から深さ30～40cmの位置でも層間剥離が見られた。無水コアの状況を確認すると、層間剥離位置付近や層間位置付近に水による濡れが多く見られた。図-20, 図-21 に無水コアの含水比を示す。プリスタリングが発生する

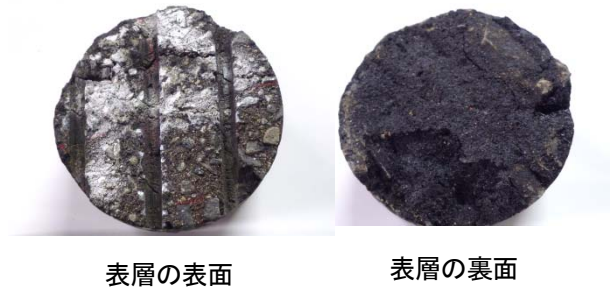
写真-9 無水コアの状況 (No4)

不透水の目安は空隙率 3%以下であり、今回採取したコア本数 6 本の内、No1 コアの表層の空隙率は 3%以下であったが、その他の表層のコアは 3%以上であった。空隙率 3%以上の代表的な事例として No4 コアの表層の表面および裏面を観察すると(写真-9)、表面は骨材が露出し粗く見えるが、裏面は細粒分の多いアスファルトモルタルで覆われ、空隙率は 7%程度と比較的高いにも拘わらず、剥離面は面的に透水しにくい材料で覆われており、ブリスタリングが発生した一要因と考えられる。また、基層部において含水比が 2%以上の高い層に着目すると、10%以上の高い空隙率となっており、水分を保持できる空間が混合物中にあることを確認した。

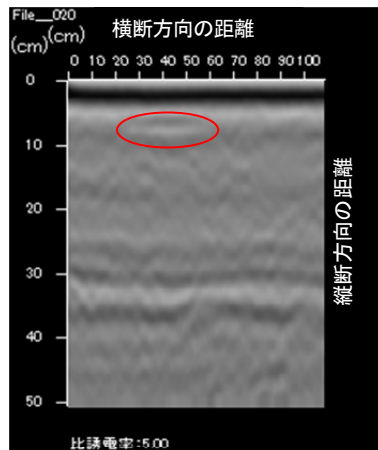
No1

電磁波レーダによる測定画像では、舗装表面~10cm の範囲内に黒と白の層が幅 30cm 程度あり、ブリスタリングが発生していることが確認された。

反射波形に着目すると舗装表面から 5cm の位置にプラス側のピーク値を持つ反射波が確認された。この位置は表層と基層部の層間の位置である。ブリスタリング発生箇所とブリスタリングが発生していない 80cm の位置を比較すると、どちらもプラス側にピーク値は見られるが、ブリスタリング発生箇所は、マイナス側にも波形の振幅のピーク値が見られる。これは層間剥離による空気の影響を受けたためと考えられる。

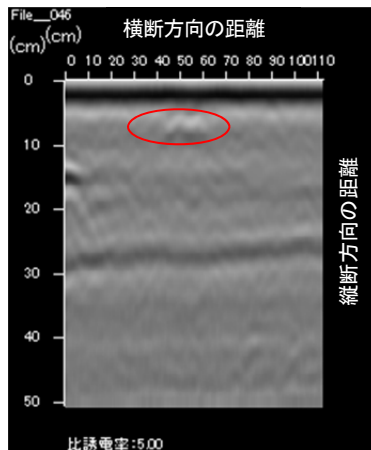
No2

電磁波レーダによる測定画像では、舗装表面~10cm の範囲内に白と黒の層が幅 20cm 程度あり、ブリスタリングが発生している箇所が確認された。

発生箇所の反射波形に着目すると、表面から 7cm 程度の位置にプラス側のピーク値を持つ反射波が確認された。この位置は表層と基層間付近である。発生箇所

所と発生していない 80cm の位置を比較すると、波形が異なり、プラス側のピーク値がさらに大きい反射波であり、空気の影響よりも水分の影響を強く受けている反射波形と考えられる。

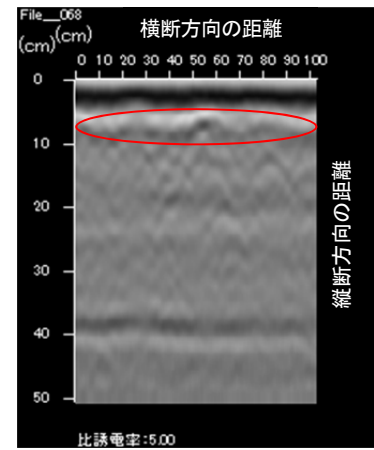
No3

電磁波レーダによる測定画像では、舗装表面～10cm の範囲内においてプリスタリングの中心部以外にも白と黒い層が確認され、表層と基層付近に水分および剥離や空隙内の空気の影響が広い範囲で及んでいると推察される。

発生箇所の反射波形に着目すると、プリスタリング発生箇所では表面から 7cm 程度の位置にプラス側の振幅のピーク値を持つ反射波が確認された。この位置は表層と基層間付近である。

発生箇所と発生していない 20cm の位置では波形が異なり、発生箇所は、プラス側のピーク値がさらに大きい反射波であり、空気よりも水分の影響を強く受けている反射波形である。

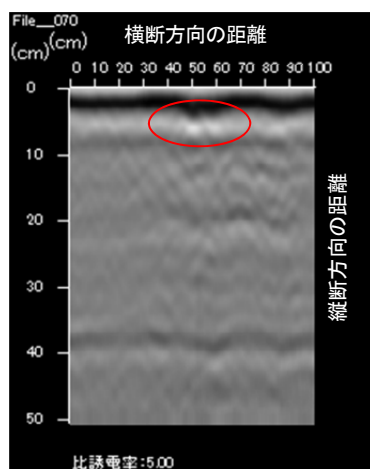
No4

電磁波レーダによる測定画像では、舗装表面～10cm の範囲内でプリスタリングの中心部付近に白と黒い層が幅 10cm 程度確認された。

発生箇所の反射波形に着目すると、表面から 7cm 程度の位置にプラス側のピーク値を持つ反射波が確認された。この位置は表層と基層間付近である。発生箇所と発生していない 20cm の位置を比較すると、波形が異なり、発生箇所はプラス側のピーク値がさらに大きい反射波であり、空気よりも水分の影響を強く受けている反射波形である。

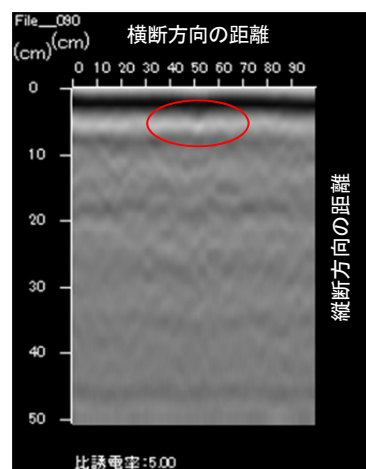
No5

電磁波レーダによる測定画像では、プリスタリング発生箇所の中心部で舗装表面～10cm の範囲内にやや小さい画像の変化は見られるが、明確には分からない結果となった。

発生した箇所の反射波形に着目すると、舗装表面から 6cm 程度の深度の位置に水分の影響を受けたプラ

ス側のピーク値を持つ反射波が確認された。

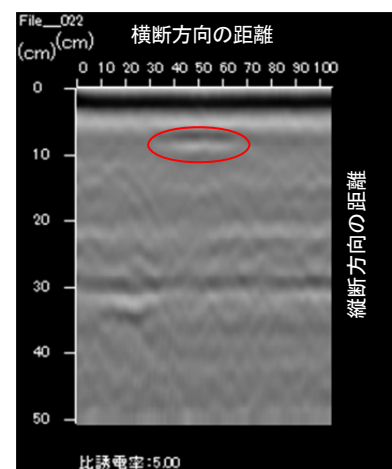
No6

舗装表面～10cmの範囲内に黒と白の層が幅30cm程度あり、プリスタリングが発生していることが確認できた。反射波形に着目すると舗装表面から6cm程度の位置にプラス側のピーク値を持つ反射波が確認された。この位置は表層と基層部の層間の位置である。

発生箇所と発生していない80cmの位置を比較すると、波形が異なり、発生箇所や発生していない箇所はプラス側にピーク値は見られるが、発生箇所は層間剥離の影響を受けマイナス側にもより大きな波形の振幅のピーク値が見られる。これは層間剥離による空気

の影響を受けたと考えられる。
