雪崩対策施設の管理技術の向上に関する研究

研究予算：運営費交付金（一般勘定）
研究期間：平 24～平 27
担当チーム：雪崩・地すべり研究センター
研究担当者：石田孝司、松下拓樹

A STUDY ON IMPROVEMENT OF MANAGEMENT STRATEGIES FOR MAINTAINING AVALANCHE PROTECTION STRUCTURES

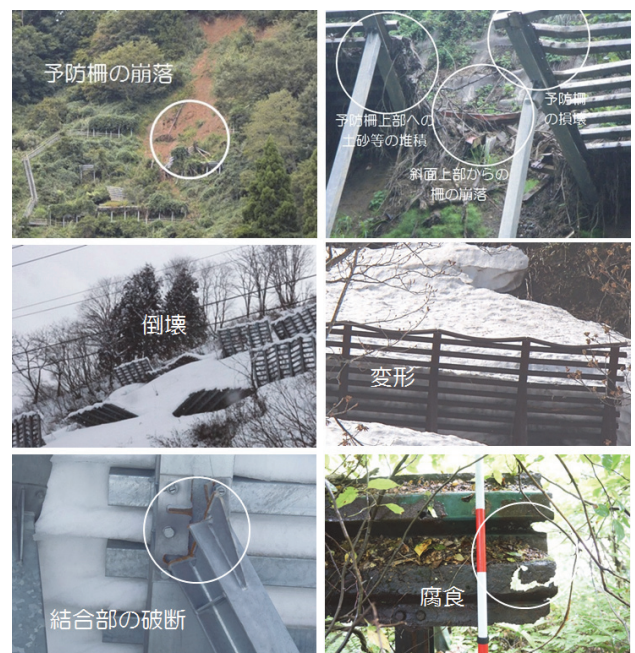
集落保全を主目的とする雪崩対策事業が創設されてから 30 年が経過し、風水雪による損傷や凍結融解などの影響による鋼材の腐食、基礎の浸食等による施設の劣化等が認められる雪崩対策施設^{1)~5)}が見受けられる（図 1）。国土交通省水管理・国土保全局砂防部保全課の「砂防関係施設の長寿命化計画策定ガイドライン(案)⁶⁾」によると、「砂防関係施設の長寿命化計画は、保全対象を守る観点から既存の砂防関係施設の健全度等を把握し、長期にわたりその機能及び性能を維持・確保することを目的として、維持、修繕、改築、更新の対策を的確に実施するための計画である」とある。

図 1 雪崩対策施設の損傷例
