### 熊本市内の液状化被害

## 新耐震の建物も被害 前震後 新耐震 築20年

## 地表地震断層と地盤変位による被害

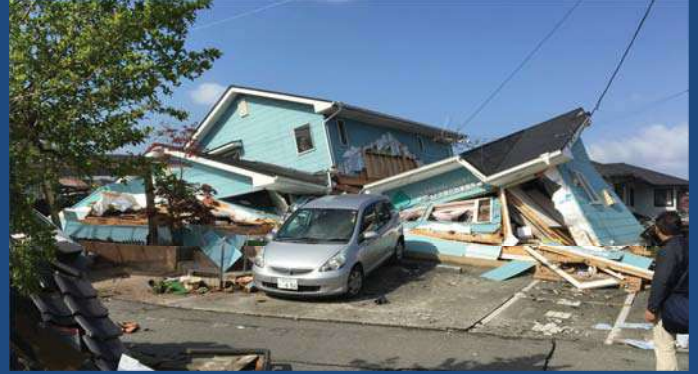
## 新耐震の建物も被害 本震後 新耐震 築20年

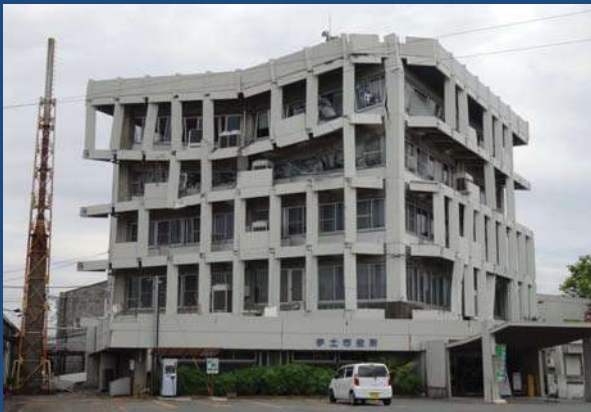
## 防災拠点の市庁舎が被災

本震後の宇土市役所

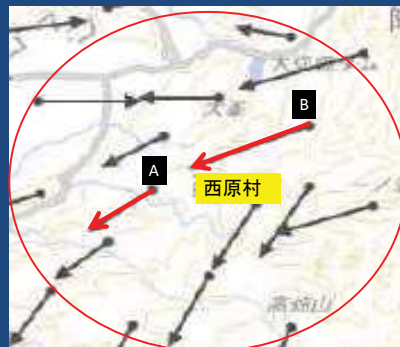
A地点は約80cm水平移動  
 B地点は約160cm水平移動  
 A-B間は約80cm圧縮されたことになる

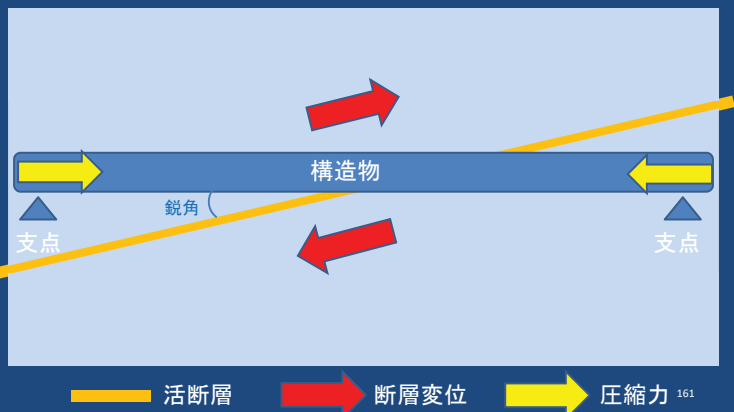
## 右横ずれ断層により圧縮力が作用

活断層と鋭角で交差する構造物

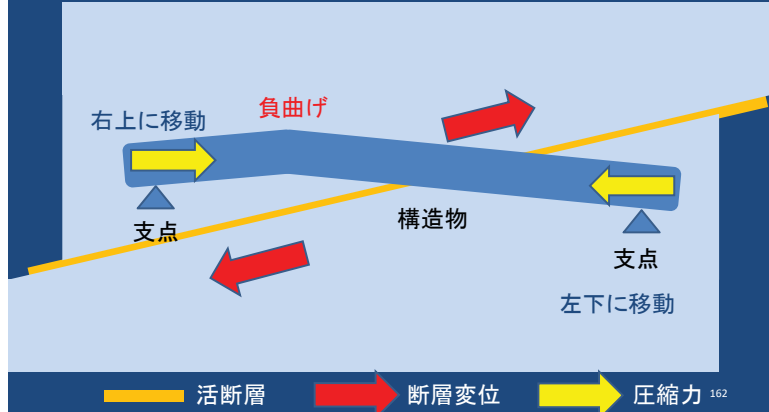
## 右横ずれ断層により圧縮力が作用

活断層変位により支点が移動して圧縮力が作用

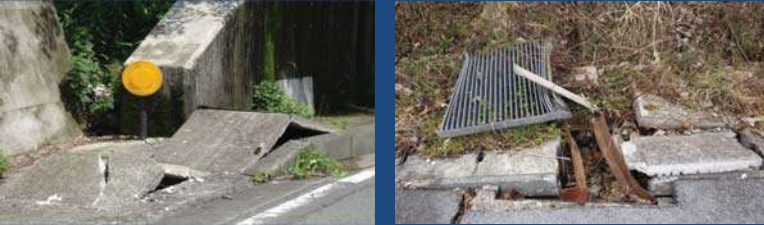
### 県道28号熊本高森線 圧縮力を受けた痕跡

くの字に持ち上がった側溝の蓋

押しつぶされた側溝の蓋と外枠

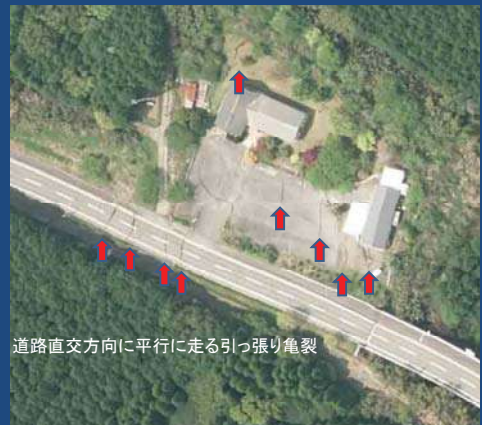
### 県道28号熊本高森線 引張力を受けた痕跡

道路直交方向に平行に走る引っ張り亀裂

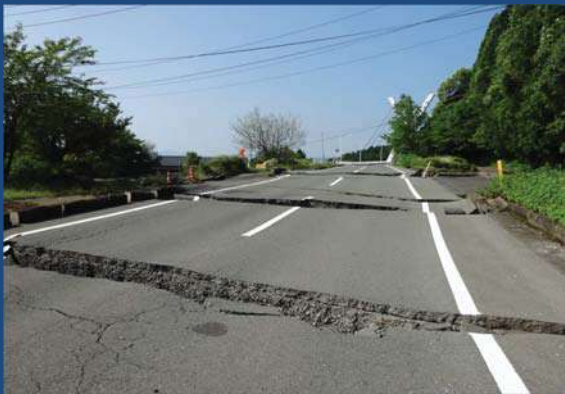
県道28号熊本高森線 桑鶴大橋付近

### 県道28号熊本高森線 引張力を受けた痕跡
