鋼橋防食工の補修方法に関する 共同研究報告

平成22年12月

独立行政法人土木研究所
関西ペイント株式会社
神東塗料株式会社
中国塗料株式会社
日本ペイント株式会社
大日本塗料株式会社
日鉄防蝕株式会社

鋼道路橋の防食は、これまでほとんどが塗装で行われていたが、鋼道路橋塗装・防食便覧が平成17年12月に発刊され、塗装以外の防食法として溶融亜鉛めっき、金属溶射、耐候性鋼材が規定された。しかしながら、これら新しい防食法については、その劣化過程が必ずしも明確になっていないため、部分的な劣化や不具合が生じた場合の補修方法が確立していないのが現状である。これら鋼橋防食工の合理的な劣化・不具合の判定方法を確立して、適切な補修方法を確立することが求められている。このため、本共同研究では、これら防食工の鋼橋防食工の補修方法を確立することを目的とする。

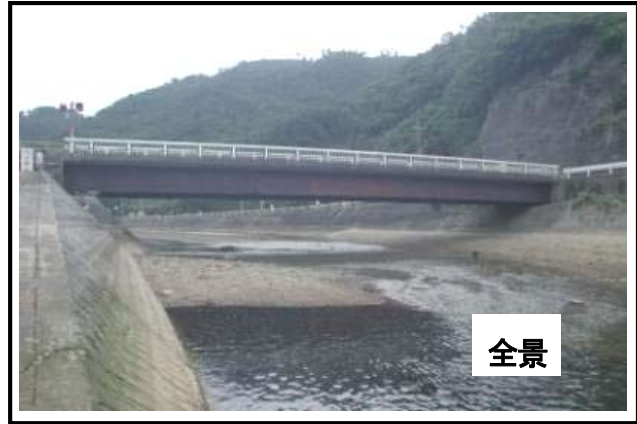
(外桁)

調査時の状態は、全体に板厚減少（鋼材腐食）が激しく、腹板にも貫通穴が発生、強度面の不安から通行止めの措置が講じられていたが、その後崩落し現在は撤去されている。

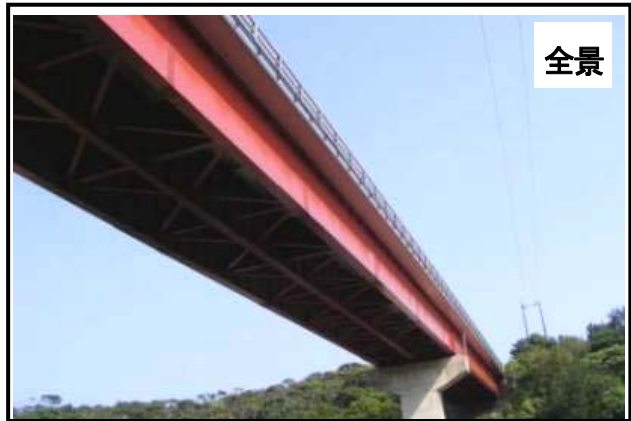
(塗装工事着工前の鋼材状態)

1978年に完工した沖縄県の普久川ダムがあるフンガー湖に架設された鋼桁橋梁で、海岸線から約4km地点に位置し、JIS耐候性鋼材に耐候性鋼用表面処理剤が施され完工年から約30年経過している。内面鋼材に孔食を伴う異常腐食が見られたため、2008年（平成20年）2月に「素地調整1種～有機ジンクリッチペイント～変性エポキシ樹脂塗料下塗～ポリウレタン樹脂塗料用中塗～ポリウレタン樹脂塗料上塗」で塗装により補修が行なわれた。付着塩分量は、腹板外面で22～32mg/m²、腹板内面で98mg/m²であった。調査時は塗替え後約3年経過していたが、特にさびなどの欠陥はなく良好な状態であった。

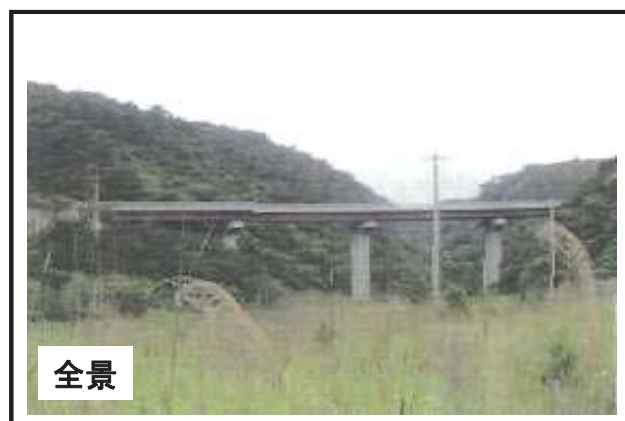
(外桁)

調査時の状態は、外桁と内桁で状態が異なり、外桁は全体的に良好であったが、草木で覆われた日陰部の腹板塗膜には膨れさびが発生していた。なお、外桁の塗膜の色で濃淡が生じているのは、日陰部は当初の色が維持されているが、日照部は白亜化現象が生じ退色したためである。内桁は全面に膨れさびが発生し、添接部および端部には不均一な劣化が見られた。付着塩分量は、腹板外面で16～48mg/m²、下フランジ上面で108～463mg/m²であった。

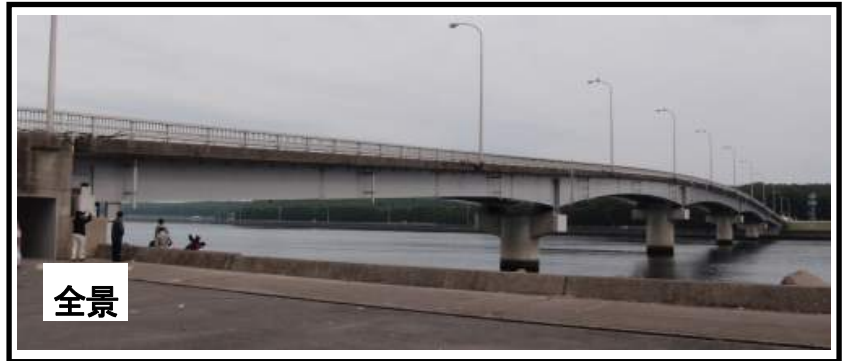
(塗替塗装前の状態)

調査時は塗替え後約3年経過していたが、特にさびなどの欠陥はなく良好な状態であった。

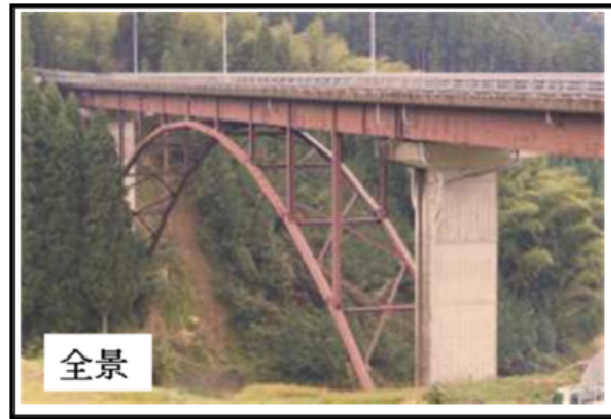
調査時の状態は、外桁は部分的に表面処理剤皮膜の消耗が進み、内桁は部分的にさびの発生が見られ、内外桁とも不均一な劣化状態であった。

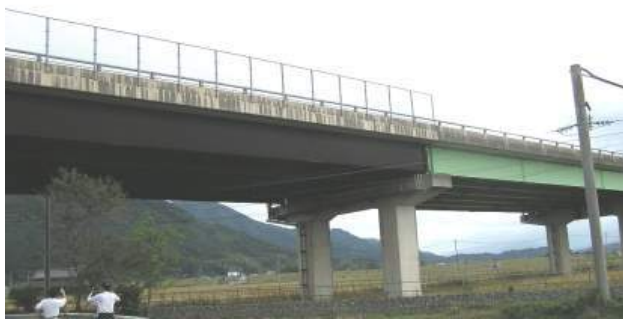
調査時の状態は、外桁は全体的にほぼ均一なさびが生成していたが、排水口からの漏水影響部はさびが発生していた。内桁は部分的に粗いさびが生成していた。

排水口からの漏水影響部

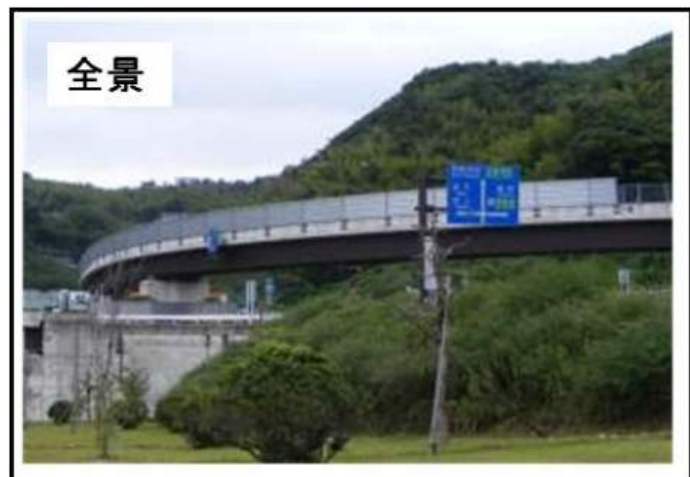
調査時の状態は、表面処理剤が施されているため全体的には良好であるが、現地架設時の補修不足と思われる部位（添接部や工場塗装損傷部等）で不均一な発錆が見られた。

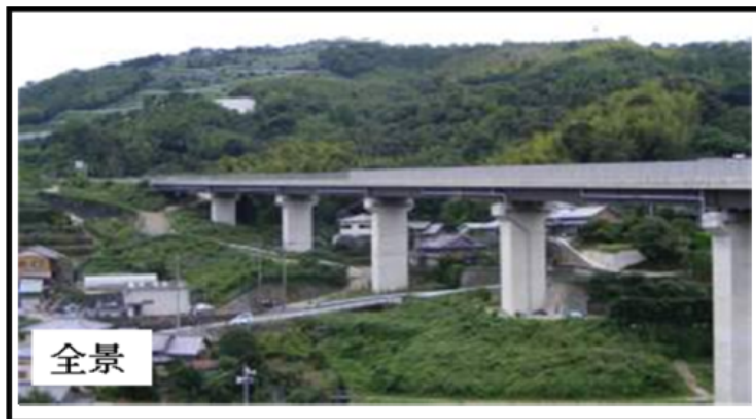
調査時の状態は、表面処理剤が施されているため全体的には良好であるが、現地架設時の補修不足と思われる部位（添接部や工場塗装損傷部等）で不均一な発錆が見られた。

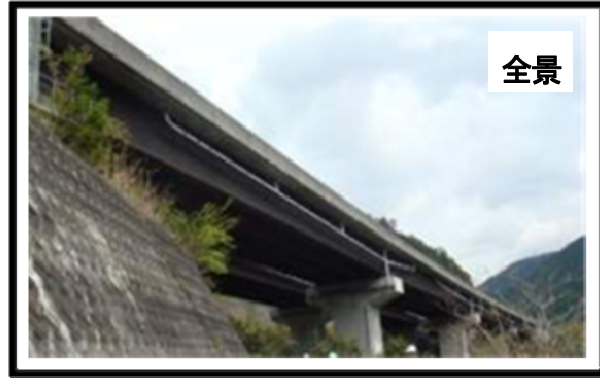
(外桁)

調査時の状態は、架設後16年経過し、均一なさびが生成しているが一部の腹板に粗いさびが見られた。内桁も均一なさびが生成しているが、漏水箇所などの水影響部では異常さび（不均一さび）が見られた。

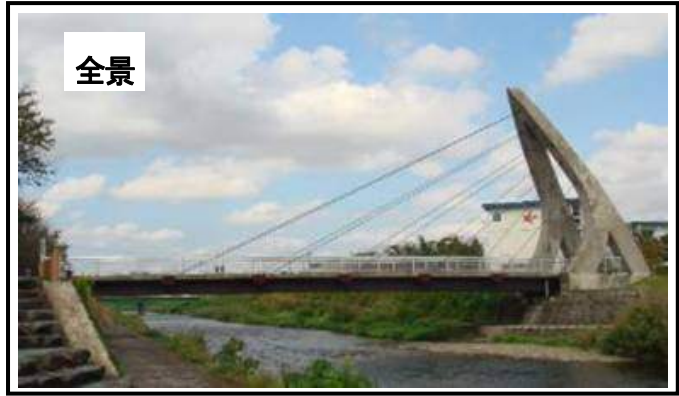
(外桁)

調査時の状態は、外桁は漏水箇所や下フランジ上面で異常さびが見られた。内桁は下フランジ下面に異常さびが見られた。セロファンテープ試験結果は、腹板外面は評点3、腹板内面は評点3、下フランジ下面は評点2、下フランジ上面は評点3であった。

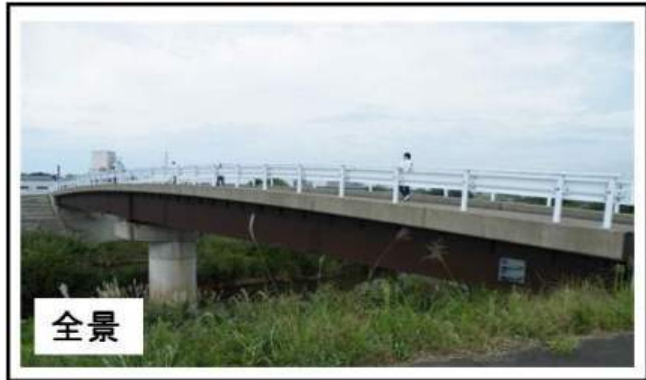
(外桁)

調査時の状態は、外桁は雨水の影響と思われるが桁の部位によってさびの生成状況が異なっており、下フランジ下面の一部には層状さびが見られた。内桁は床版からの漏水の影響と思われる異常さびの生成が見られた。セロファンテープ試験結果は、すべての部位で評点3であった。付着塩分量は下フランジ下面で94~227mg/m²であった。

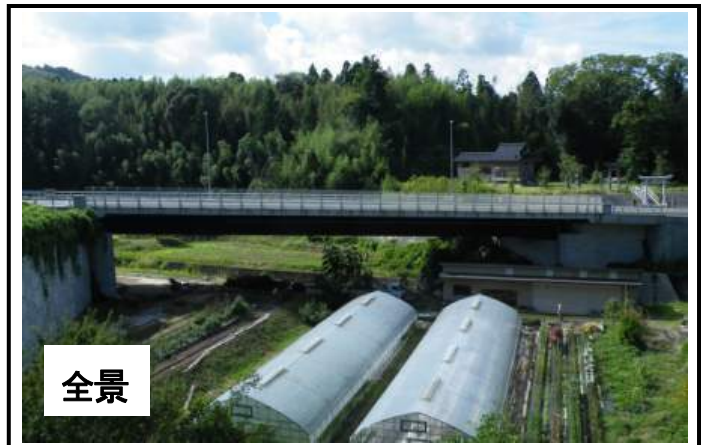
調査時の状態は、ほぼ全面に緻密さびの生成が見られるが、添接部の一部、雨水が溜まり易い部位、漏水影響部には赤さびの生成が見られた。セロファンテープ試験結果は、箱桁外面、下面とも評点4であった。塩分付着量は20~21mg/m²であった。

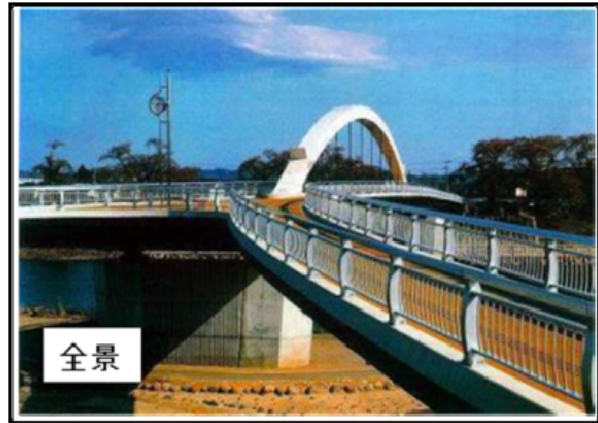
調査時の状態は、表面処理剤皮膜の消耗が不均一で、漏水の影響部は異常劣化が進んでいた。セロファンテープ試験結果は、補剛桁（垂直部）は評点3～4、補剛桁（下面）は評点2～3であった。

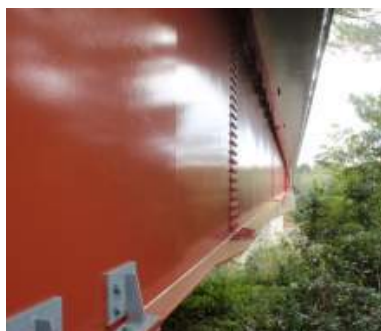
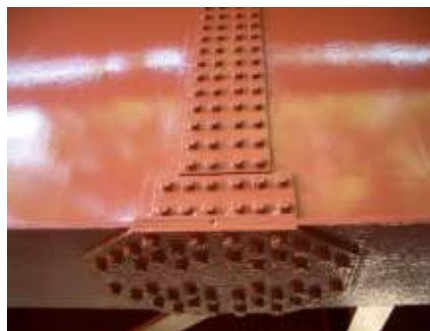
1978年に沖縄県の普久川ダムがあるフンガー湖に架設された鉸桁橋梁で、海岸線から約4 km 地点に位置し、JIS 耐候性鋼材に耐候性鋼用表面処理剤が施され完工年から約30年経過時に内面鋼材に孔食を伴う異常腐食が見られたため、2008年（平成20年）2月に「素地調整1種＋有機ジンクリッチペイント＋変性エポキシ樹脂塗料下塗＋ポリウレタン樹脂塗料用中塗＋ポリウレタン樹脂塗料上塗」の塗装系で補修が行われた。付着塩分量は、腹板外面で22～32mg/m²、腹板内面で98mg/m²であった。調査時は塗替え後約3年経過していたが、特にさびなどの欠陥はなく良好な状態であった。

写真-3.2.9 塗膜外観

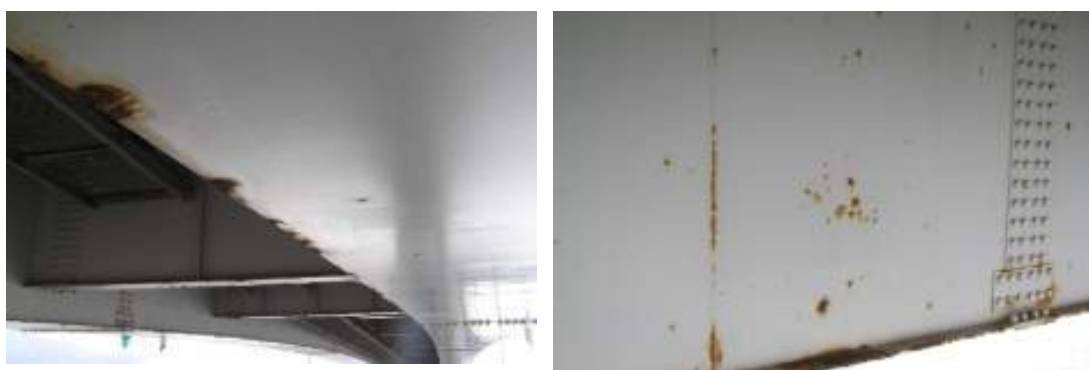
1987年に完工した鹿児島県の肝属川河口に架設された箱桁橋梁で、海岸線（河口）に位置し、JIS 耐候性鋼材に塗装が施され完工年から約23年経過していた。新設時に「ジンクリッチプライマー～塩化ゴム下塗・中塗・上塗装システム」で塗装され、2007年11月に「素地調整1種/素地調整3種併用～エポキシ樹脂ジンクリッチペイント（鉄素地露出部）～変性エポキシ樹脂塗料下塗～ふっ素樹脂塗料用中塗～ふっ素樹脂塗料上塗」で塗替え塗装が行われていた。調査時は塗替え後約3年経過していたが、特にさびなどの欠陥はなく良好な状態であった。塗替え塗装前後の塗膜外観を写真-3.2.10, 3.2.11 に示す。

写真-3.2.11 塗替え塗装前の塗膜外観

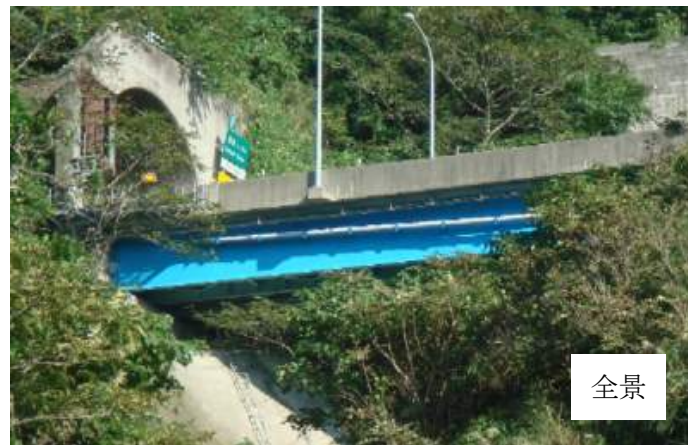
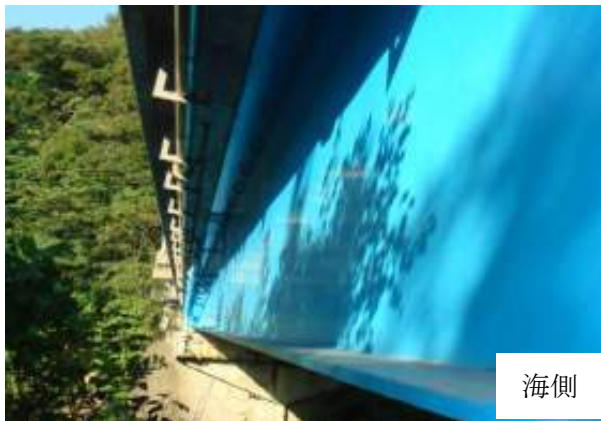
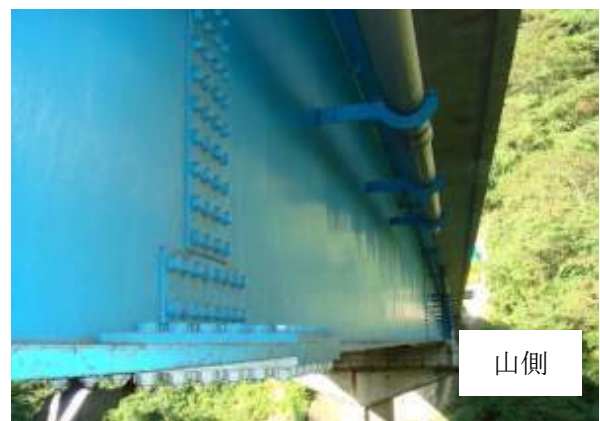
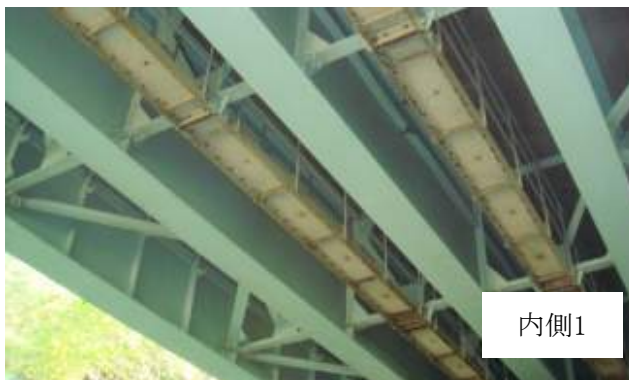
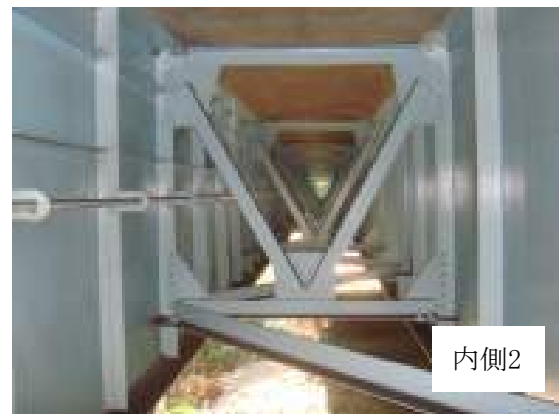
外観観察写真を写真-3.3.11, 写真-3.3.12、光沢度、膜厚、付着塩分量の測定結果一覧を表-3.3.6 に示す。塗装後約5年経過しているが全体的に非常に良好な塗膜状態であった。さびの発生は、接合部ボルト頭の極一部に認められた。また、検査路は溶融亜鉛めっき鋼材のまま約20年間使用されており、合金層からのはく離、赤さびの発生が著しい。

写真-3.3.11 塗膜外観（脇谷川橋）

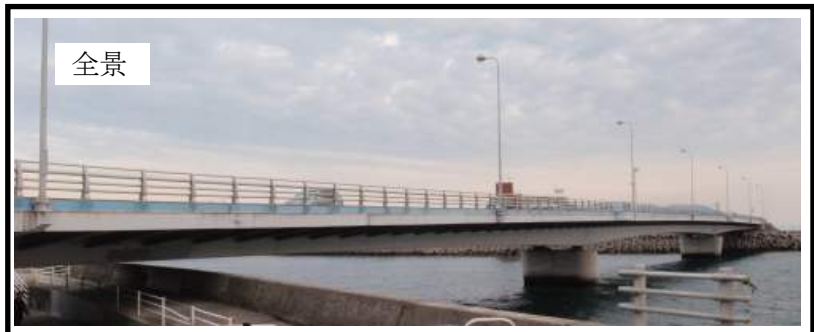
調査は2007年と2010年の2回行い定期的に部分補修が施されていることが確認できた。2010年調査時の状態は、全般的には良好な塗膜外観を呈しているが、部分的に桁端部の発錆び、メカニカルダメージ部の発錆びが見られた。2007年に確認された溶接部、異種金属接触腐食と思われる箇所は補修塗装が施されていた。

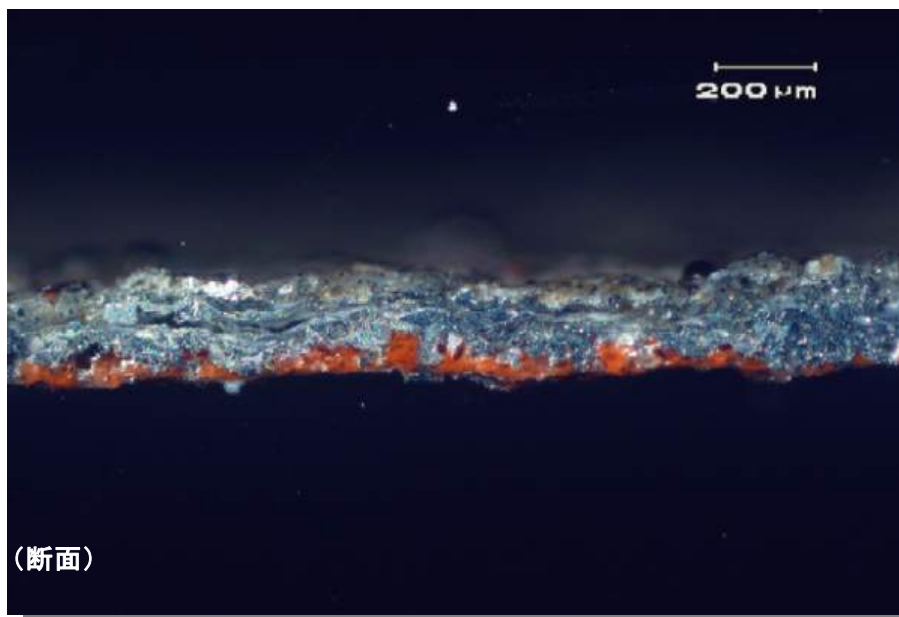
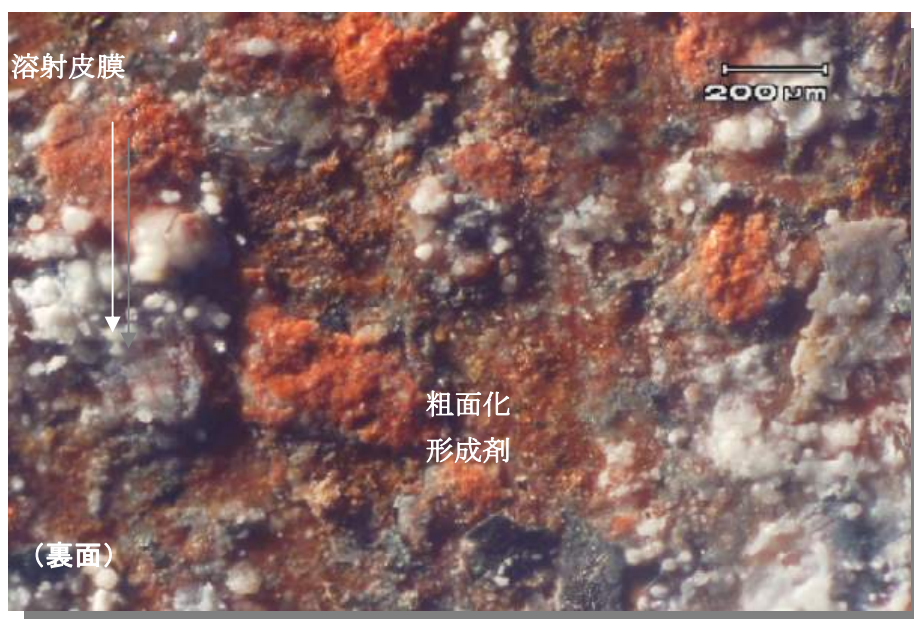
写真-3.5.3 はく離溶射皮膜の光学顕微鏡写真(例)

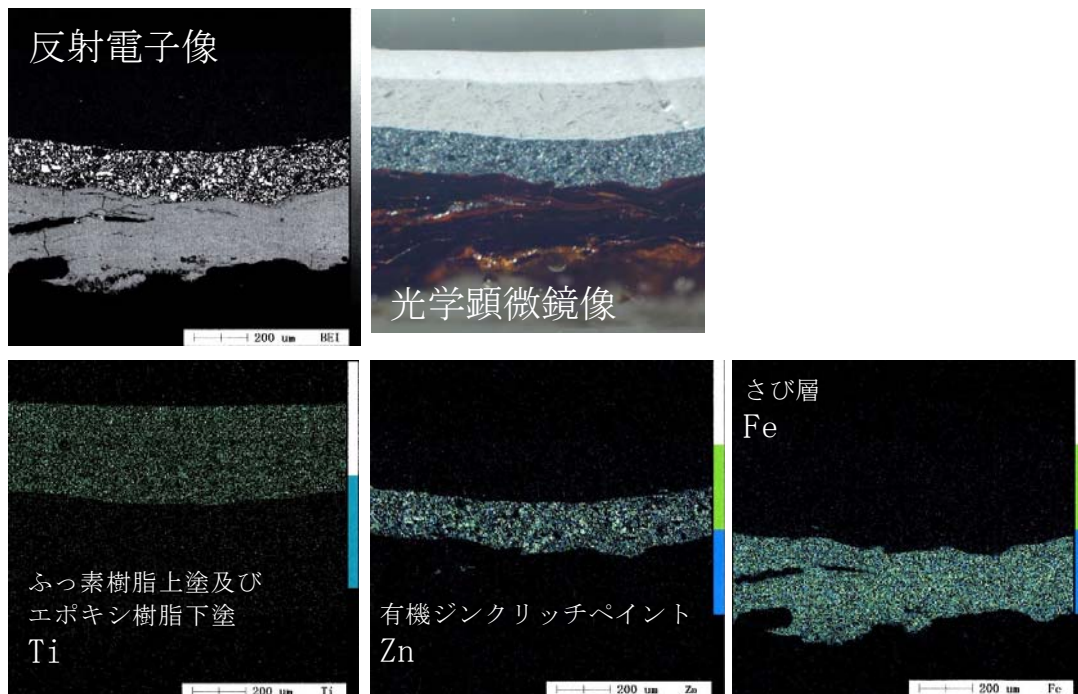
動力工具処理面に発生した膨れについて観察した結果について以下述べる。観察は暴露3年目の時点で調査を行った。JIS 耐候性鋼材試験体の海側内面の動力工具処理面に発生した膨れ部位を採取し断面を光学顕微鏡で観察し、更に、EPMAにてTi, Zn, Feの元素分析を行った結果を図-4.3.6に示す。Ti及びZn元素の存在から、採取片の上層3層は、ふっ素樹脂上塗、エポキシ樹脂下塗、有機ジンクリッチペイントであることが確認できた。採取片の最下層はFeが多く含まれることからさび層であり、膨れの発生箇所は鋼素地表面のさび層内からであることが明らかとなった。Clの元素分析結果を図-4.3.7に示す。さび層内にはわずかではあるがClが見られ塩分が残存していることを示唆している。動力工具では除去しきれなかった強固かつ塩分を含むさび層が原因となって、塗膜の早期の劣化(さび、膨れ発生)に至ったと推定する。なお、ふっ素樹脂上塗層内にClが多く見られるのはふっ素樹脂に含まれるCl原子によるものである。

図-4.3.6 膨れ塗膜断面のEPMAによるTi, Zn, Feの元素分析
