海洋構造物の耐久性向上技術に関する 共同研究報告書

飛沫部及び干満部における鋼構造物の防食技術に関する研究
第1分科会

— 暴露期間 30 年の研究成果 —

国立研究開発法人 土木研究所
一般社団法人 日本鉄鋼連盟

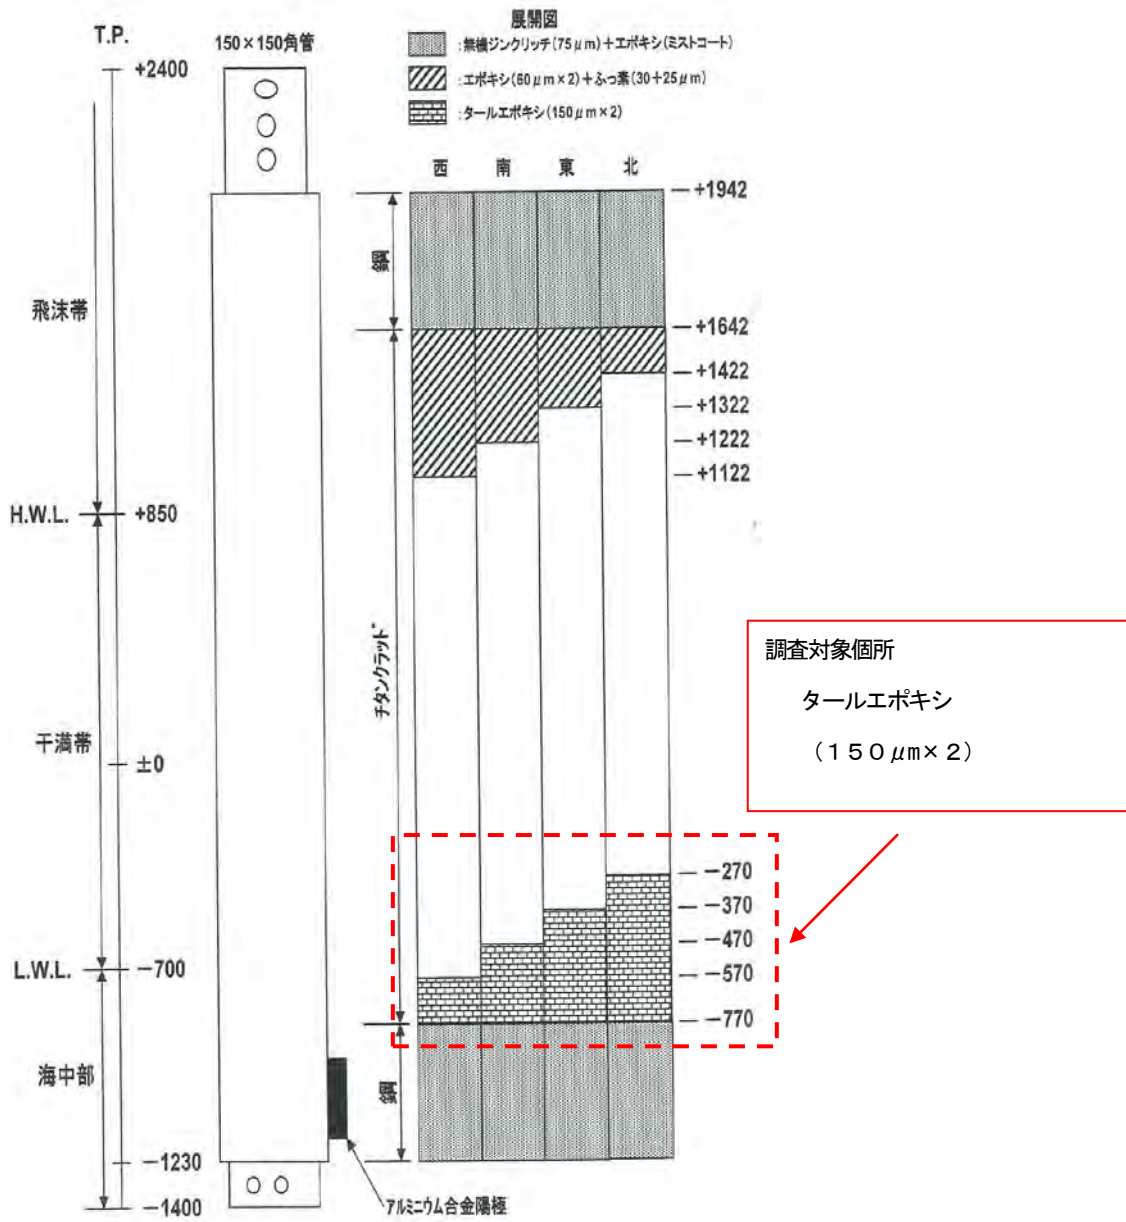
図-3.2.5.5 測定箇所の外観スケッチ

図-3.2.5.5 に測定箇所の外観スケッチを示す。海中部のタールエポキシ塗装に膨れは観察されなかったが、多くの剥がれが観察され、その周囲では塗膜が浮いている箇所があった。浮いている塗膜をカッターで取り除いた。塗膜の剥がれを欠陥とし、その比率を求めた。塗膜剥離のスケッチとそれをもとに面積解析ソフトで求めた欠陥比率を表-3.2.5.9 に示す。

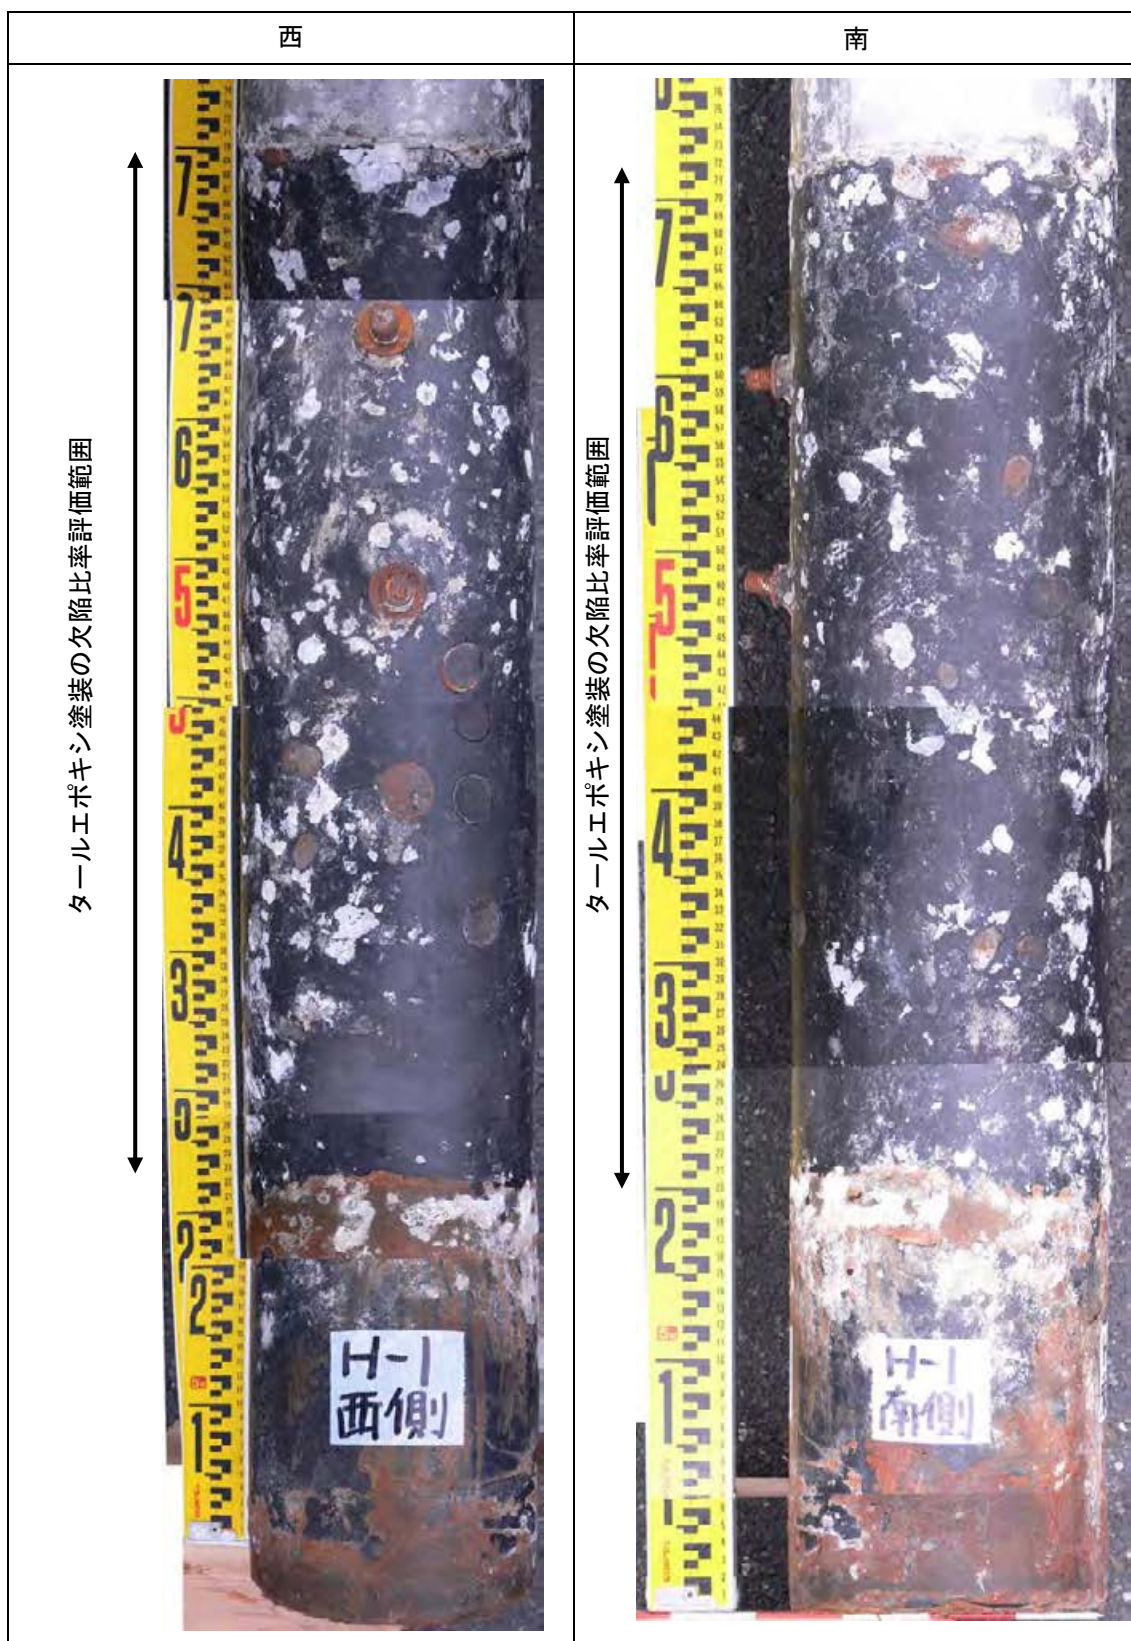
写真-3.2.6.3 浮いていた塗膜を取り除いた後の外観

海中部のタールエポキシ塗装部で膨れは観察されなかった。ただし、所々に塗膜の剥がれが観察された。表-3.2.6.9 に浮いている塗膜をカッターで剥がし、塗膜欠陥率を求めた結果を示す。

<p>展開図 (赤色が塗膜の剥離個所を示す)</p>	<p>欠陥比率 (剥離面積の割合)</p>
	<p>3.5%</p>

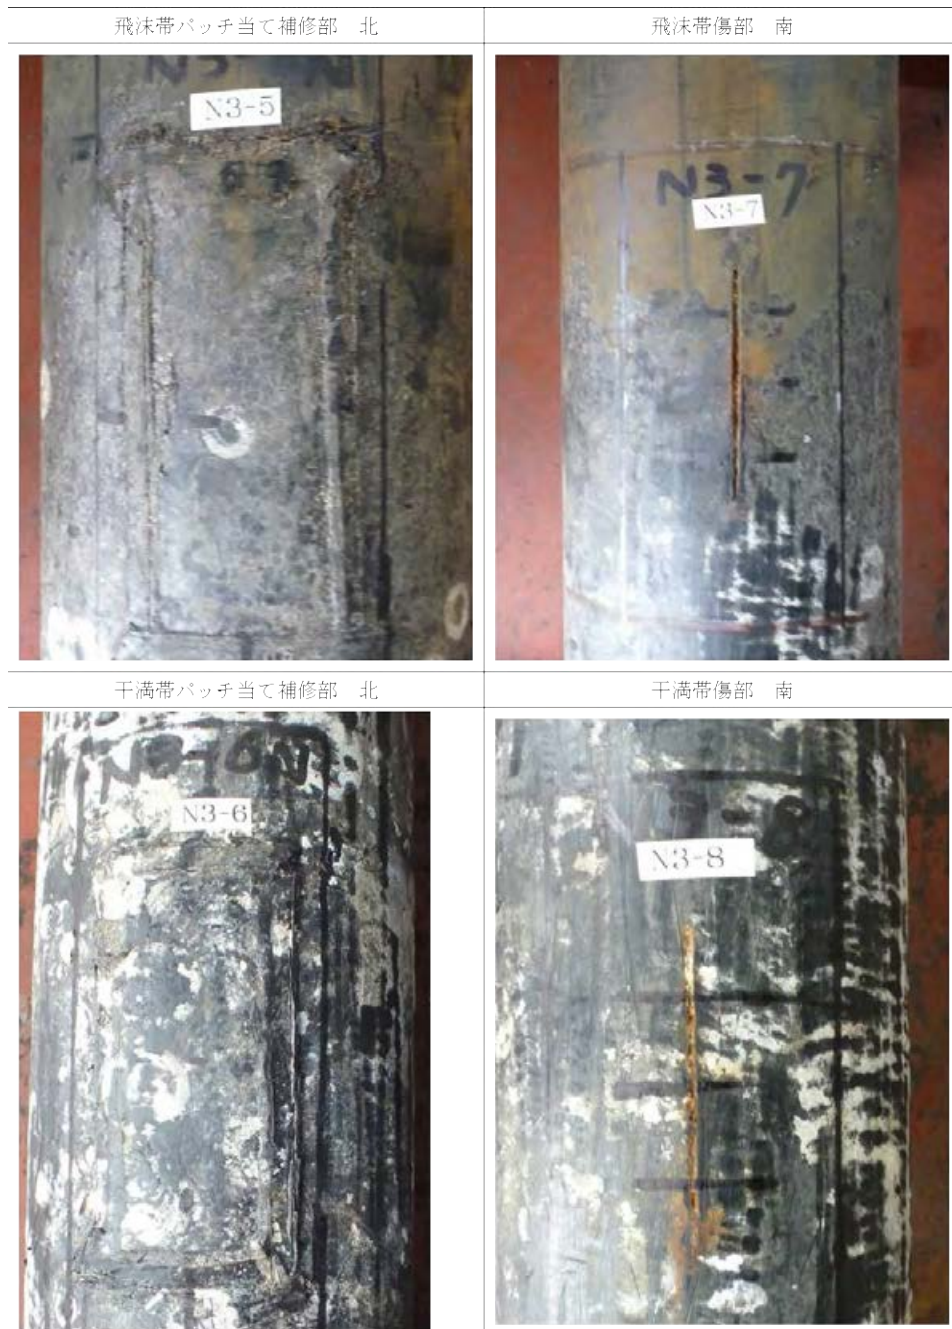
写真-3.3.3.8 N-3 飛沫部・干満部のパッチ当て補修部および人工線状欠陥部の外観

写真-3.3.3.8には、パッチ当て補修部、人工線状欠陥部の外観を示す。パッチ当て補修部には脱落・一部の剥離は認められない。良好な外観を示している。人工線状傷部分については、傷部の鋼に腐食が認められ、飛沫部の人工傷周辺に一部わずかな被覆層の浮きが観察された。

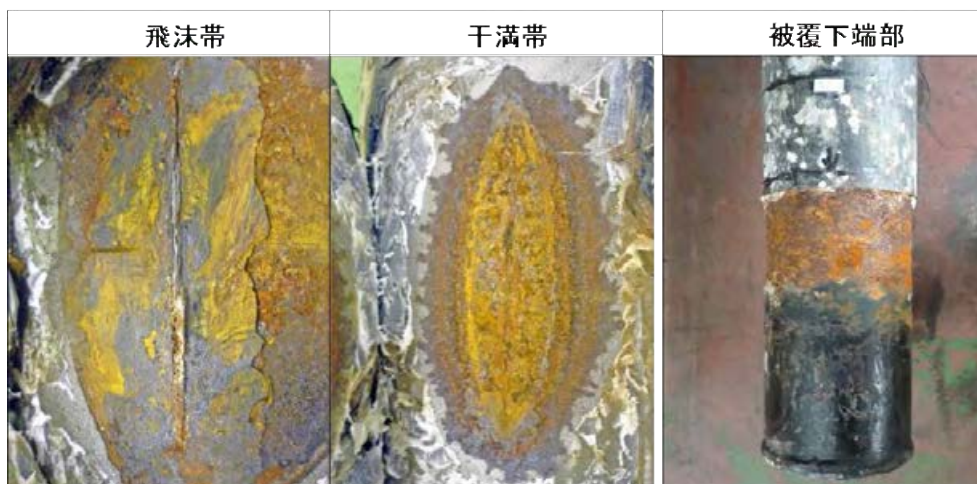
写真-3.3.5.9 傷部の外観と被覆層下端部の状況

線状傷周辺での剥離は、飛沫部で大きく干満部で小さい。片側に剥離が進行する速度は、平均で 2.9mm/y 程度であり非常に小さいことが判る。海中部は被覆層下端からの剥離距離となるが、殆ど無視できる長さであった。人工欠陥部の板厚減少量は、傷部では最大 1~1.4mm であったが、傷部から離れるに従い腐食量は減少した。傷部は、初期の傷深さが不明瞭であるが、傷部からの 5mm 程度離れた場合には、最大腐食量は飛沫部で 0.77mm 程度であり、その腐食速度は、0.08mm/y 程度と考えられる。

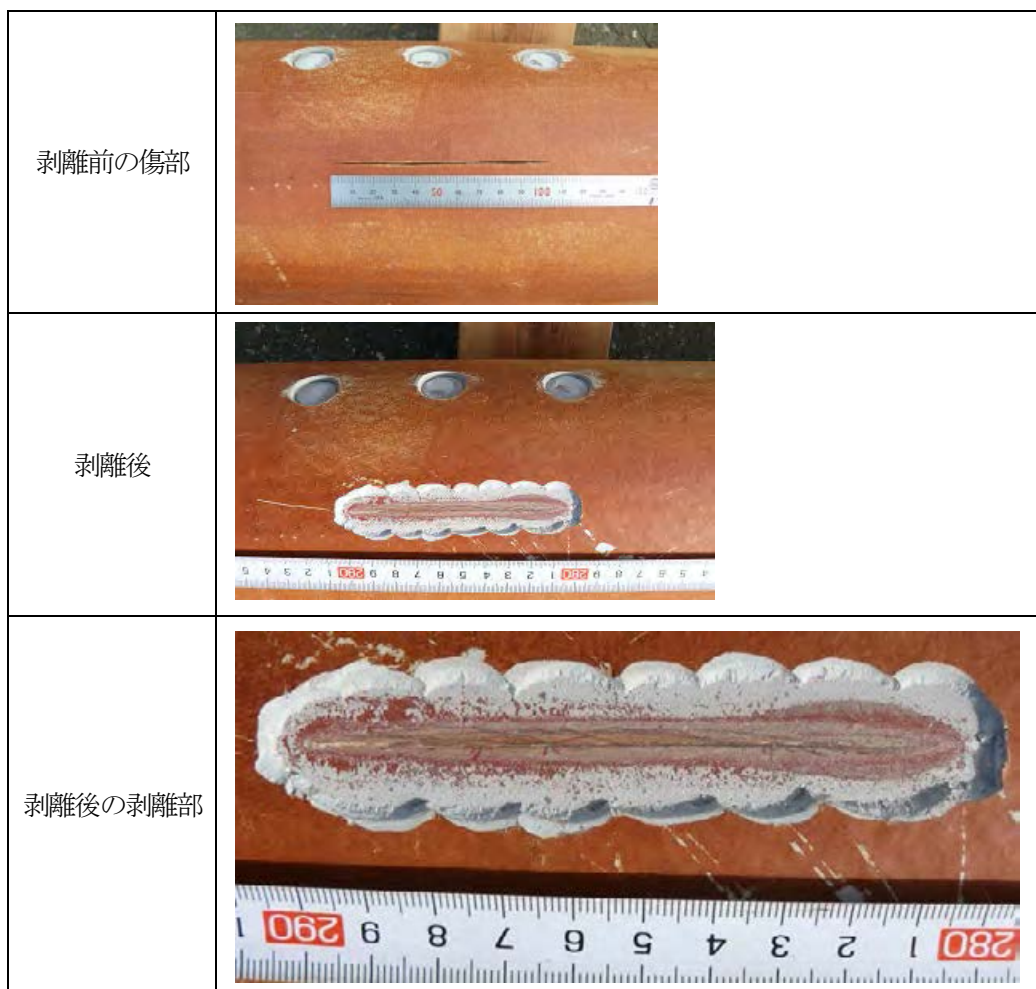
写真-3.3.7.4 傷部の剥離評価

飛沫部の超厚膜エポキシ塗装した高耐食ステンレス鋼の傷部の観察結果を写真-3.3.7.4 に示す。傷部の塗膜をへらで剥離し、傷部から最大の剥離幅を求めたところ、5.5mm であった。なお、傷部には、薄い赤錆が観察されたが、ウエスで簡単に除去ができ、その下は全く腐食していなかった。薄い赤錆は、高耐食ステンレス鋼の上部の鋼部からの流れ錆と考えられる。

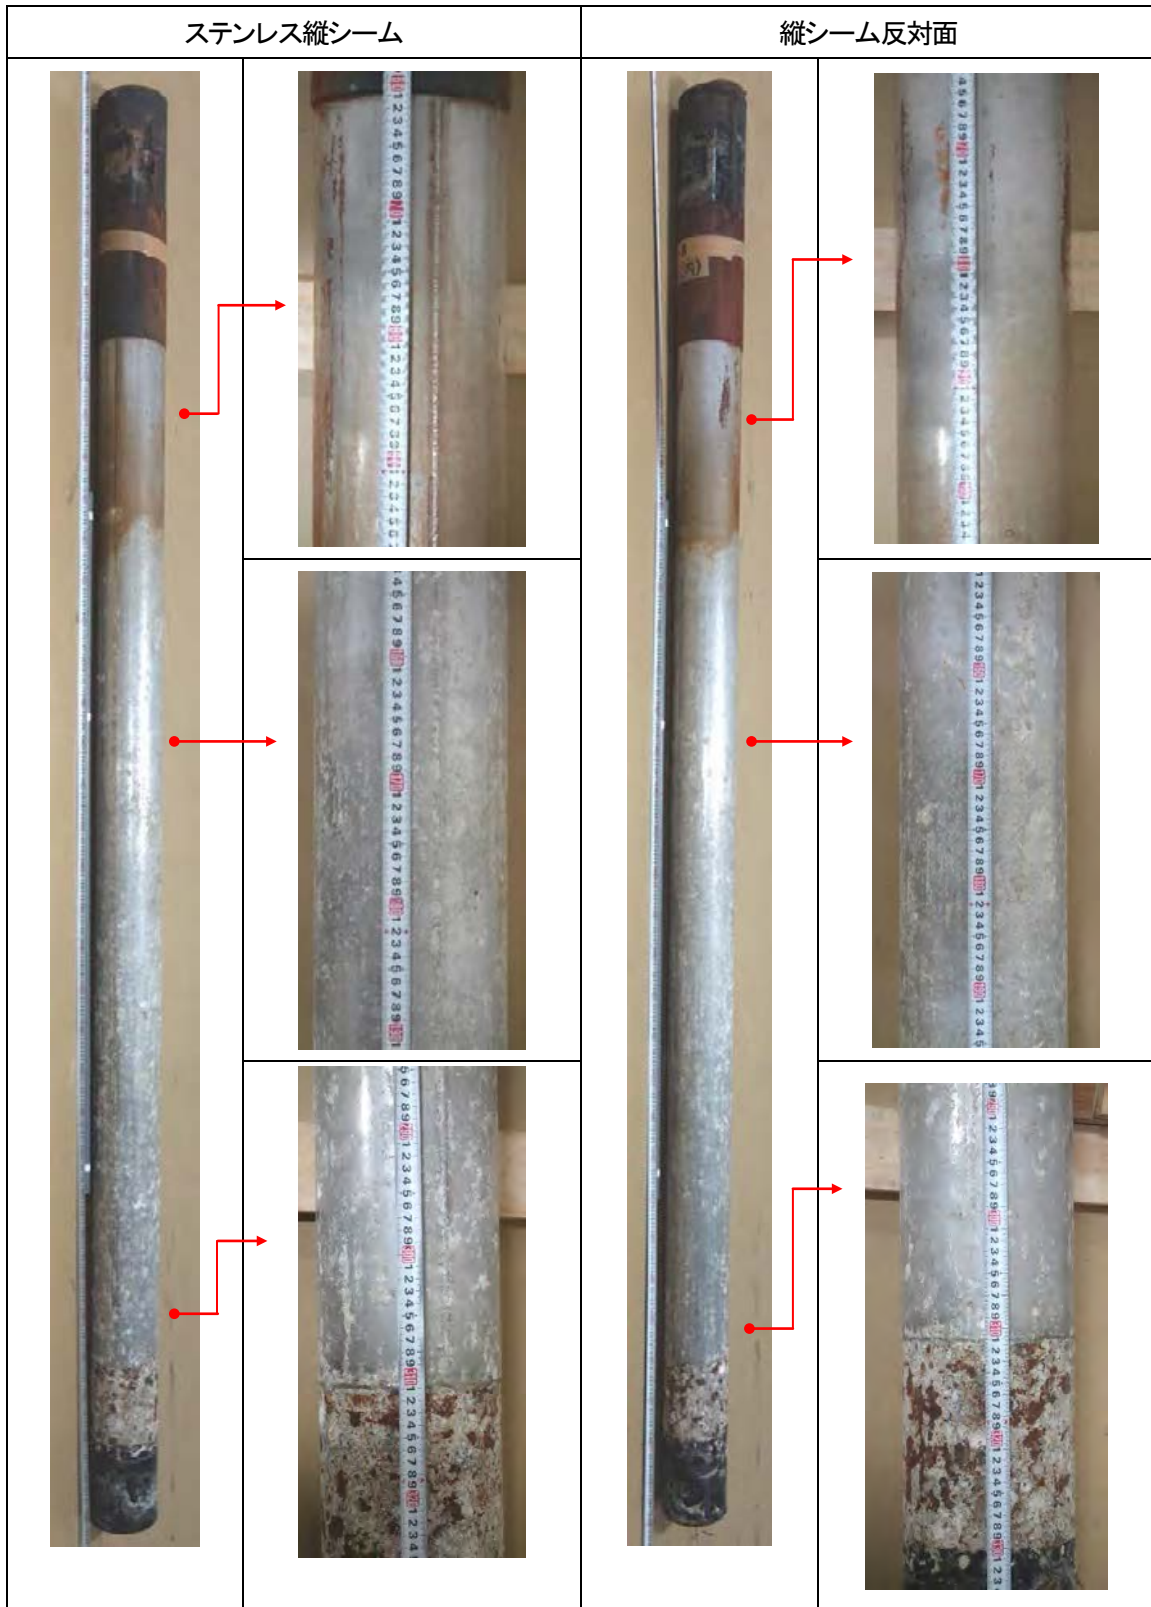
写真-3.38.4 試験材 N-8 の海洋曝露後の外観状況(拡大)

飛沫帯下部から千満帯にかけて大型海生生物の付着が認められた。非付着部および付着物下とも 10 年曝露試験後において孔食、隙間腐食等の局部腐食は全く認められず健全であった。

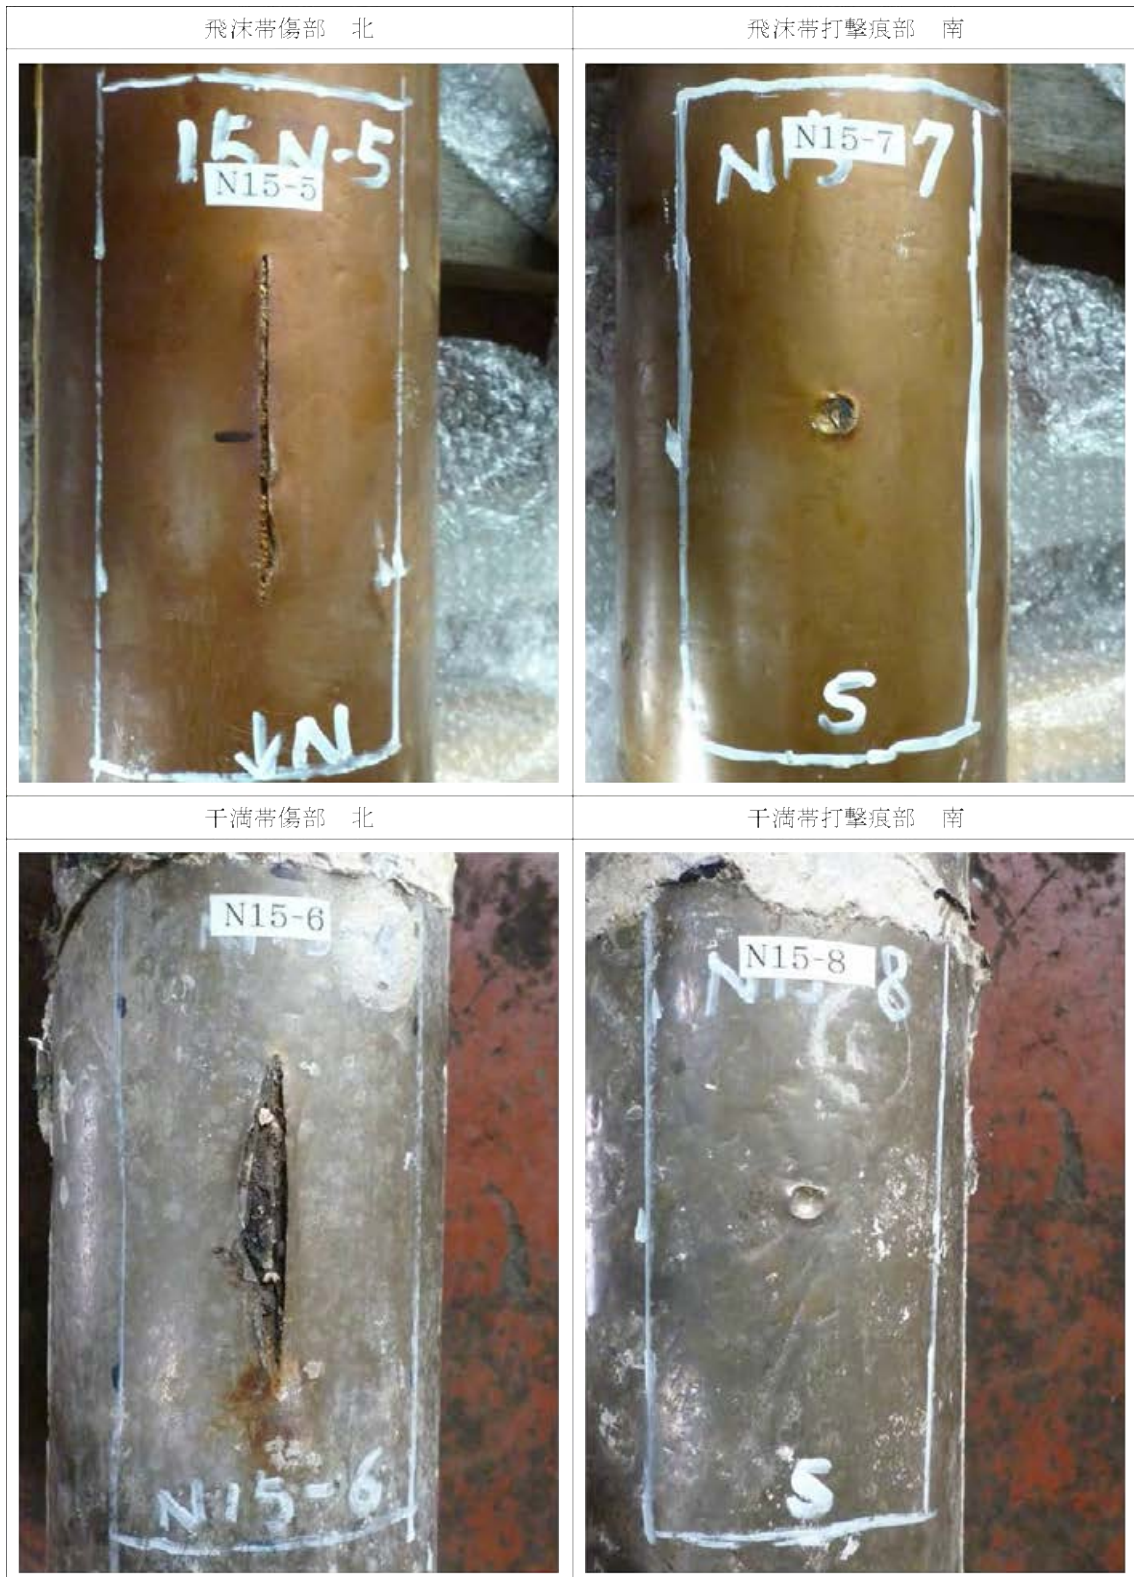
写真-3.3.15.8 試験材N-15の人工線状欠陥部および打撃痕部の外観

写真-3.3.15.4~3.3.15.7に外観写真を示す。チタン層の大きな脱落はないが、一部チタン層被覆継ぎ目部分のシール材が脱落しており、チタン層先端の剥離が極わずかに認められる。写真-3.3.15.8には、飛沫部、干満部に設けた人工線状欠陥部および打撃痕部の外観を示す。人工線状欠陥部では、傷が鋼に達しているため傷部が腐食しており、その錆層の盛り上がりが見られる。特に干満部において著しい。そのため一部の被覆層が一部で浮いているのが観察された。打撃痕については大きな変化はなく、劣化も認められない。

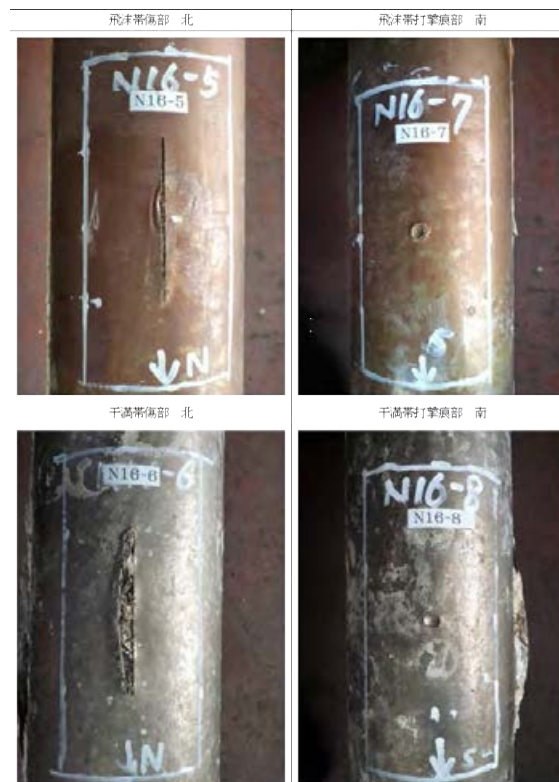
写真-3.3.16.9 試験材 N-16 の人工線状欠陥部および打撃痕部の外観

写真-3.3.16.5～3.3.16.8 に外観写真を示す。チタン層の大きな脱落はないが、一部チタン層被覆継ぎ目部分のシール材が脱落しており、チタン層先端の剥離が極わずかに認められる。写真-3.3.16.9 には、飛沫部、干満部に設けた人工線状欠陥部および打撃痕部の外観を示す。人工線状欠陥部では、傷が鋼に達しているため傷部が腐食しており、その錆層の盛り上がりを観察され、特に干満部において著しい。そのため一部の被覆層が一部で浮いているのが観察された。打撃痕については大きな変化はなく、劣化も認められない。

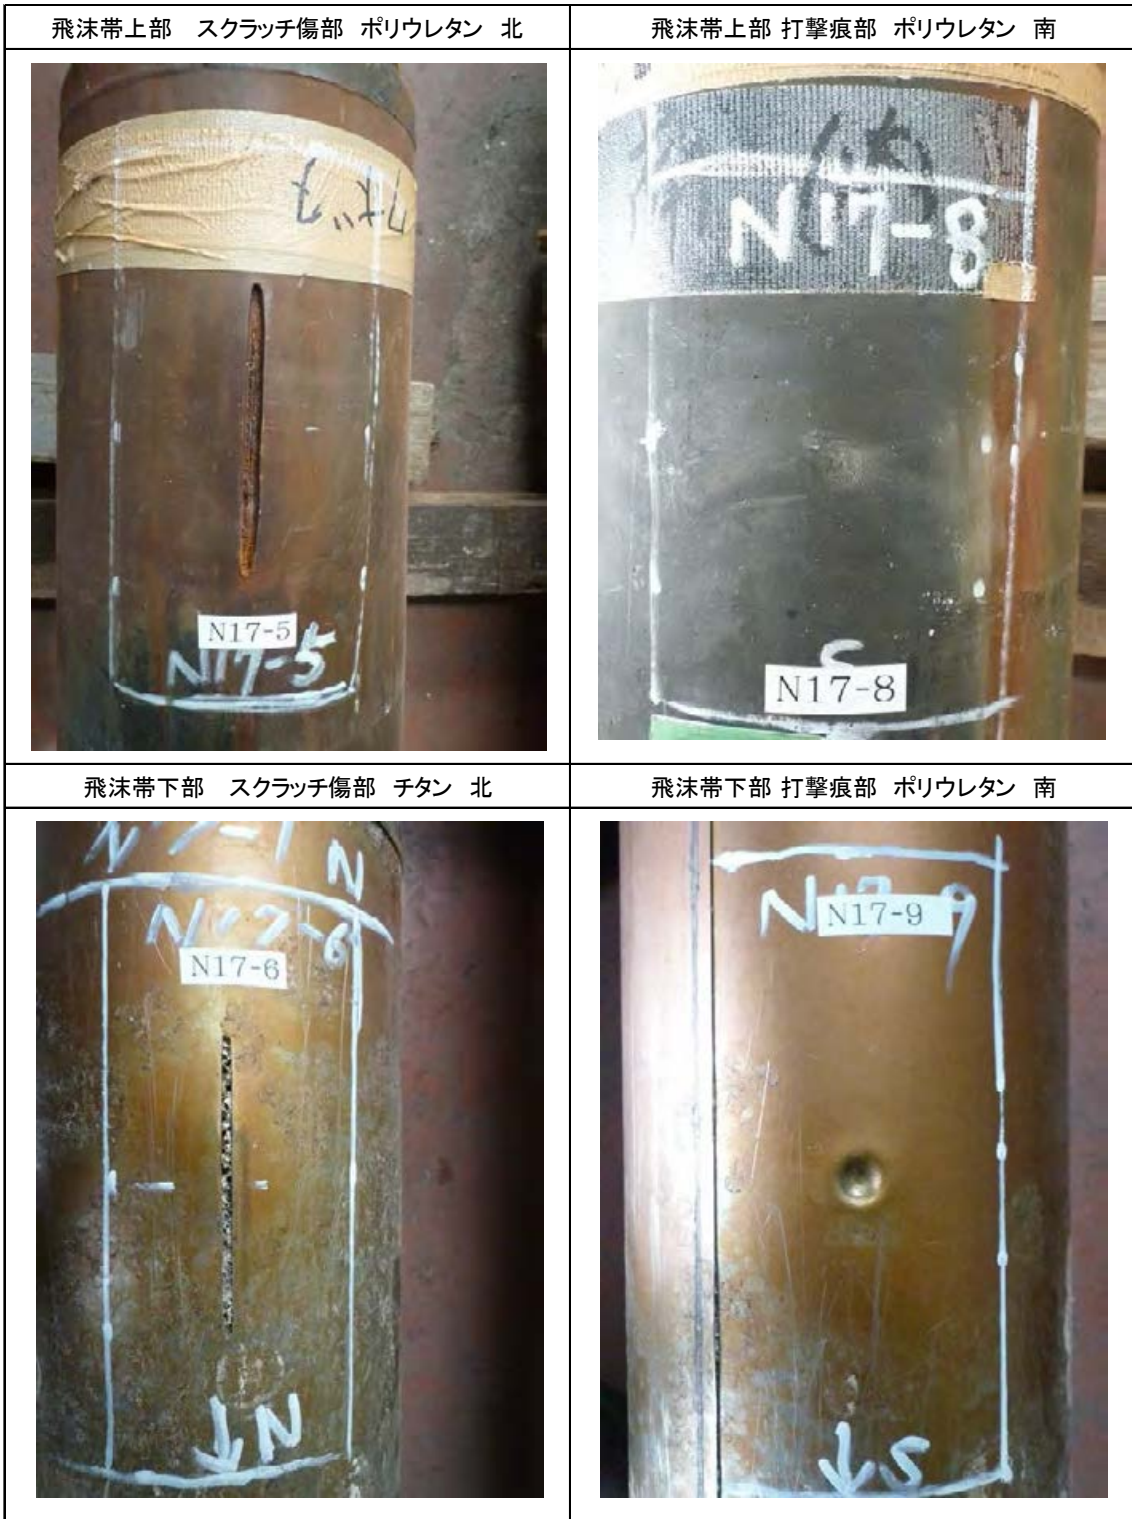
写真-3.3.17.8 N-17 試験材人工欠陥部の外観

外観は前述の現地調査と同じで、チタン被覆部では、一般部、人工欠陥部、補修部の全てで異状は見られなかった。ポリウレタン部では、スクラッチ傷部内にわずかな発錆と塗膜に若干の浮き上がりが見られた。また、ポリウレタンの衝撃痕にはわずかな発錆が見られた。

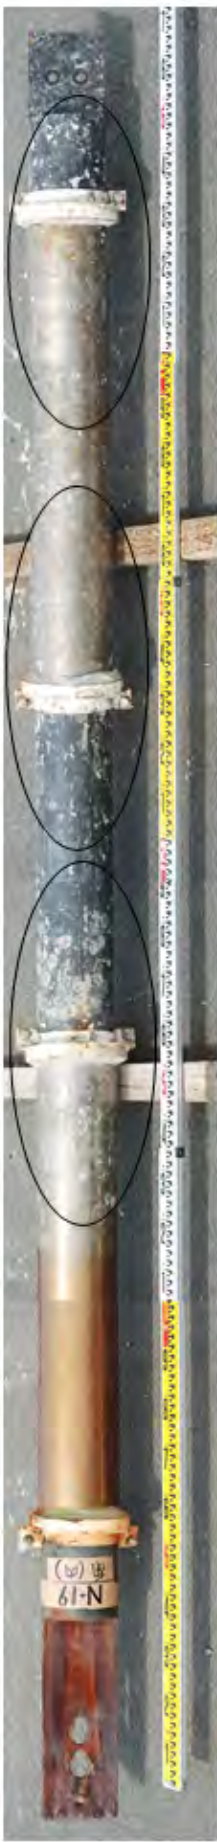
①チタンカバナー補修部およびタールエポキシ塗装部に損傷は認められず、異状はない(H.W.L付近)

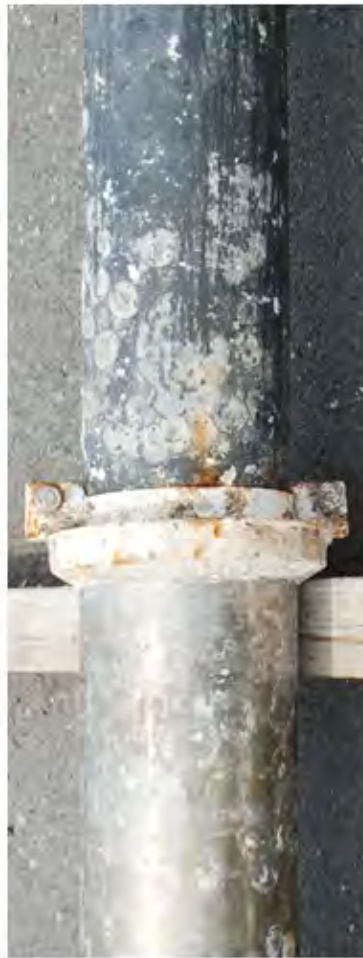
②チタンカバナー補修部およびタールエポキシ塗装部に損傷は認められず、異状はない(T.P.±0付近)

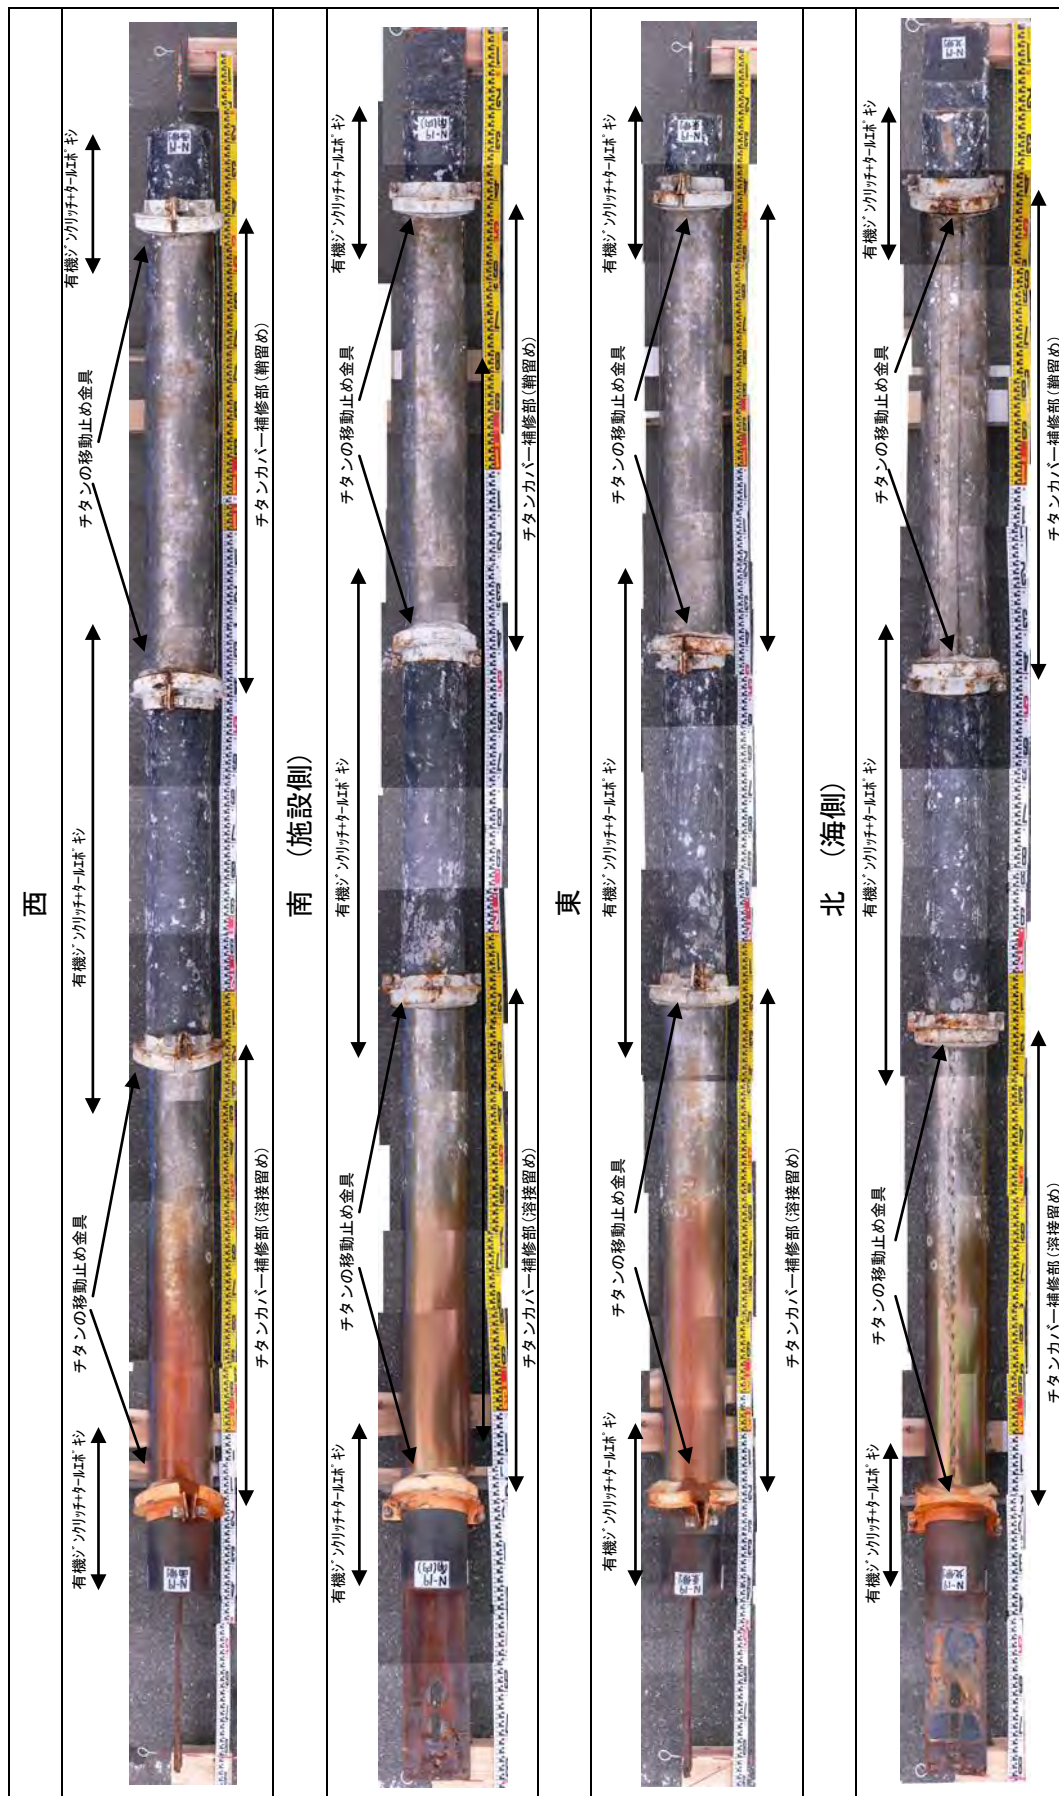
写真-3.3.19.4 試験体外観 (N-19、海洋生物除去後)

- ① チタンカバー本体及び鞘に損傷はない。
- ② チタンカバーに浅い凹みがわずかにある。
- ③ チタンの移動止め金具の一部に剥がれや錆がある。
- ④ 下側のチタンの移動止め金具のボルト留めのフランジが腐食し、金具の連結が離れている。
