# 電気防食工法を用いた道路橋の維持管理 手法に関する共同研究報告書

—電気防食工法の維持管理の課題に関する研究成果—

平成30年7月

国立研究開発法人 土木研究所  
国立大学法人 東北大学  
日本エルガード協会  
コンクリート構造物の電気化学的防食工法研究会

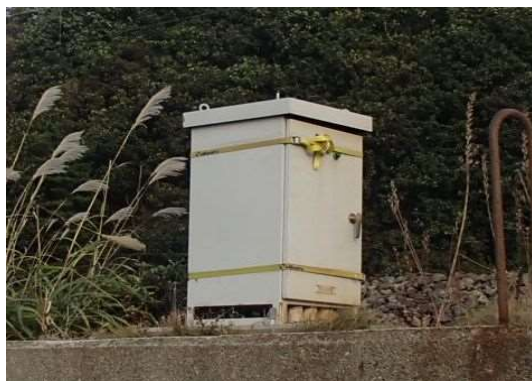
直流電源装置は厳しい塩害環境に設置する場合もあり、設置場所に応じた劣化防止対策が重要となる。

(箱体腐食)

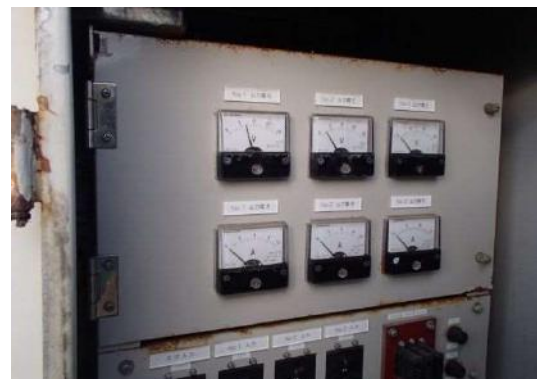
(計器盤)

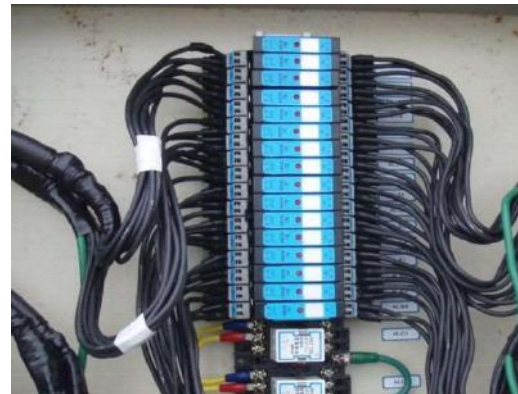
写真-4.4.11 サージアブソーバーの増強

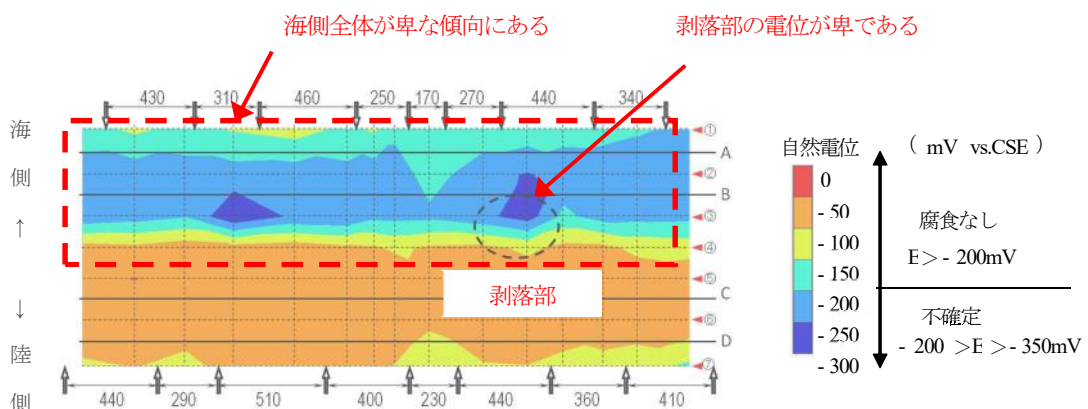
測定の結果、海側ハンチから下面にかけて $-200\text{mV}$ (vs.CSE)より卑な値が確認された。これは海側で塩化物イオンや水分の供給が多く、陸側に比べて腐食しやすい環境であることが原因と推察される。

図-6.3.2 G3桁自然電位分布図

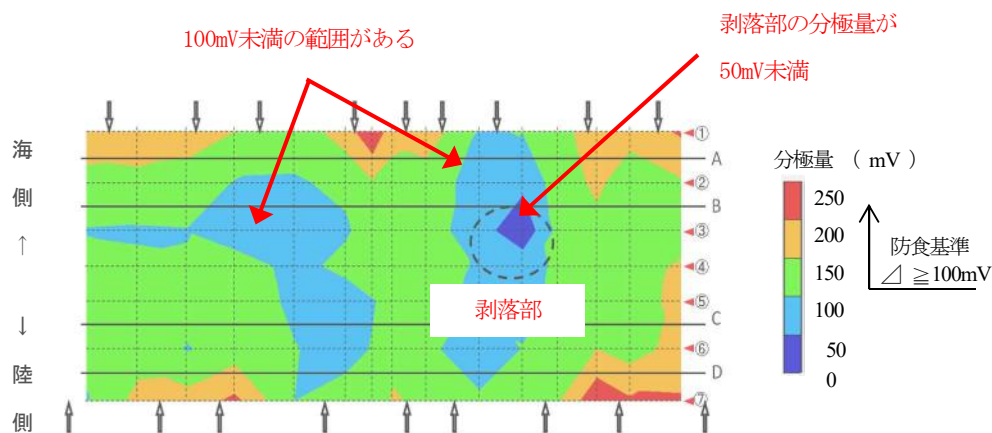
測定の結果、分極量分布は概ね100mV以上を示しているが、劣化部付近では50mV未満となった。

図-6.3.3 G3杭分極電位分布図

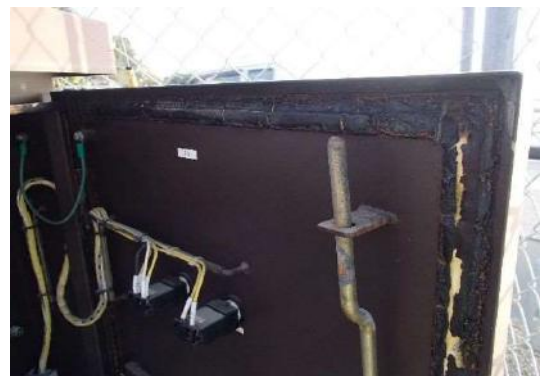
写真-3.2.4 ゴムパッキンの劣化

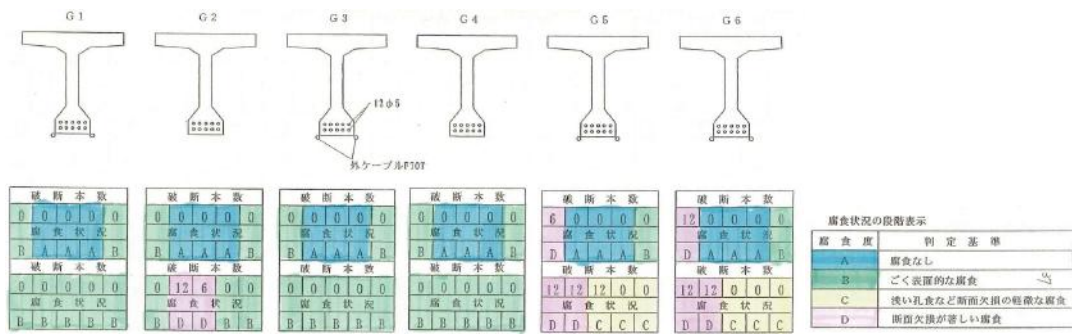
図-2.1.2 荒磯橋のPC鋼線の腐食状況

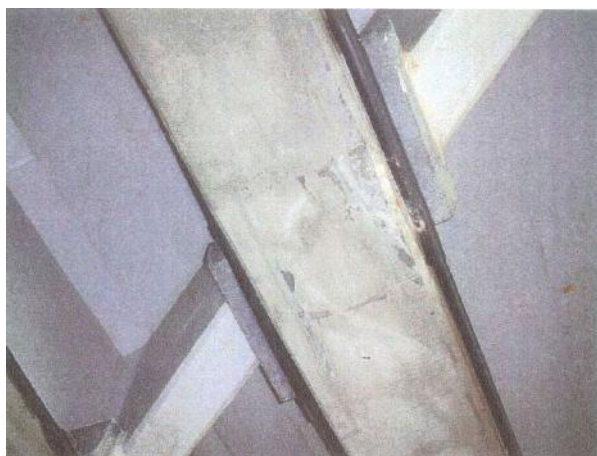
- ✓ 仕上げ材 (ごく薄い被膜) やモルタルのはく離などが部材のごく限られた部位で報告されているが、**写真-2.1.2** と **写真-2.1.3** に示すように、鋼材腐食が主因ではないと考えられる。
- ✓ 防食対象の下フランジに設置された埋め込み型照合電極により測定した復極量はいずれの回路でも 100 mV 以上であり、防食効果ありと判定されている。

写真-2.1.2 仕上げ材のはく離 (スパン2 G5 桁)

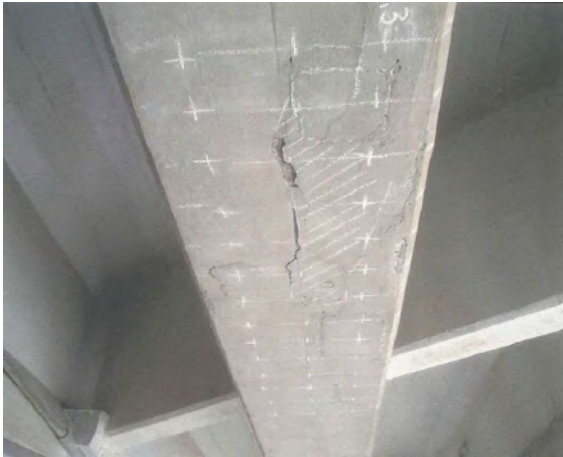
- ✓ 2003 年 10 月の調査で、スパン 2 の G2 桁の下フランジにひび割れと浮きを確認している (**写真-2.1.4** および **写真-2.1.5**)。
- ✓ 2004 年 1 月の調査で、さらにスパン 2 の G6 桁の桁下にひび割れを確認している (**写真-2.1.6**)。
- ✓ 防食対象の下フランジに設置された埋め込み型照合電極により測定した復極量はいずれの回路でも 100 mV 以上であり、防食効果ありと判定されている。
- ✓ 鋼材腐食に伴うひび割れが発生したため、スパン 2 の秋田側の桁端部付近において、詳細調査を実施している。その結果、各桁に変状が発生していることが確認されている (**表-2.1.4**)。
- ✓ スパン 2 の G2 桁の下フランジにおいて発生した浮きの周辺にて電位測定を実施したところ、浮き部分を中心に 16 時間復極量が 100 mV 以下となった (**図-2.1.4**)。
- ✓ **表-2.1.4** に示される変状に対して、はつり調査などを実施し、原因についての考察がなされている。**表-2.1.5** に、報告書の抜粋を示す。

写真-2.1.4 下フランジ下面のひび割れ  
(スパン2 G2桁)

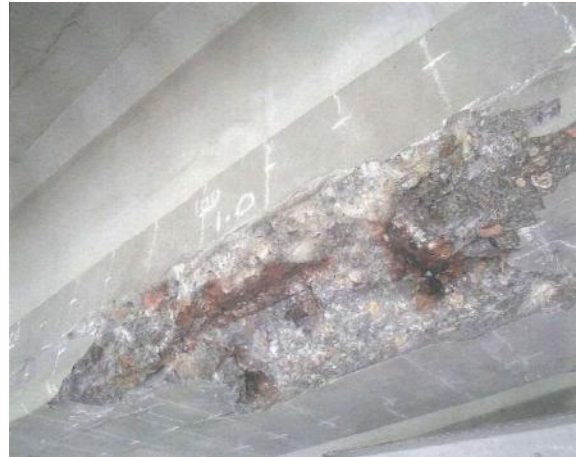
写真-2.1.5 はつり後の鋼材の状況  
(スパン2 G2桁)

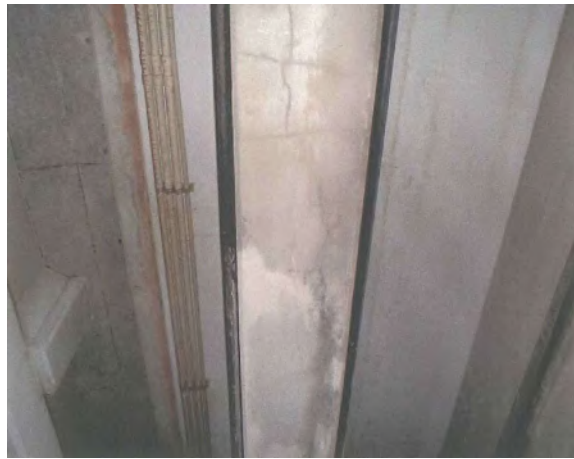
写真-2.1.6 桁下のひび割れ (スパン2 G6桁)

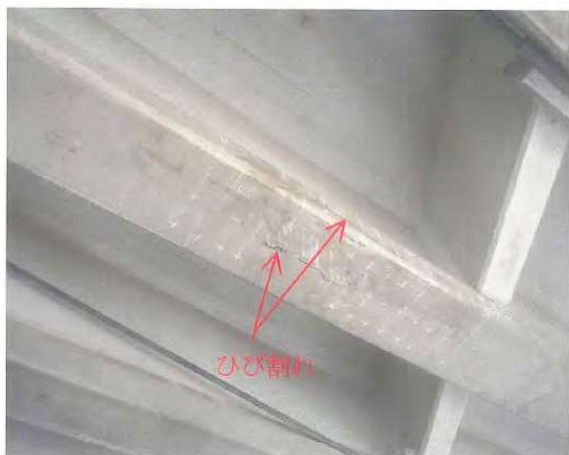
- ・ 当該箇所のコンクリートを撤去した結果、鋼材が腐食しひび割れに沿って錆汁が流出していた（写真 - 6.2.1~2 参照）。
- ・ 錆の発生時期については不明。

写真 - 6.6.1 G2 下面

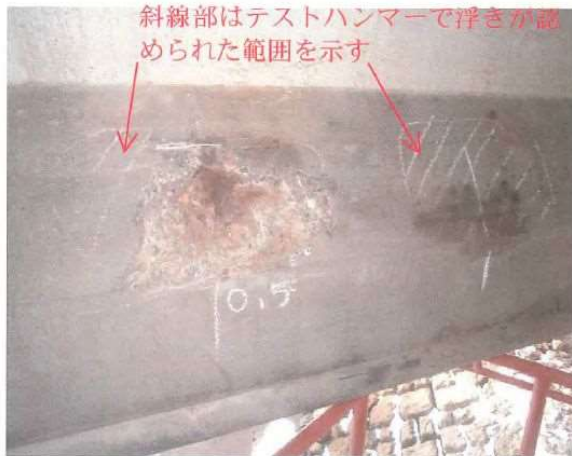
- ・ 当該箇所のハンチ部分のコンクリート表層に浮きが確認されたため、かぶりコンクリートを撤去したところスターラップ筋の腐食が確認された（写真 - 6.6.3～4 参照）。
- ・ 鉄筋と陰極の電氣的導通は確保されていた。
- ・ 近傍の陽極には適切な電圧が印加されていた。

写真 - 6.6.3 G3 ハンチ部

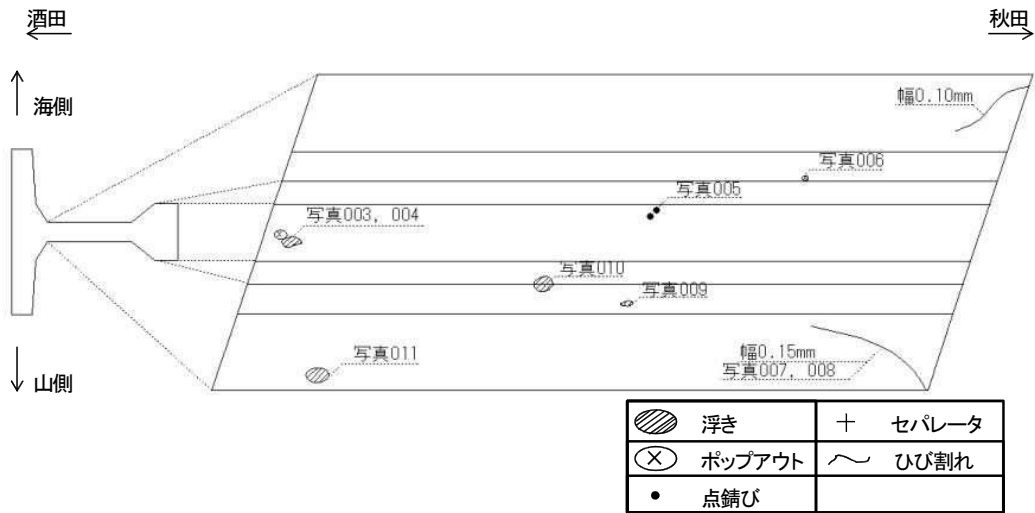
概観すると、G3桁については重篤な変状は見られないが、G5桁については鋼材腐食に伴うコンクリートの浮きが下フランジに発生していることが確認された。

図-3.1.7 G3-3 における外観調査結果

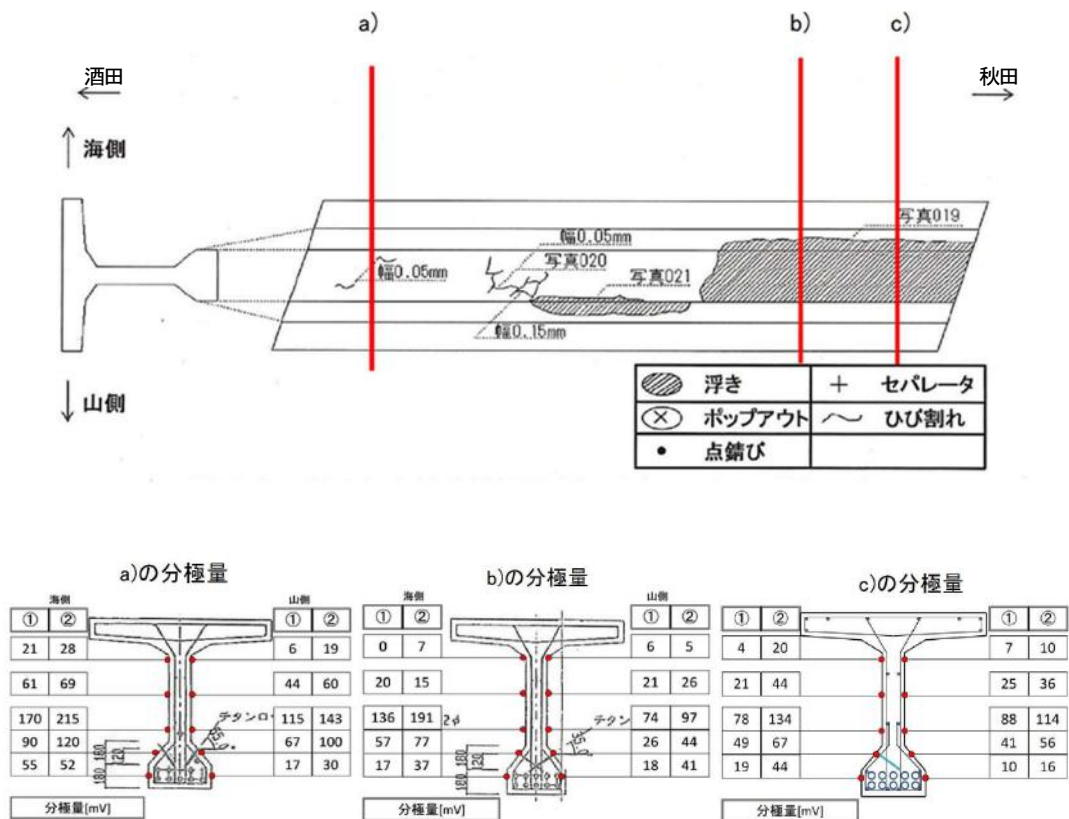
G5-2（支間中央部）では、支間中央部で下フランジ底面全面に浮きが生じている。また、下フランジ角部にも広範囲で浮きが生じている。図-3.2.3より、測定位置 a)~c)の防食対象範囲内では 50 mA 通電で 100 mV 以上の電位変化量（分極量）が得られなかった。測定位置 b)および c)は、400 mm ピッチで桁片側から千鳥配置で陽極が設置されている。測定位置 a)では 200 mm ピッチで桁両側から陽極が配置されている。測定位置 a)では 200 mm ピッチで陽極配置されているが下フランジにシースが集中している部位であることから電流分布が均一になり難かったと考えられる。また、測定位置 b)および c)ではシースがすべて下フランジ内に配置されるためコンクリート中の鋼材量は最も多くなり、陽極から供給される防食電流の殆どがシースに流入し、結果として最外縁部のスターラップの分極量が小さくなったと考えられる。

図-3.2.3 G5-2 電位変化量 (① : 50 mA 通電時, ② : 75 mA 通電時)

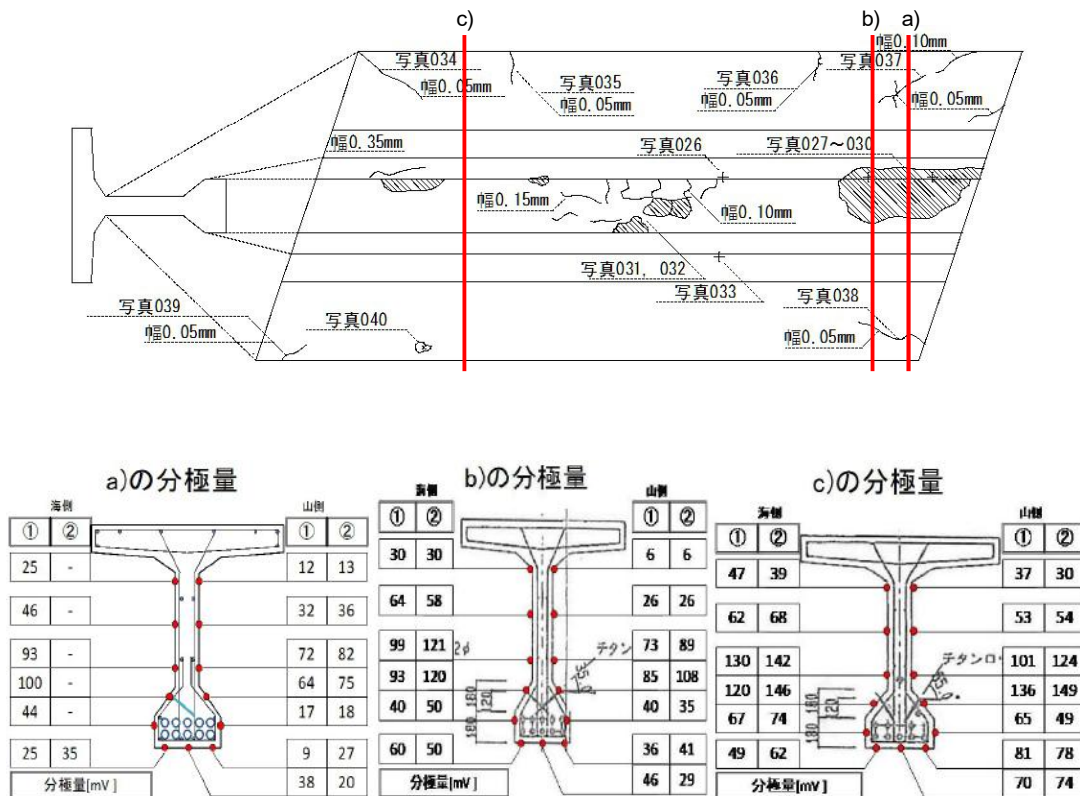
G5-3 は埋設照合電極（二酸化マンガン照合電極 +95mV vs CSE, 報告書より）が設置されているブロックである。図-3.2.5 および表-3.2.3 と表-3.2.4 に示すように、埋設照合電極位置の通電試験結果では、ハンチ部から挿入された照合電極位置では 100mV 以上の分極量が確認できたが、下フランジ底面部では 40~53mV の分極量となった。埋設照合電極位置は、G5-3 測定位置 c)に近く、表面電位と同じ傾向であった。

図-3.2.4 G5-3 電位変化量 (① : 50 mA 通電時, ② : 75 mA 通電時)

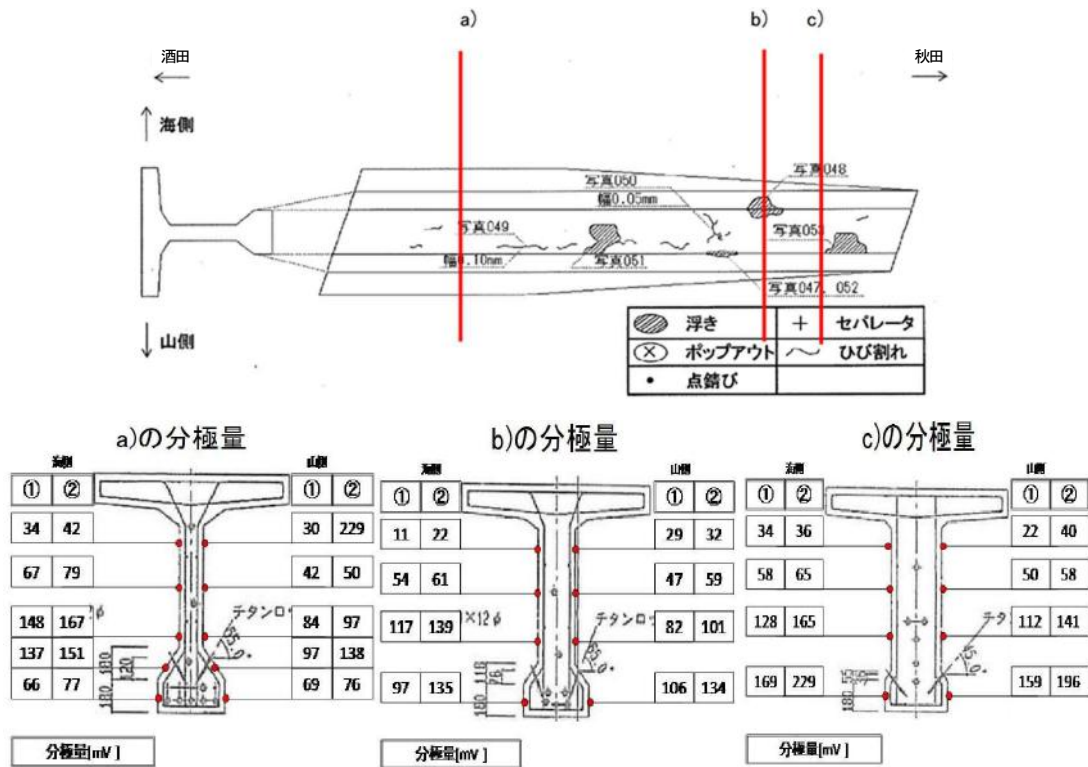
G5-4（支間端部）は比較的劣化箇所が少ない範囲である。主な劣化は、幅 0.1mm 以下のひび割れや部分的な浮きである。これらの劣化は主に下フランジ角部に位置している。図-3.2.6 より、比較的劣化の少ない測定位置 a)において防食対象範囲内で 100mV 以上の電位変化量（分極量）が得られていない。劣化が確認されている測定位置 b)および c)の防食対象範囲内では 50mA 通電で 100mV 以上（1 箇所のみ 97mV）の電位変化量（分極量）が得られた。G5-1 と同様に、桁の支間中央部に近い部位では十分な電位変化量が得られない傾向にある。逆に、シースが少ない支間端部では 100mV 以上の電位変化量が得られた。

図-3.2.6 G5-4 電位変化量 (① : 50 mA 通電時, ② : 75 mA 通電時)

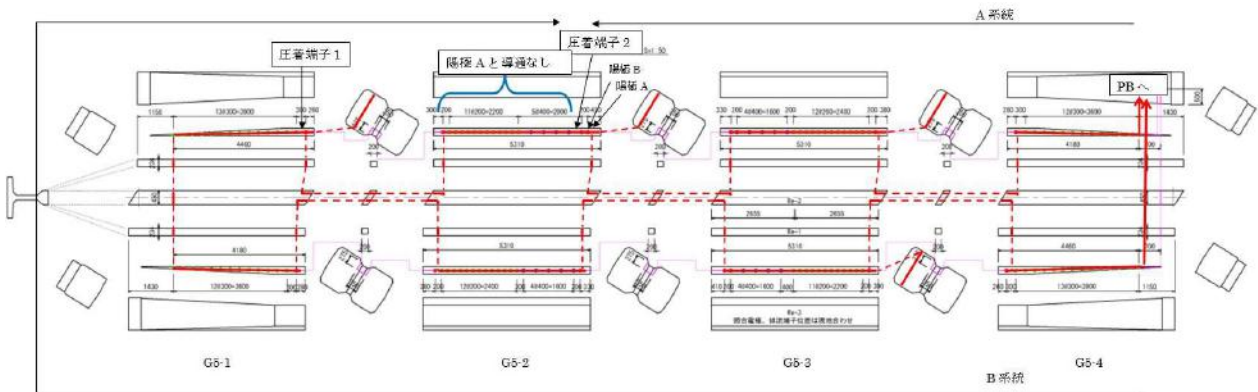
また、G5-2・山側・下フランジハンチ部にある陽極 No.18 と陽極 No.19 間 (圧着端子 2 と対面側) の導通が不安定であった。この導通不良は、供用中、撤去から運搬中、撤去後調査中にいずれで生じたのかは不明確であった。

図-3.2.11 ディストリビュータ (チタン・ワイヤー) の結線状況

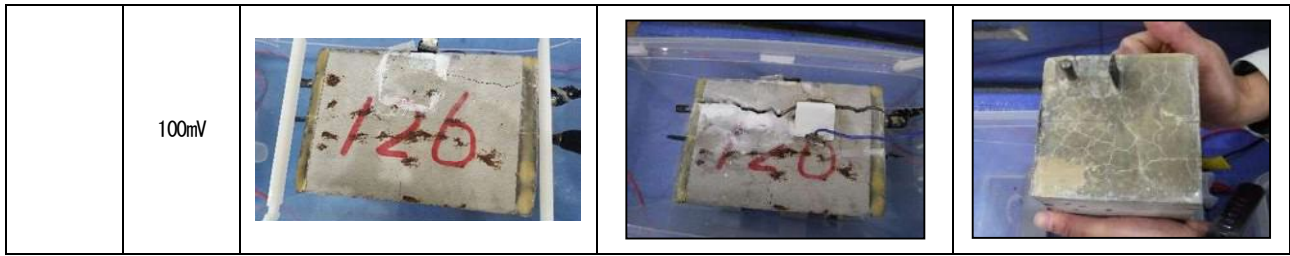
図-3.1.3.29 [Cl<sup>-</sup>] =12kg/m<sup>3</sup> 供試体のひび割れ状況
