ゴム引布製起伏堰の長期性能評価 に関する共同研究報告書

令和 2 年 3 月

国立研究開発法人土木研究所

2章 ゴム引布の経年劣化および損傷に関する性能評価方法の検討

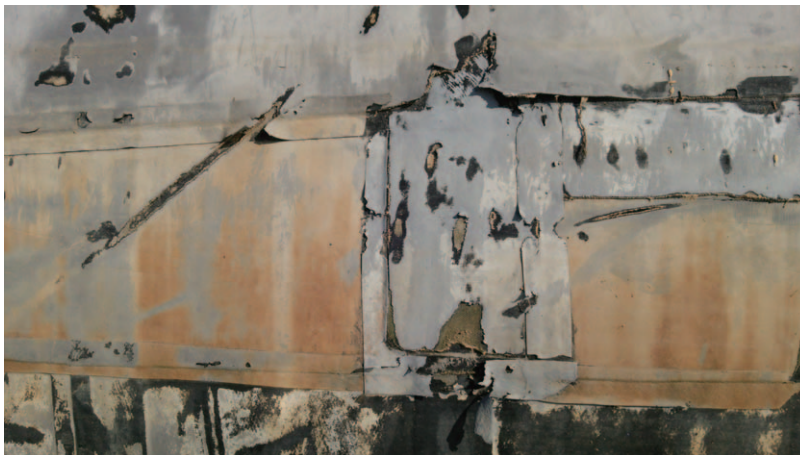
転石摩耗とは、河川環境から転石によるゴム表面への繰り返し接触、摩耗が予見されており、長い時間を経て外層ゴムを研磨した結果、織布が露見するなどの劣化状態へと至ったものである(写真2.1.1)。転石による摩耗を抑制するためには、外層ゴムの厚くする対策が有効である。

写真 2.1.1 転石摩耗による劣化状態

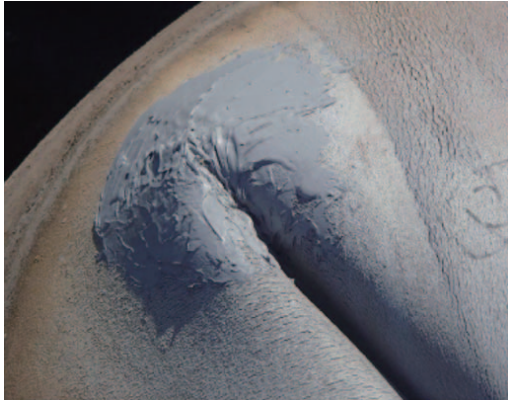
老朽化とは、日射熱や紫外線などにより時間の経過とともにゴムが硬化し、ゴム引布の品質・性能が低下する事象とされる。ゴム袋体のゴムは、自動車用タイヤのゴムと同様に、空気中のオゾンや紫外線、日射熱などの影響を受けると硬化が進行し、伸び率の低下にとともに、写真2.1.2のように折れ曲がり部では亀裂が入る。この亀裂が拡大すると外層ゴムが補強繊維からはく離し(写真2.1.3)、補強繊維が直接、紫外線に曝される。破断すると材料強度が低下し、ゴム袋体が破裂する危険性が高まる。

写真 2.1.2 シワ部の亀裂

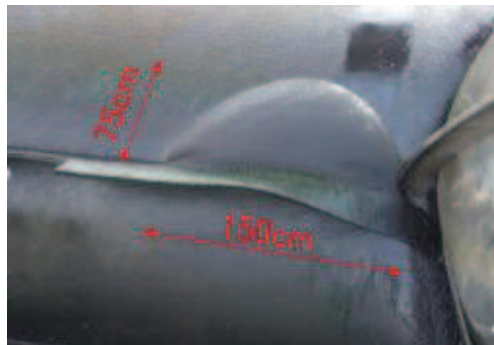
膨れとは膨張媒体である空気が、ゴム堰の補強する織布を通して外層ゴムに達し、外層ゴムと補強織布間の接着力が低下してきた箇所からゴムはく離が生じて、その箇所が長い時間を経て外層ゴムに力が掛かり続けた結果、接着力低下と劣化状態と重なって発生する事象である(写真 2.1.4)。膨張媒体である空気が直接、補強織布に達しない対策が有効と考えられる。

写真 2.1.4 膨れ状態

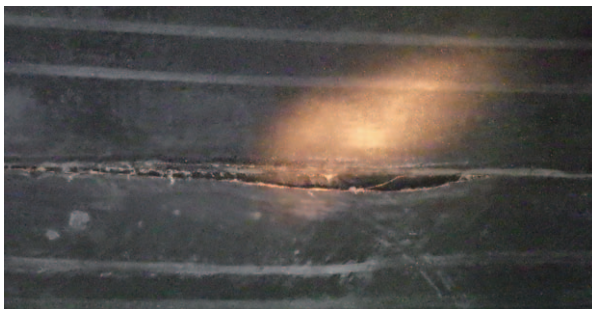
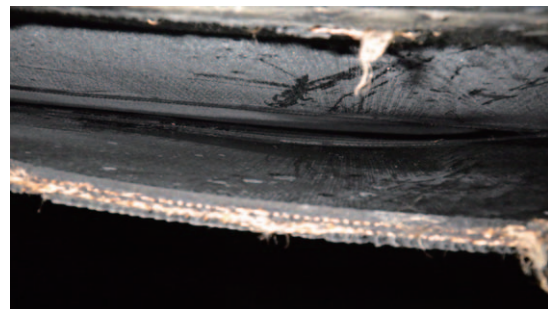
大型化したゴム堰は製造設備の制約上、ゴム同士同士の繋ぎ(ジョイント)箇所が必要となる。ジョイント部位は階段状にステップを取って薄いゴムを介して加硫接着されている。層間はく離とは、長い時間を経て当該ゴムが硬化したり、接着力が低下して補強織布の層間が剥がれ、劣化状態へと至ったものである(写真 2.1.5)。

写真 2.1.5 層間はく離事例 (右写真：はく離箇所拡大図)

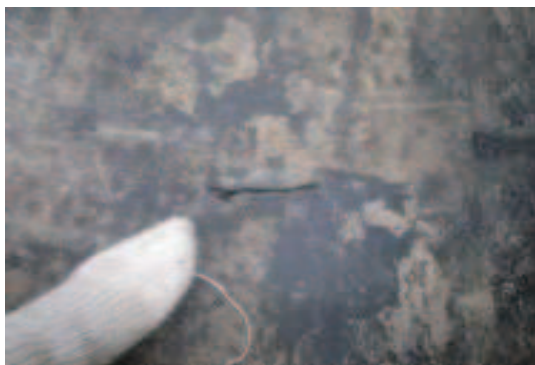
先述の劣化要因の転石摩耗とは別に、大型のものや鋭利部のある転石、流下物のゴム袋体への衝突等により、織布の露出や貫通傷が発生するものである。このような転石・流下物はすべてを防ぎきれものではないが、直上流にあった鋭利な転石の発生現場を発見・改修することで発生を低減させた例がある。

写真 2.1.6 流下物による損傷状態

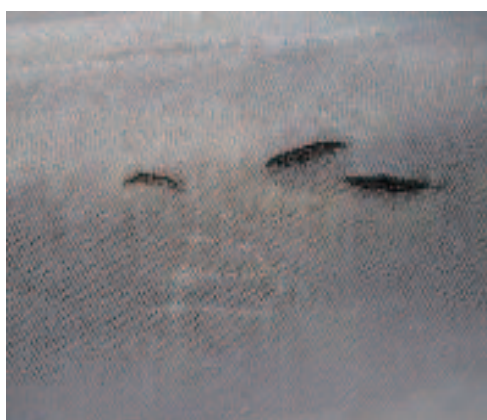
袋体倒伏時に上部に堆積した土砂を、バックホウで除去した際にバケットの爪を袋体に引っかけてしまい損傷させた例がある(写真 2.1.7)。このような事故がないよう、作業には細心の注意を払う必要がある。

写真 2.1.7 バックホウの爪による損傷

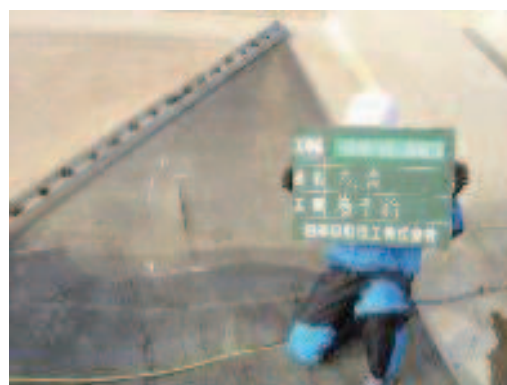
カッターナイフ等を用いて故意に袋体が傷つけられた例がある(写真 2.1.8)。海外ではバンダリズムの対策を目的として、表層ゴムにセラミックスのチップを含有させたり、ステンレスメッシュを用いた袋体の例がある。

写真 2.1.8 カッターナイフによる悪戯での損傷

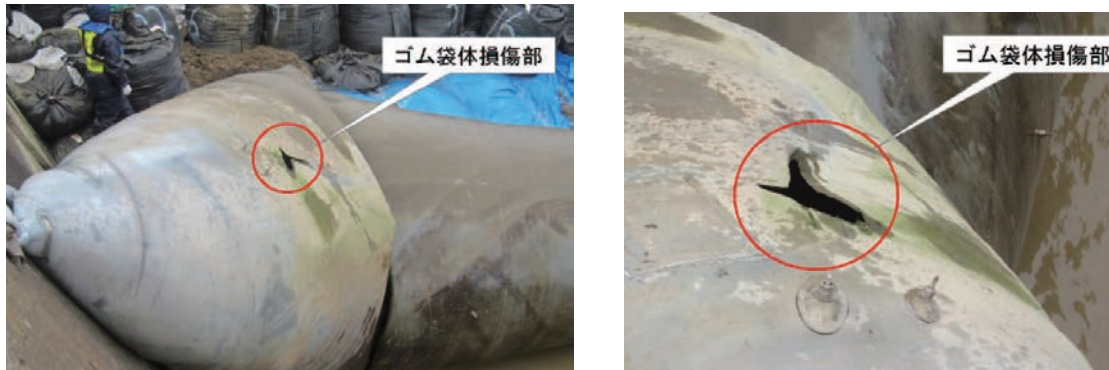
ゴム引布がコンクリート躯体や固定金具と接触して摩耗することで貫通傷が発生し得る。この損傷が進行するとゴム袋体の破損に至る場合があるので注意が必要である。

写真 2.1.9 コンクリート躯体との擦れによる摩耗損傷（右写真：拡大図）

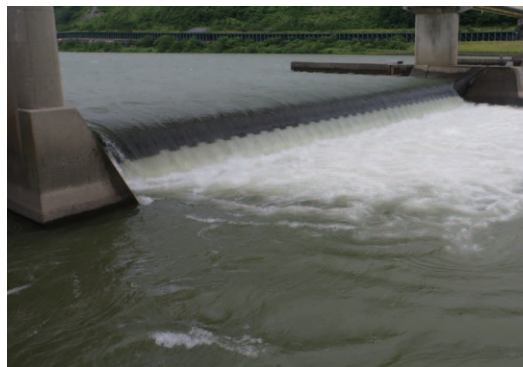
堰体振動とは、ゴム堰の起立時あるいは倒伏中に、何らかの原因で袋体全体が振動する現象である。これを放置すると、袋体の破損や、側壁と擦れることによる異常摩耗が発生する場合がある。予防策として、袋体上面にフィン等をつけて越流水膜を破壊することで振動発生を抑える方法があるが、まれに効果が見られないケースがある。この場合、袋体内圧を加減することで振動抑制を行っている。また、側壁との擦れが想定される場合は、側壁にウレタン塗装をするなどの保護措置を行っている例がある。

写真 2.1.10 堰体振動した堰の例

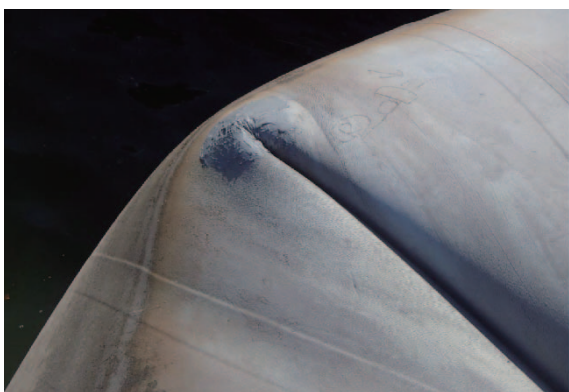
当該ゴム堰の外観として、起立状況を写真2.1.11および2.1.12に示す。診断時において、写真2.1.13および2.1.14のとおり、法部の折れシワ部周辺においてひび割れが進行していることが目視確認された。この表面ひび割れはゴム袋体の劣化により見られる現象の一つである。

写真 2.1.13 法部折れシワ部のひび割れ

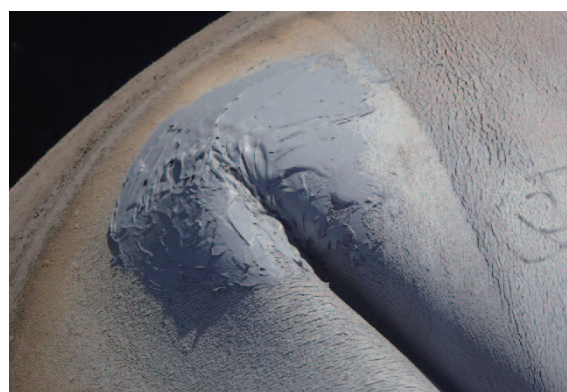
写真 2.1.14 同左 (ひび割れ部にコーキング剤塗布)

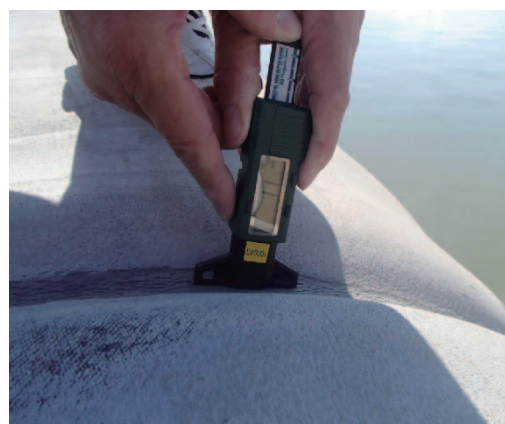
ひび割れは折れシワ部周辺に発生しているが、範囲が限定的であり、ひび割れの深さは1.0mm～1.2mm（ゴム袋体の厚さ=5.5mm）であった。そのため、内層ゴム層には到達しておらず、現時点では気密性能への影響はないものと考えられた。

写真 2.1.16 同左（ひび割れ深さ=1.1mm）

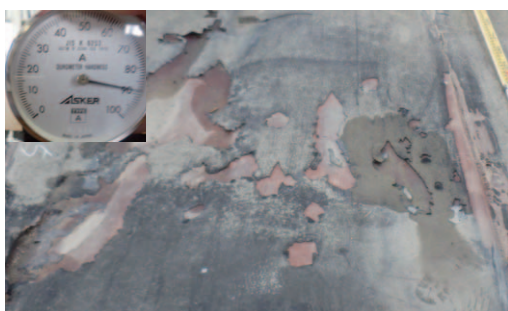
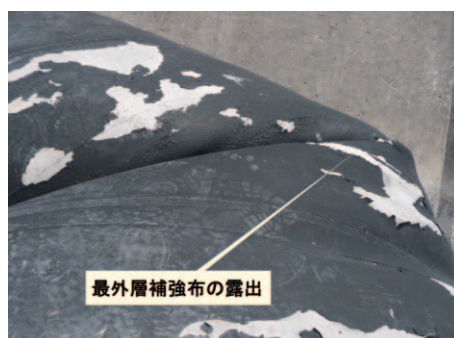
- ① 外層ゴムの硬度と経過年数には相関があり、ゴム硬度は経過年数とともに上昇している。
- ② ゴムの硬度が【90】に到達するような経年となると、外層ゴム劣化でクラックなどが発生しやすく、ゴムと布との接着力も低下してくるので、ゴム引布のこすれや転石等の衝撃で補強繊維の露出が拡大し、ゴム袋体の気密・水密性に影響を及ぼす事象が生じた。
- ③ 水膨張式のゴム堰(図中、水式ゴム堰)のゴム袋体は、空気膨張式に比べ、ゴム硬度の上昇が緩やかであり、ゴムの亀裂有無などの目視調査の結果と併せても、劣化の進行は遅い傾向にあった。
- ④ 常時水中にあるゴム袋体の劣化の進行は遅い（ゴム硬度の上昇勾配は緩やか）。
- ⑤ 設置後 30 年以上経過し、ゴム硬度が【90】を超えたゴム袋体は、ほぼ全数更新されている。

写真 2.2.13 ゴム引布積層間はく離(32年経過) 写真 2.2.14 最外層織布の露出拡大(37年経過)

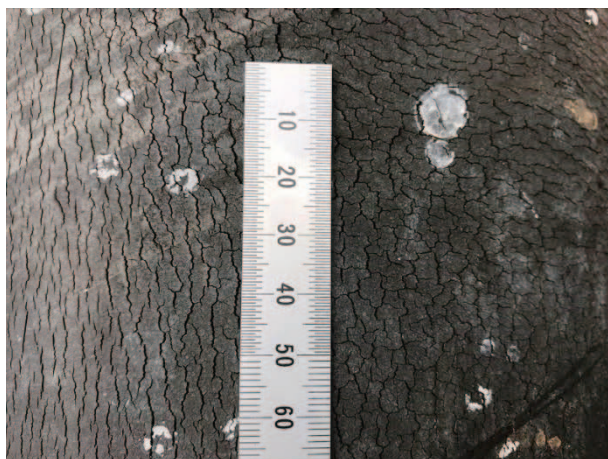
特に昭和50年代までの普及期に製造された当初のゴム袋体の外層ゴム厚は、1~2mm程度までのものも多く、局部的に大きな応力を受ける法尻部を中心に、織布まで到達したオゾンクラックと見られる無数のひび割れや、熱による硬化や接着力の低下が加わり外層カバーゴムがはく離したゴム袋体も散見される。

写真 2.2.20 カバーゴムのオゾンによるひび割れ

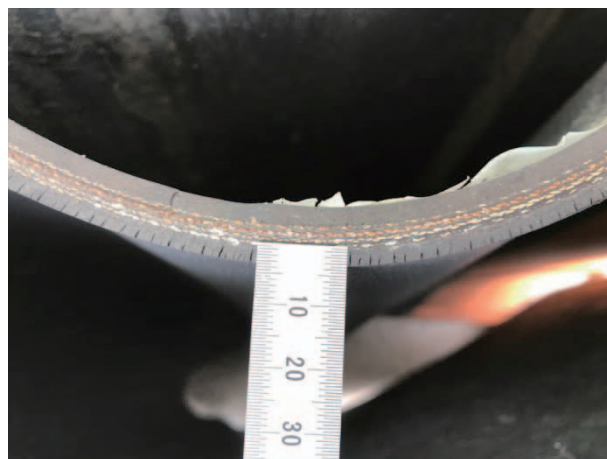
写真 2.2.21 深さ方向に進行したひび割れ

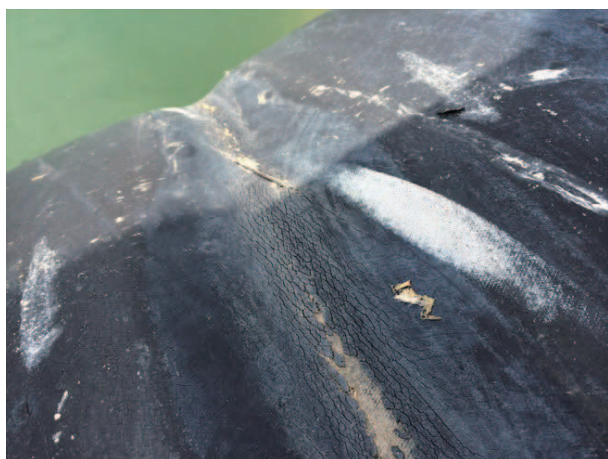
写真 2.2.22 カバーゴムのオゾンによるひび割れ

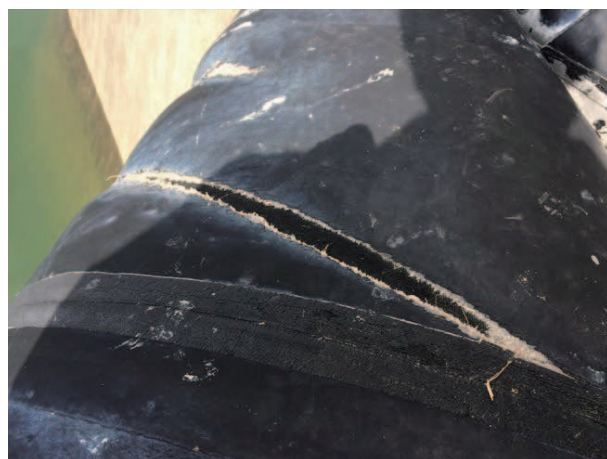
写真 2.2.23 織布破断したゴム袋体

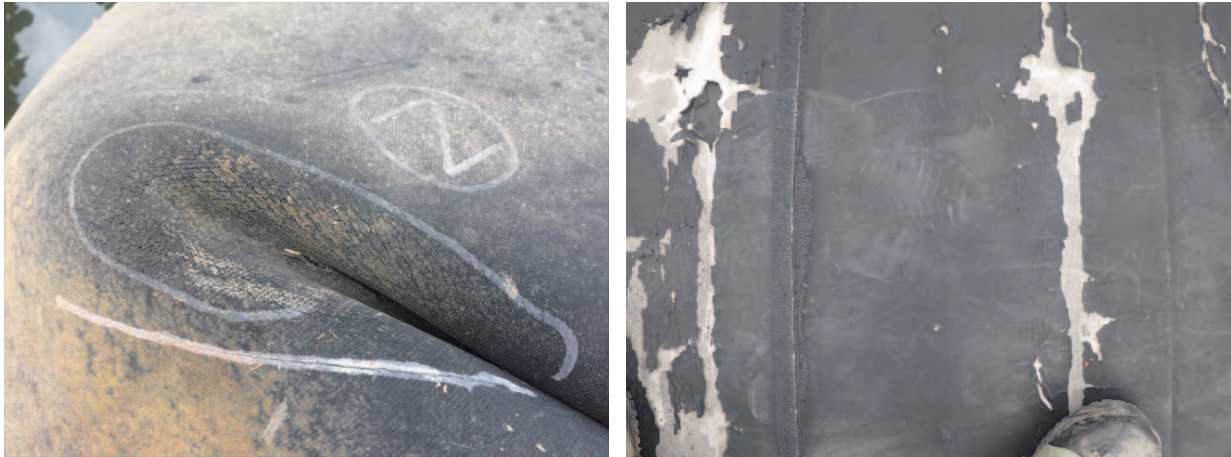
写真2.2.24 局部応力を受けたカバーゴムのひび割れ 写真2.2.25 カバーゴムがはく離し、織布露出したゴム袋体

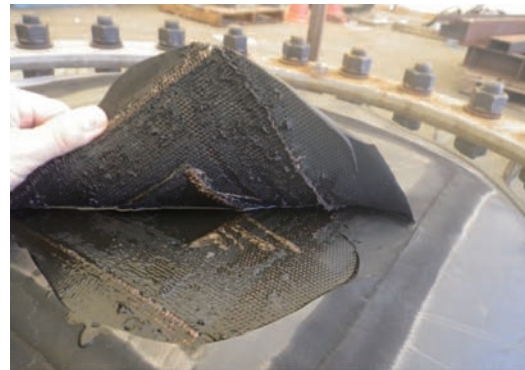
試験状況を写真 3.2.19 に、気密機能が失われた状態(補修部剥がれ)を写真 3.2.20 に示す。全てのサンプルにおいて、写真のような剥がれが確認された。

写真 3.2.20 補修部剥がれの状態
