土木研究所資料 第4214号

沖ノ鳥島における建設材料耐久性試験

—第Ⅱ期メタル系材料の暴露19年の結果—

平成24年1月

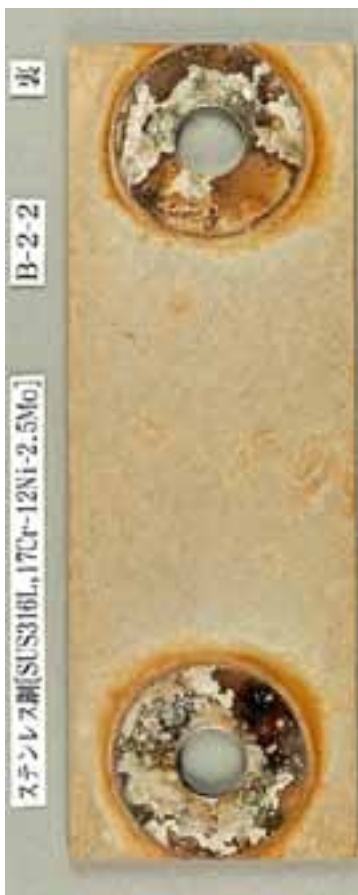
写真65 B-02 水洗後スケッチー1

<p>ステンレス鋼[SUS316L,17Cr-12Ni-2.5Mo] B-2-2 裏</p>	<p>○全体的に薄黄色を呈し、島状の発錆が少し見られた。 ○エッジ、ボルト孔の周りに隙間腐食がみられた。</p>
面裏

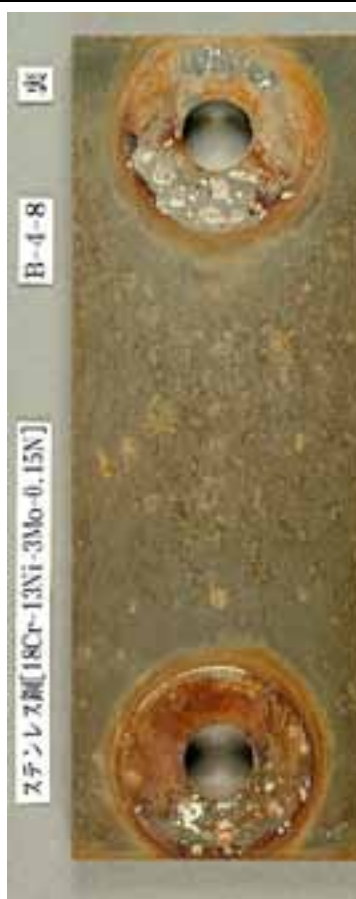
写真69 B-04 水洗後スケッチー1

<p>ステンレス鋼[18Cr-13Ni-3Mo-0.15N] [B-4-8] 裏</p>	<p>○全体的に薄黄緑色を呈し、島状の発錆が全面に見られた。</p> <p>○エッジ、ボルト孔の周りに隙間腐食がみられた。</p>

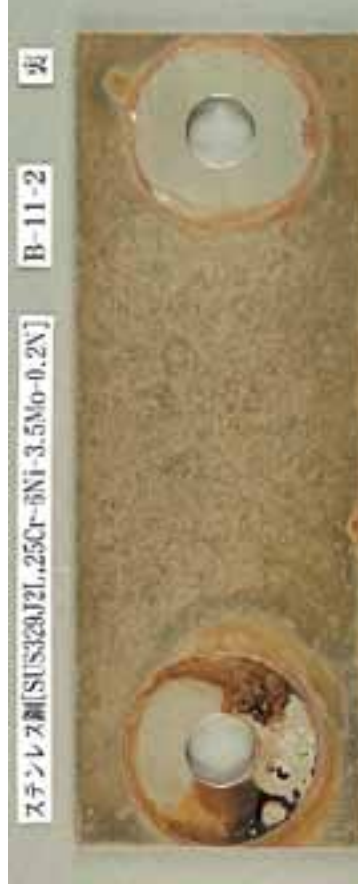
写真83 B-111 水洗後スケッチー1

<p>ステンレス鋼[SUS329J2L、25Cr-6Ni-3.5Mo-0.2N] [B-11-2] 裏</p>	<p>○全体的に黄色を呈し、島状の発錆が少し見られた。 ○エッジ、ボルト孔の周りに隙間腐食がみられた。</p>

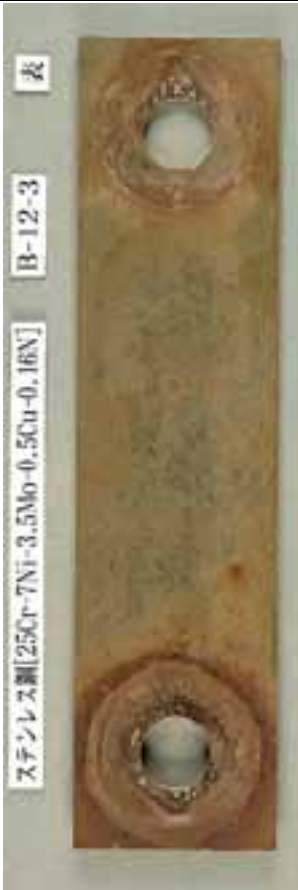
試験片No.	SUS329J4L、25Cr-7Ni-3.5Mo-0.5Cu-0.16N B-12-3	
表面

<p>○全体的に薄黄緑色を呈していた。 ○エッジ、ボルト孔の周りに隙間腐食がみられた。</p>	
裏面

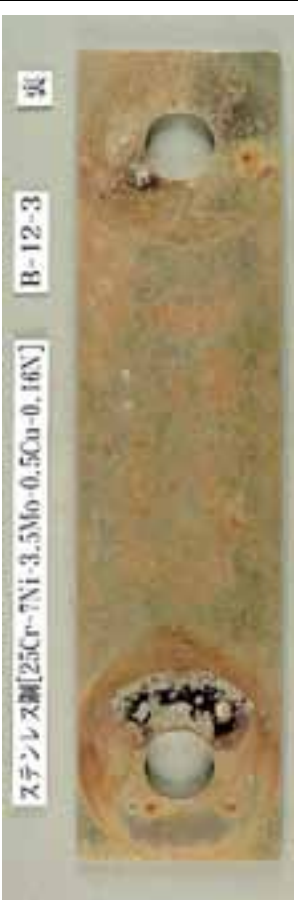
写真86 B-12 水洗後スケッチ-2

<p>○全体的に薄黄緑色を呈していた。 ○エッジ、ボルト孔の周りに隙間腐食がみられた。</p>

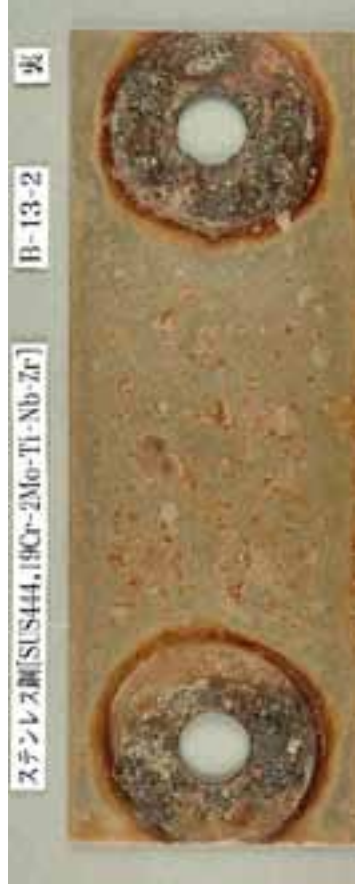
B-13-2 裏

<p>○全体的に薄茶色を呈し、島状の発錆が全面に見られた。</p> <p>○エッジ、ボルト孔の周りに隙間腐食が多くみられた。</p>

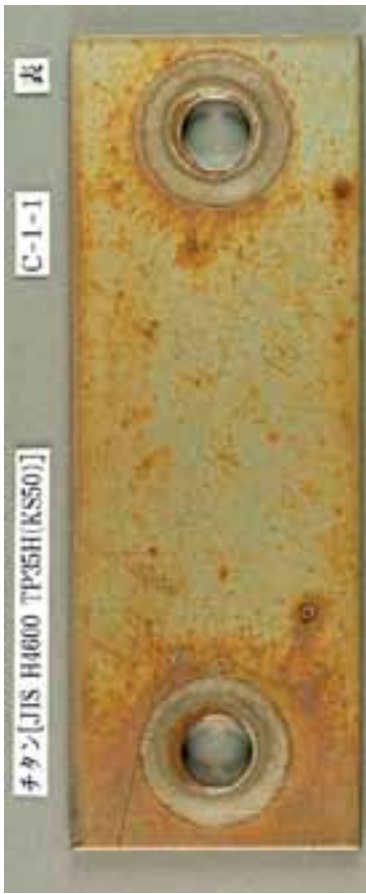
試験片No.		チタン [JIS H4600 TP35H(KS50)]	
		C-01-1	C-01-2
面 表

<p>○全面的にゴールドを呈していた。 ○一部、貰いさびが見られた。 ○ボルト孔周りは際だった変色は認められない</p>

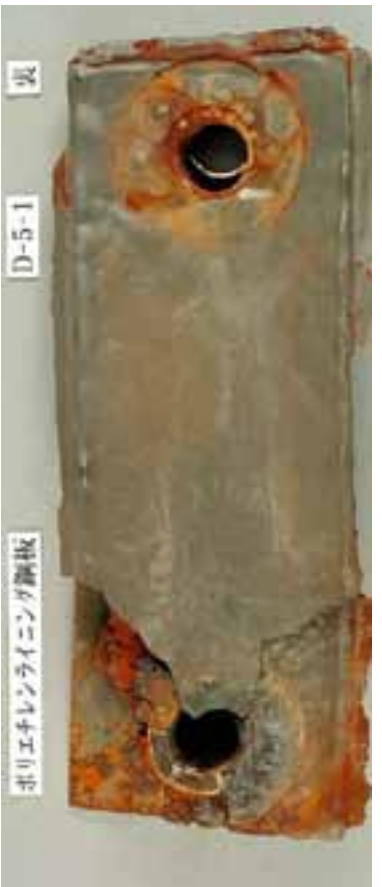
<p> ○裏面のシール材が、一部残存しているが、チョーキングしていた。 ○鋼材は腐食しており、ほとんど残存していなかった。 </p>

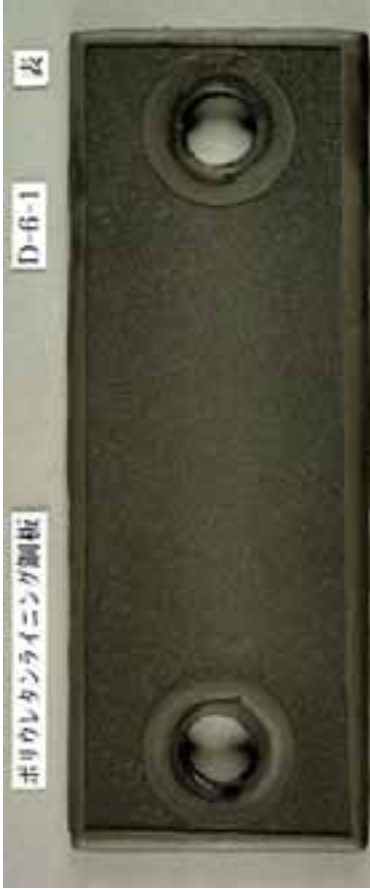
ポリウレタンライニング鋼板	
試験片No.	D-06-1
面 表

<p>○表面全体の光沢は消失しており、紫外線劣化を生じていた。</p>

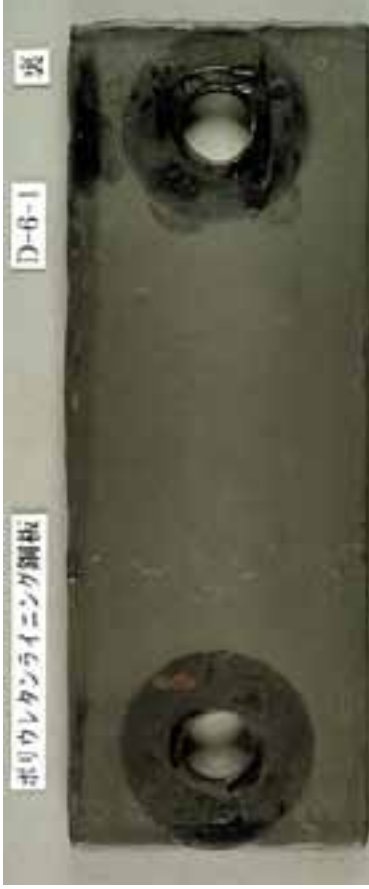
<p>○シール材(タルエポキシ)にチヨーキングが見られた。 ○端部シール(タルエポキシ)が残っているものは鋼材腐食はなかった。</p>
面 裏

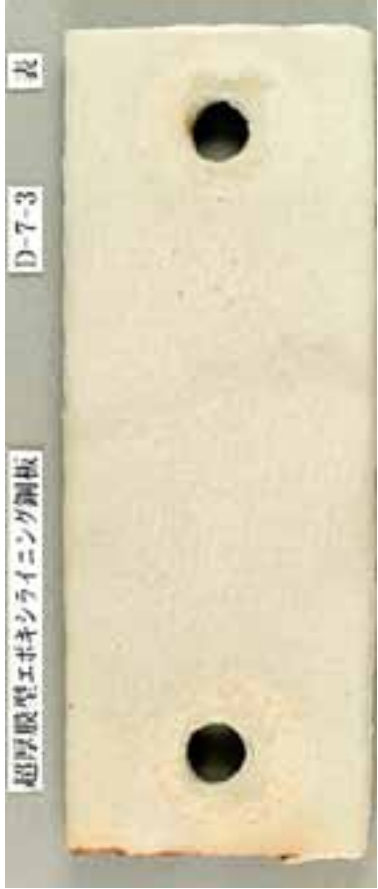
超厚膜型エポキシライニング鋼板	
試験片No. D-07-3	
面 表

<p>○上塗りの超厚膜エポキシ樹脂塗料（グレー）が全面的に白く変色した。 ○エッジに赤さびが見られ、腐食が進行している。</p>
面 裏

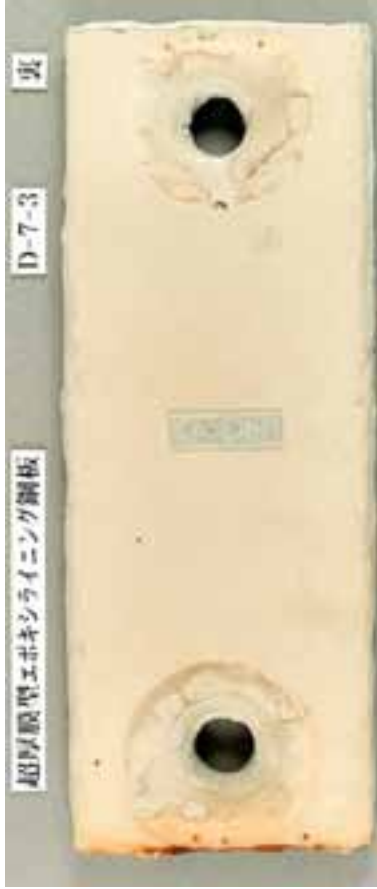
<p>○上塗りの超厚膜エポキシ樹脂塗料（グレー）が全面的に白く変色した。 ○エッジに赤さびが見られ、腐食が進行している。</p>

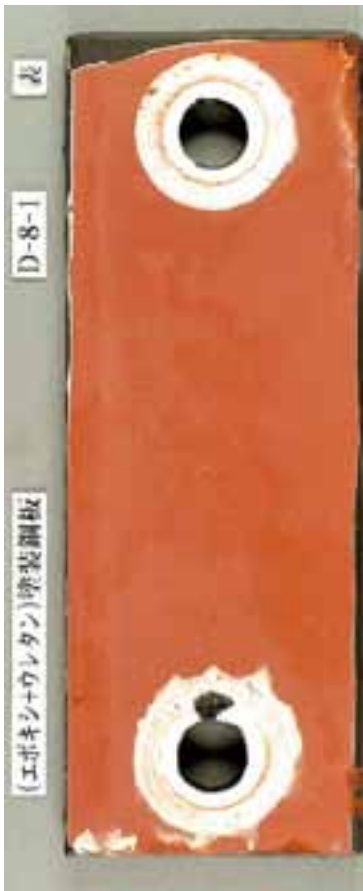
試験片No.		(エポキシ+ポリウレタン) 塗装鋼板	
	D-08-1	D-08-2	D-08-2
面表

<p>○上塗りウレタン樹脂塗料（白）、中塗りエポキシ樹脂塗料（白）が消失し下塗り塗料が露出した。</p>

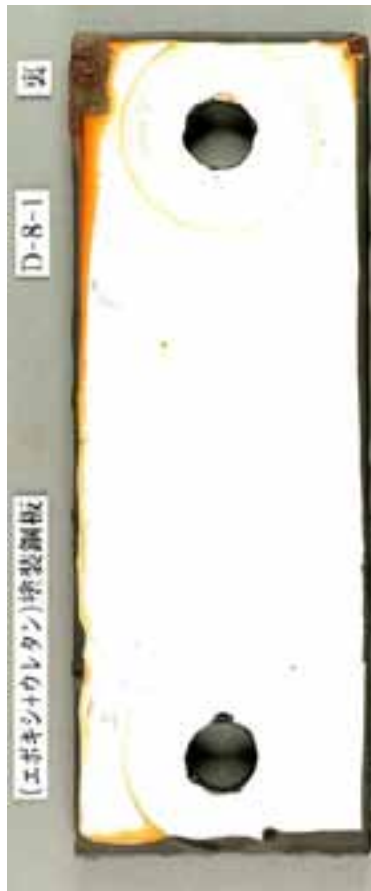
<p>○上塗りウレタン樹脂塗料（白）にチヨーキングがみられた。○エッジ部のシールが一部とれ、腐食が進行している。</p>

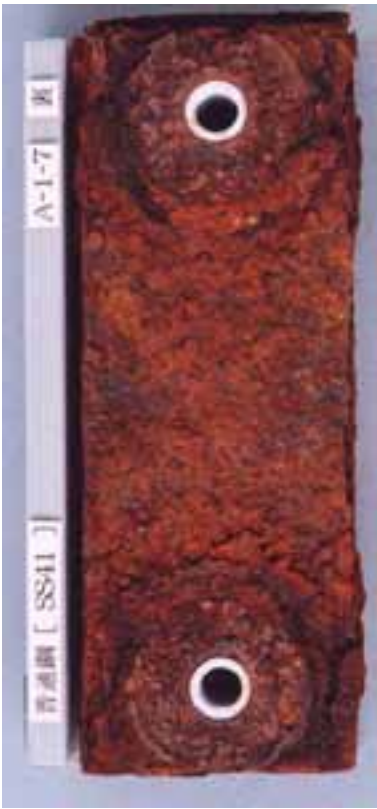
写真34 酸洗前外觀スケッチ記録 (A-01-7 : 表裏面)

<p>○全面に層状さびが発生していた。</p>
図表

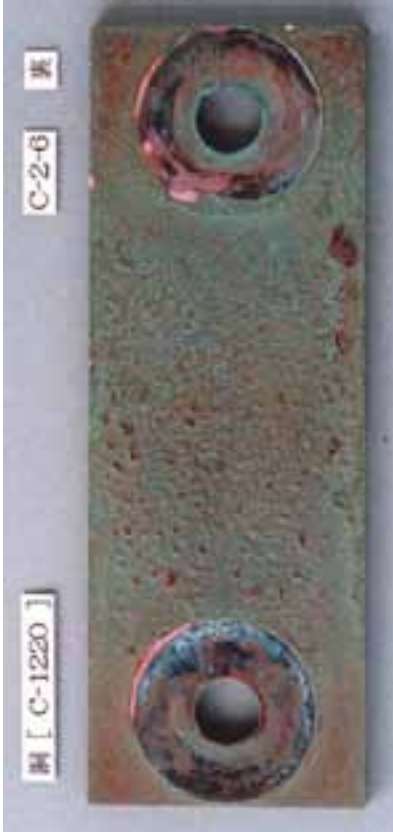
写真66 水洗後外観・スケッチ記録 (C-02-6)

<p>緑青色</p> <ul style="list-style-type: none"> ○全面的に緑青色を呈していた。 ○部分的に浮きさびの発生が見られた。 ○ボルト孔周辺は黒色を呈していた。
写真

<p>緑青色</p> <ul style="list-style-type: none"> ○全面的に緑青色を呈していた。 ○部分的に剥離を起こしていた。 <p>剥離状態</p>

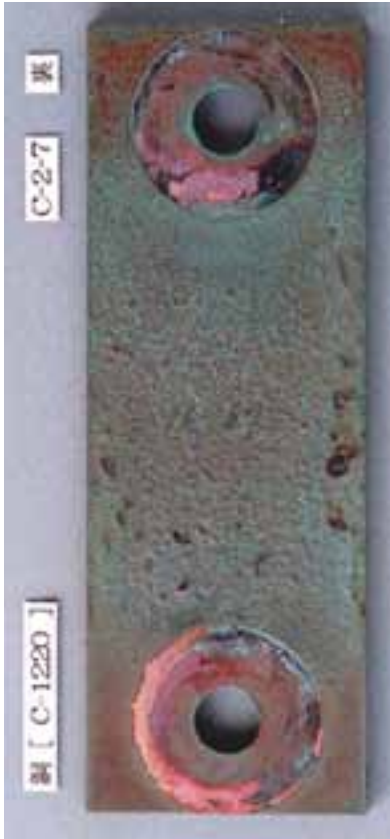
写真67 水洗後外観・スケッチ記録 (C-02-7)

<p>緑青色</p> <ul style="list-style-type: none"> ○全面的に緑青色を呈していた。 ○特にエッジに浮きさびの発生が多く見られた。 ○ボルト孔周辺は黒色を呈していた。
写真

<p>緑青色</p> <ul style="list-style-type: none"> ○全面的に緑青色を呈していた。 ○中央部の浮きさびの一部に剥離が見られた。

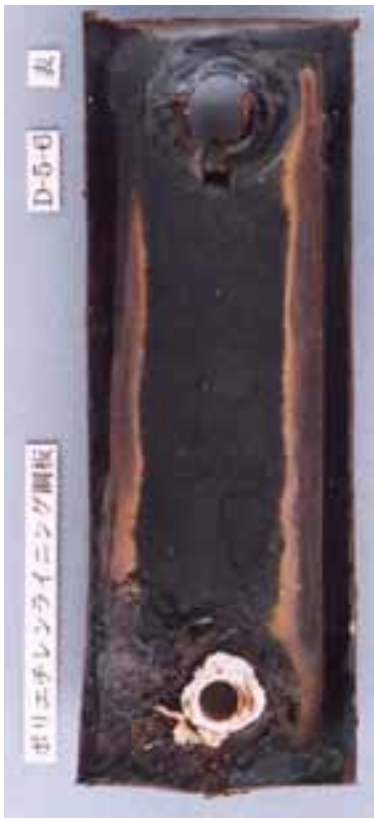
写真78 水洗後外観・スケッチ記録 (D-05-6)

試験片No.	ポリエチレンライニング鋼板：D-05-6	
	水洗後外観写真	水洗後外観スケッチ記録
写真	 	  <p data-bbox="766 156 877 929"> ○被覆材の劣化は見られなかった。 ○被覆材は、鋼材から剥離しており、端部から反っていた。 ○端部シール材(ターレットギ)は完全に剥離し、消失していた。 </p>
写真

<p data-bbox="766 156 877 929"> ○裏面・端部のシール材(ターレットギ)は、完全に消失していた。 ○鋼材は、腐食により殆ど残存していなかった。 </p>

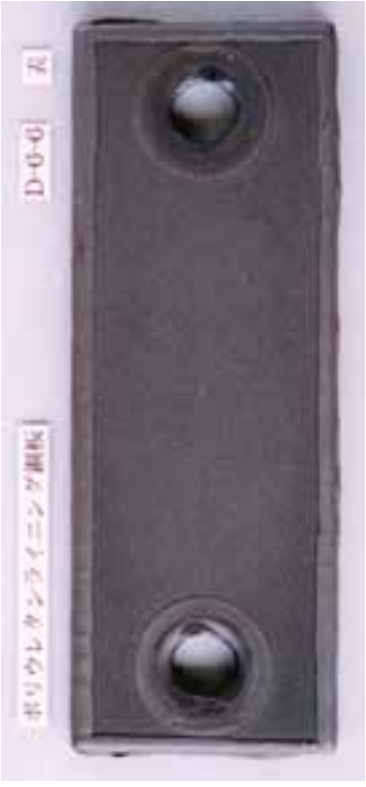
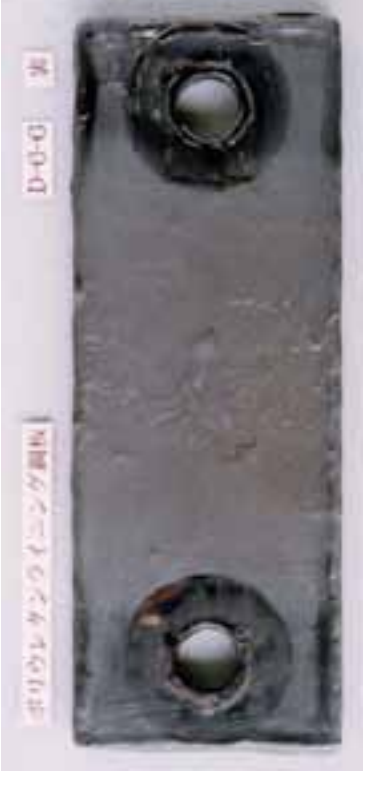
写真80 水洗後外観・スケッチ記録 (D-06-6)

<p>○表面全体の光沢は消失しており、紫外線劣化を生じていた。</p>	
裏面

<p>○シール材 (タールホキシ) にチョーキングが見られた。</p>

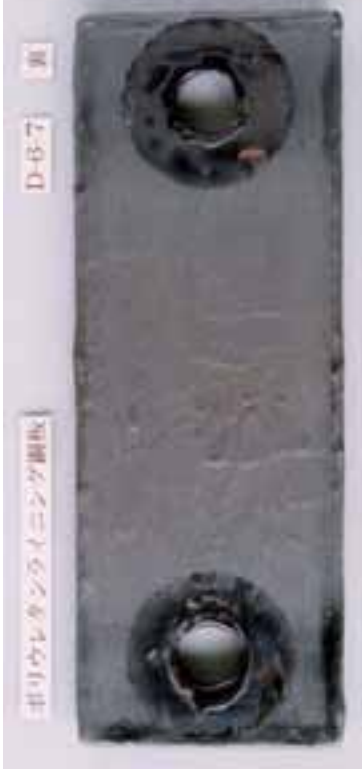
写真 8 1 水洗後外観・スケッチ記録 (D-06-7)

<p data-bbox="762 253 799 1021">○表面全体の光沢は消失しており、紫外線劣化を生じていた。</p>
裏面

<p data-bbox="1299 371 1335 891">○シール材(タールエポキシ)にチヨ-キングが見られた。</p>

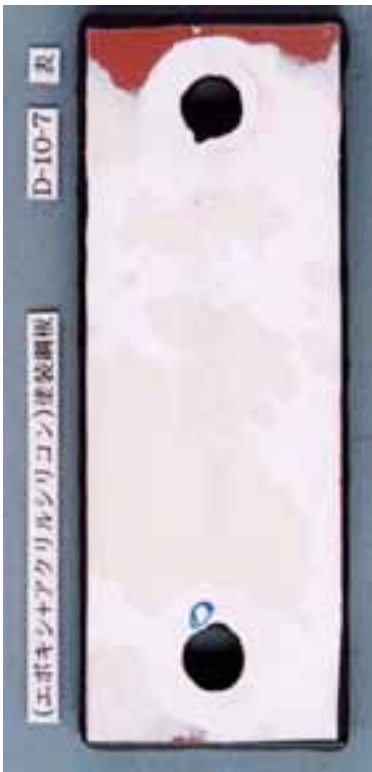
試験片No.		(エポキシ+アクリルシリコン) 塗装鋼板：D-10-7 水洗後外観スケッチ記録	
		水洗後外観写真	
表 面

<p>下塗り塗膜(エポキシ樹脂)の露出</p> <p>○上塗り塗膜(アクリルシリコン)は、殆ど剥離していた。 ○残存している上塗り塗膜は、チョーキングしていた。 ○エッジから下塗り塗膜(エポキシ樹脂)が露出していった。</p>
