第 3 回 CAESAR 講演会

＜招待講演＞
コンクリート橋の
崩壊に学ぶ

Quebec Overpass Collapse Juxtaposed to Deteriorating Infrastructure in Canada

更新時代における橋梁のあり方

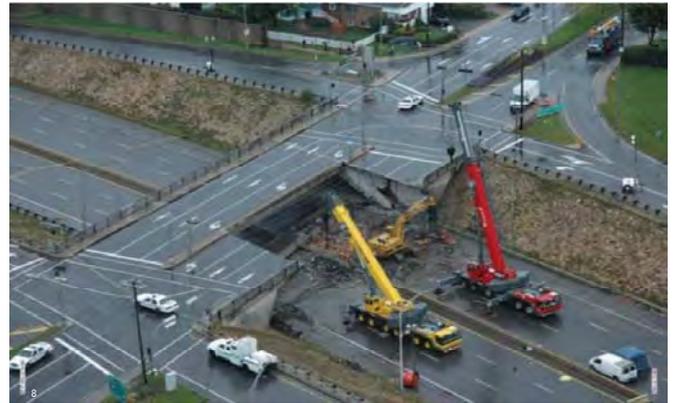
カナダのデラコンコルド跨道橋の崩落(全体)

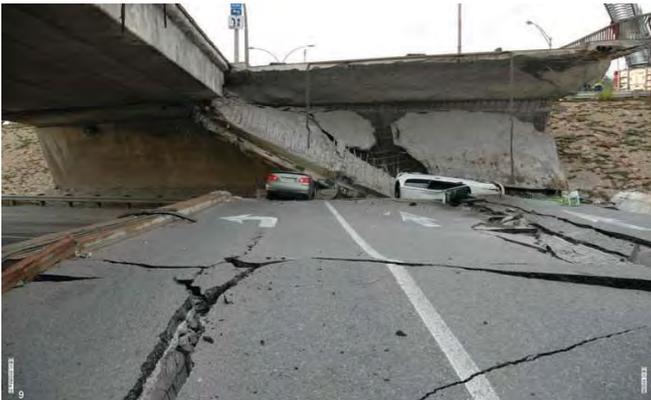
カナダのデラコンコルド跨道橋の崩落(破壊箇所)

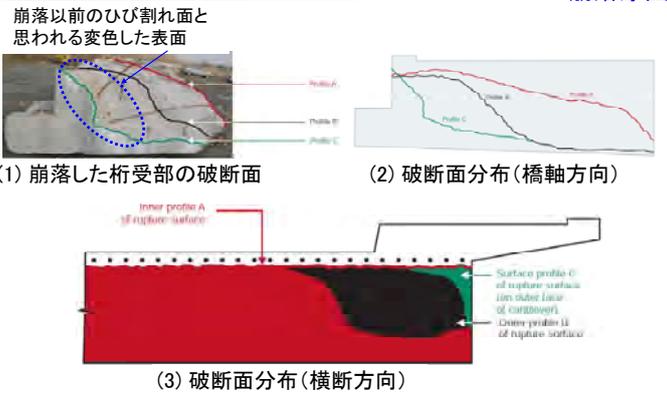
(3) 破断面分布 (横断方向)

桁受部の崩落状況

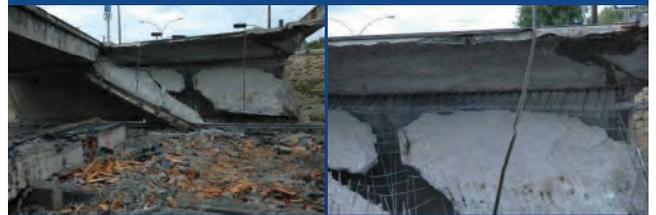
Rupture surface – South-East corner

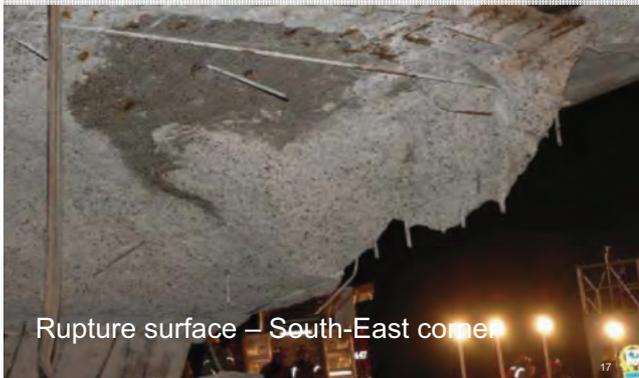
Rupture surface – South-East corner

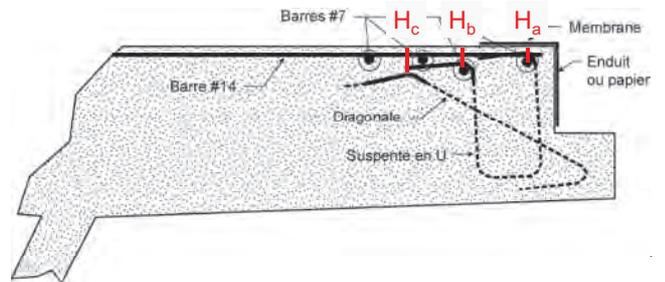
Reinforcing Bar Location - West

The incorrect placement of the U-shaped hangers and diagonal bars created a zone of weakness that extended deep inside the thick slab.

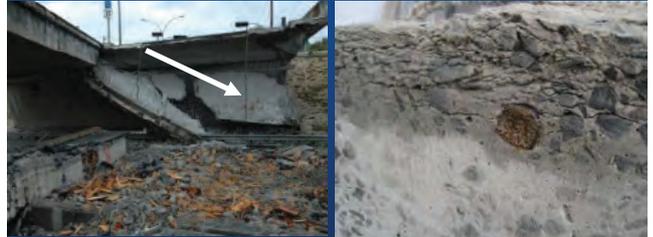
Concrete Degradation – South-East Corner

Frost attack was identified as the main cause of concrete degradation at the vicinity of the rupture plane.

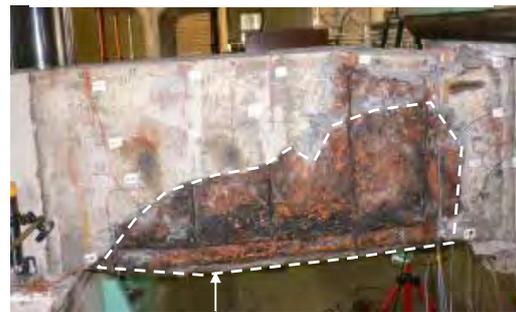
かぶり剥落部分

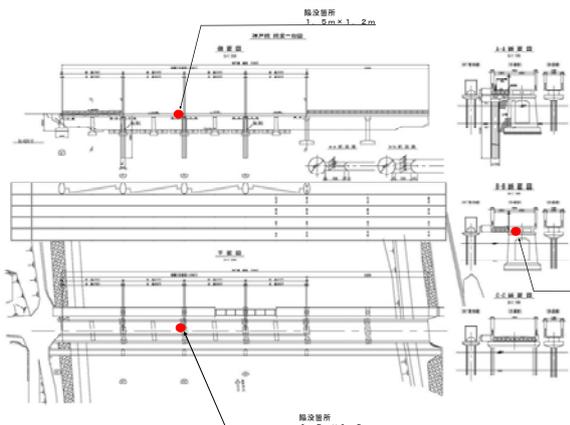
床版の抜け落ち

- ・雨水浸透による疲労劣化促進。
- ・下面鋼板接着補強のため、確認できず。

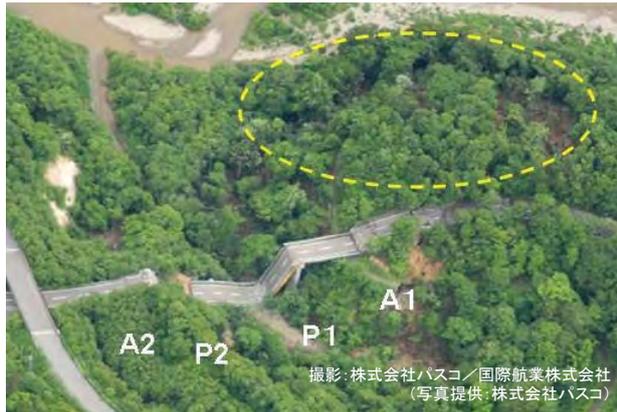
地すべりに伴って移動した下部構造と落橋した桁
(2008年岩手・宮城内陸地震)

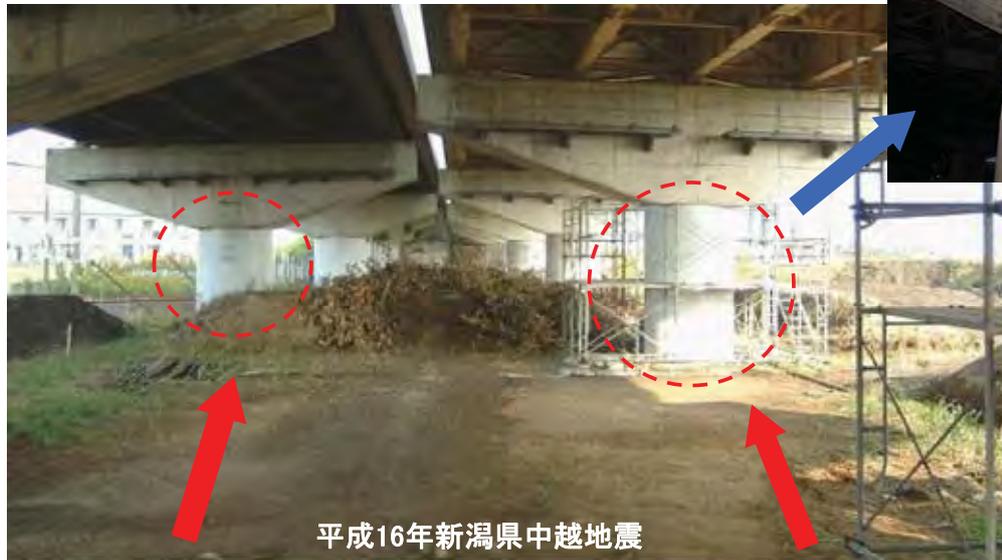
鋼板巻立て補強済みの1期線(上り線)は損傷なし

地震後の損傷状態
(段落し部で損傷)

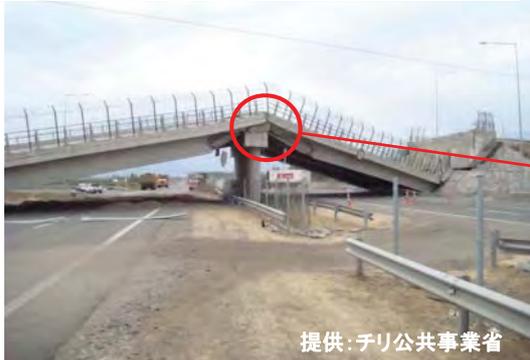
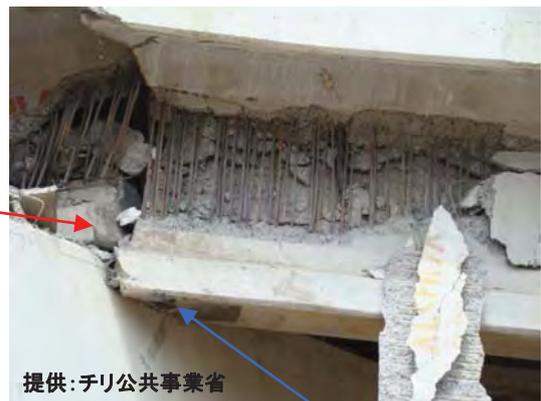
横桁を省略したプレテンPC桁橋の被害

支持部から欠け落ちている

1990年代半ば以降に、民間委託として実施された道路事業で、建設コストの低減と建設期間の短縮を目的として技術提案された横桁や移動制限機構を設けないプレテンPC桁橋において被害が集中した。

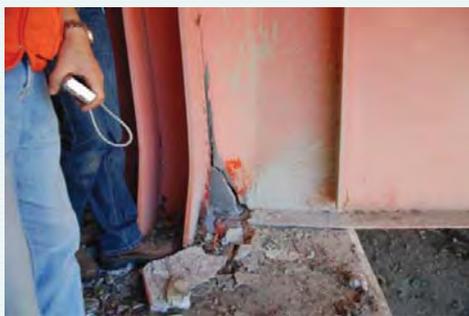
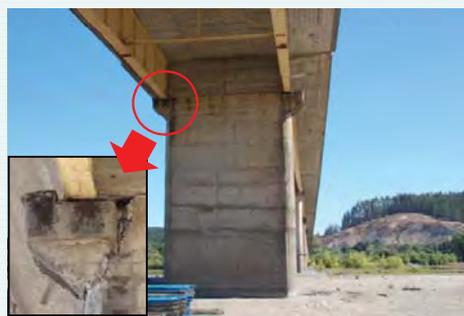
日本側の診断により被害の拡大を防止

地震後の供用に伴う活荷重の作用により、損傷が急激に進展し致命的な被害に拡大する可能性があることから、重量規制の強化や桁の仮支持の必要性を助言

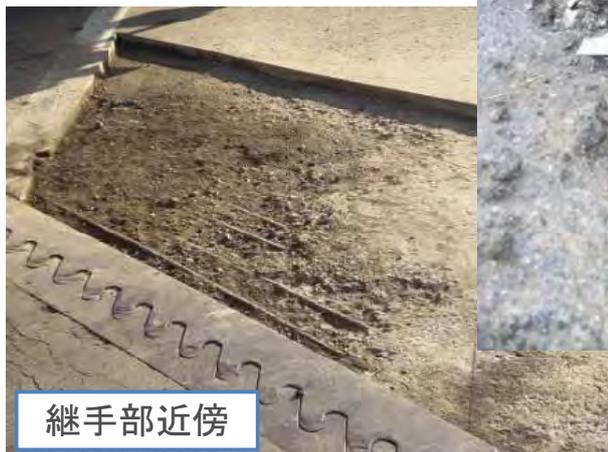
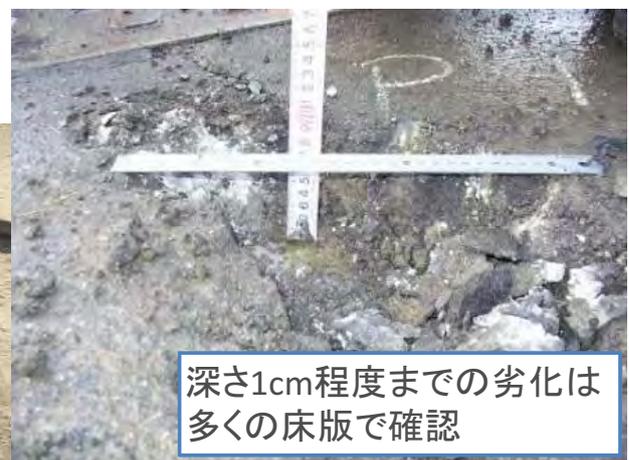
継手部近傍

深さ1cm程度までの劣化は多くの床版で確認

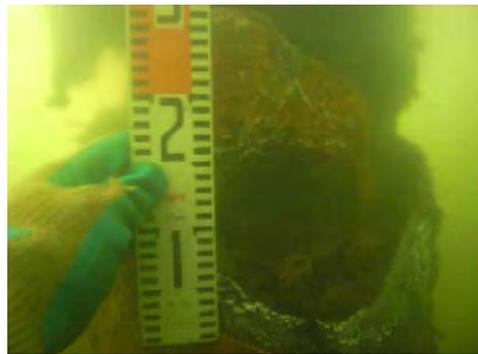
損傷部位: 鋼製パイルベント橋脚水中部

損傷の種類: 欠損

- ・汽水域における水中部の腐食
- ・コンクリート巻立てによる応急措置

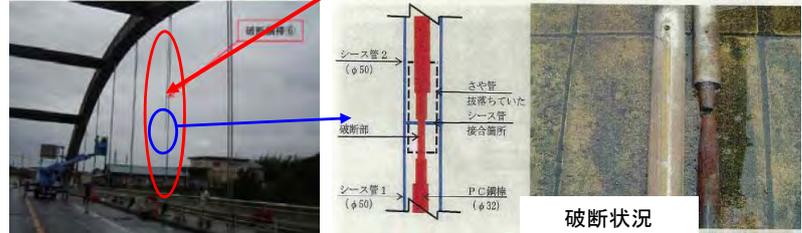
破断状況

損傷部位：アーチ吊材(PC鋼棒)
 損傷の種類：破断

- ・異種金属接触腐食によるPC鋼棒の破断
- ・全吊材PC鋼棒をPCケーブルに交換

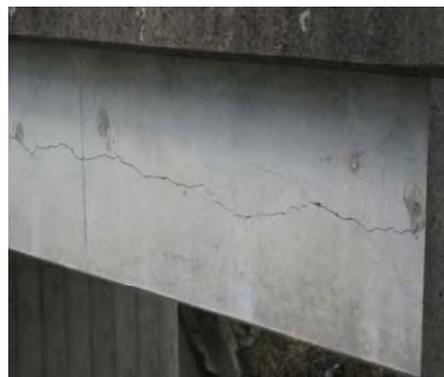
損傷部位：桁側面のひび割れ、遊離石灰

PC桁側面部のひび割れ

- ・遮水対策(床版防水含む)
- ・ひびわれの詳細調査と定期観察

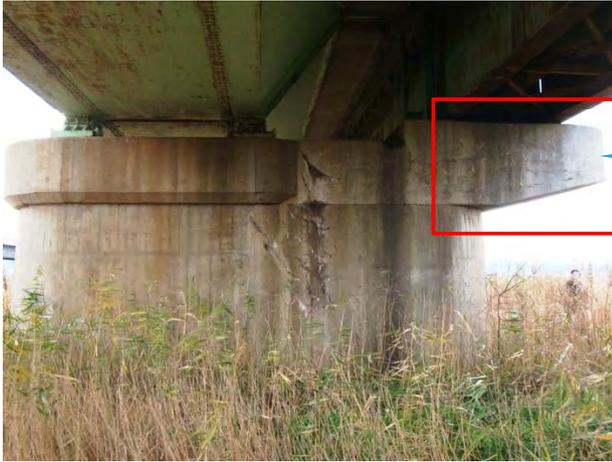
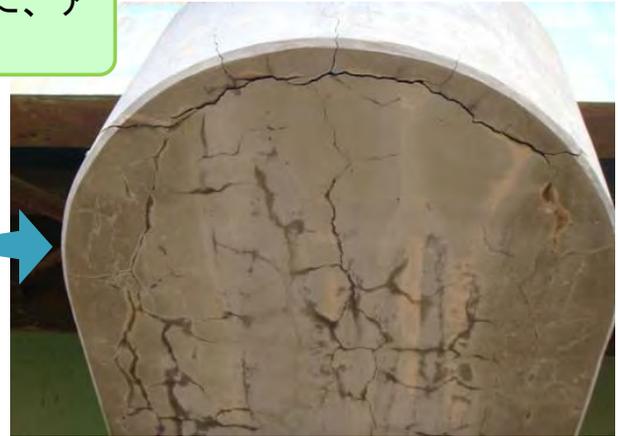
側道橋設置時に継ぎ足した橋脚はり部分に、アルカリ骨材反応 (ASR) と疑われる損傷

橋脚はり部のひび割れ状況

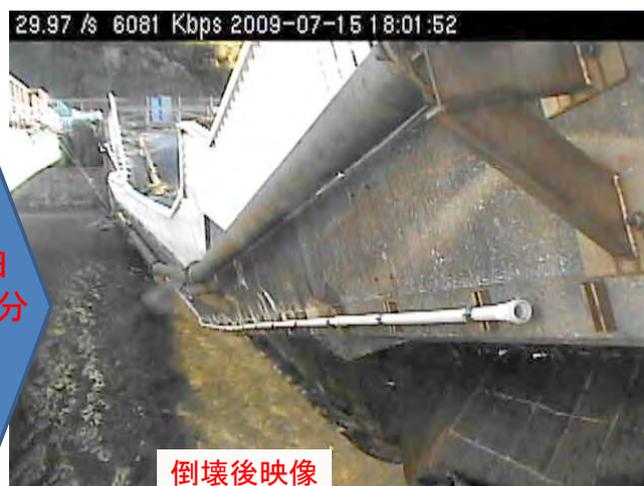
7月15日
17時37分
倒壊

倒壊後映像

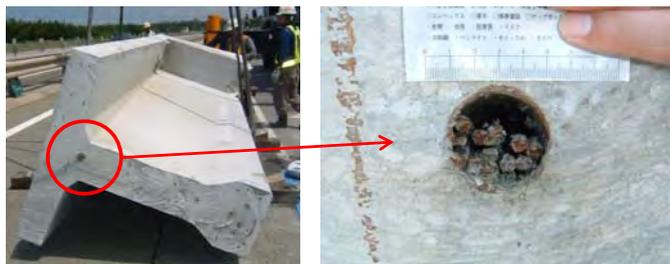
〔②断面の調査結果〕

床版付近の曲げ上げ部でグラウト未充填部を確認
