## <招待講演> コンクリート橋の 崩壊に学ぶ

デラコンコルド跨道橋の崩落事故の概要と原因／六郷  
重要個所、関連情報、道路管理者の責務等／Banthia

岐阜大学 六郷 恵哲

カナダのデラコンコルド跨道橋の崩落事故に学ぶ

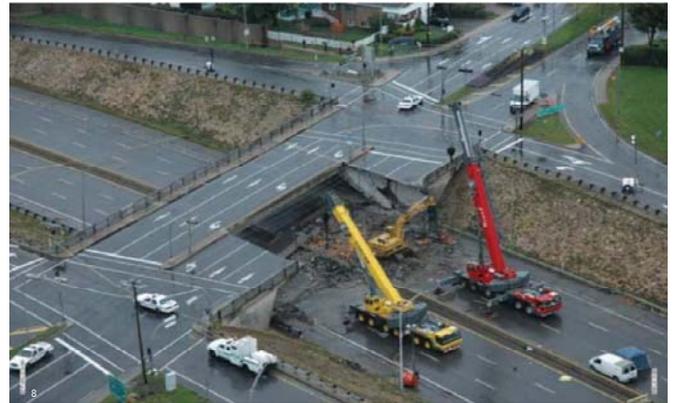
#### カナダのデラコンコルド跨道橋の崩落(全体)

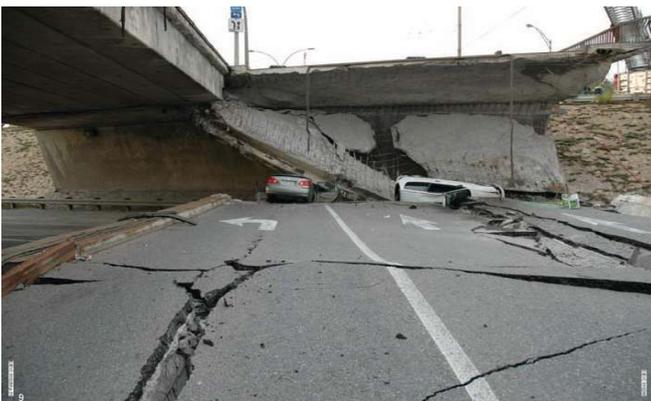
#### カナダのデラコンコルド跨道橋の崩落(破壊箇所)

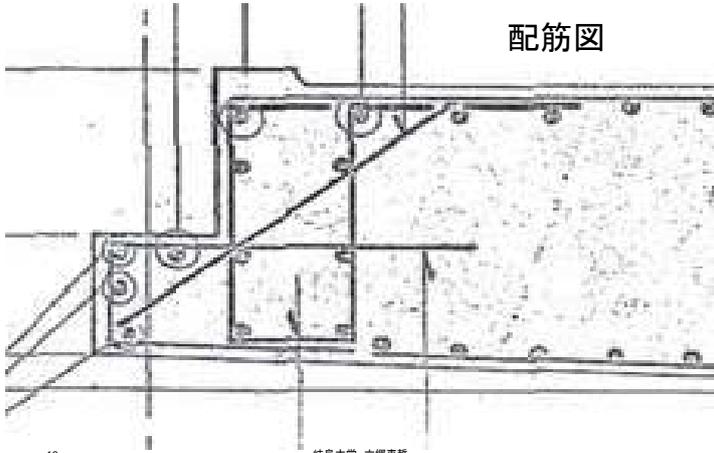
配筋図

- 不適切な配筋
  - 同一面への鉄筋の集中
  - 主筋の端部定着 (先端フックが無い)
  - スターラップ筋が最外縁筋を囲んでいない
- 施工時の配筋変更
  - スターラップ筋と上側鉄筋の分離
- 低品質のコンクリート
  - 耐凍害性の不足

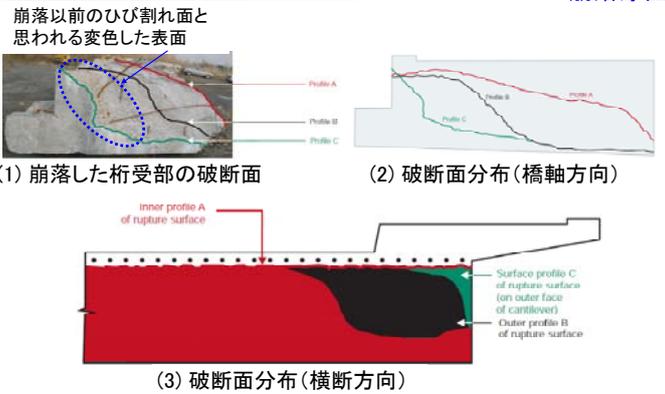
桁受部の崩落状況

(3) 破断面分布 (横断方向)

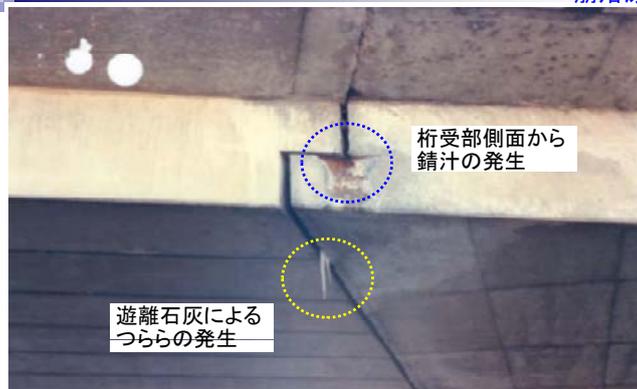
桁受部の状況(1985年)

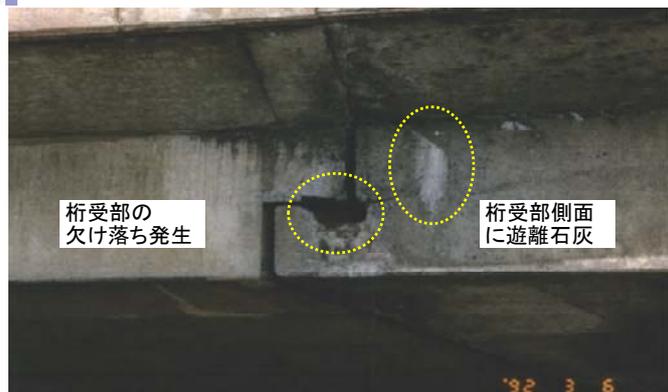
- 厚いスラブにおけるせん断補強の欠如
  - コンクリートのせん断耐力不足
  - 現行基準では、せん断補強が必要
  - 設置されていれば、脆性的な破壊に至らない
- 床版表面への防水処理の不足
  - スラブ内への水分の浸入
  - 凍結融解サイクルの発生
- 不適切な1992年の補修
  - 上側主筋部分の被りコンクリートを除去した作業
  - 基準化された防水層の施工を実施せず

桁受部の状況(1992年)

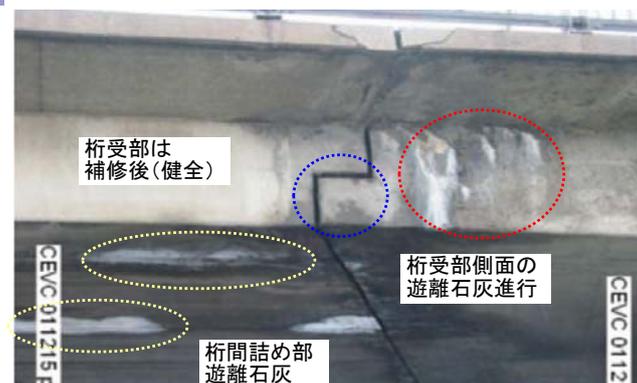
桁受部の状況(2004年)

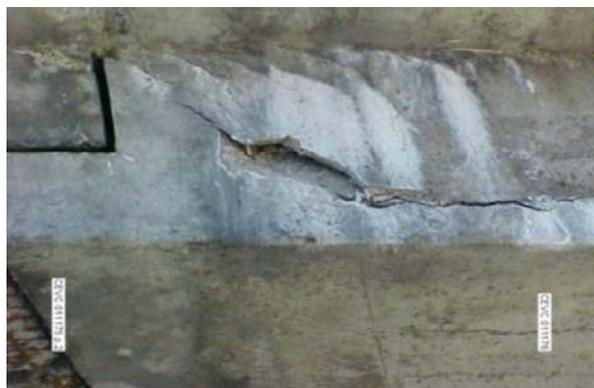
- 1ヶ月前から, 橋台と吊桁部の間隔が不揃い
- 1時間前から, 高架橋の下にコンクリート片
- 数分前に, 跨道橋の30~50mmの路面沈下
- 連絡を受け交通局は, 巡回員を派遣(30分前)
- 巡回員は, 緊急の危険は無いと判断, 道路閉鎖をせず, 2日後に点検を行うよう手配

崩落1時間前の桁受部

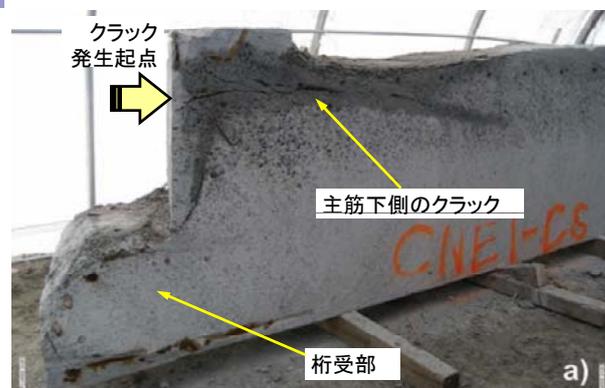
崩落部切断面(橋軸方向)

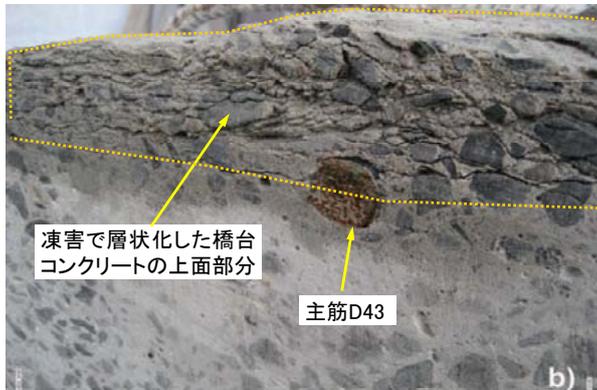
崩落部切断面(横断方向)

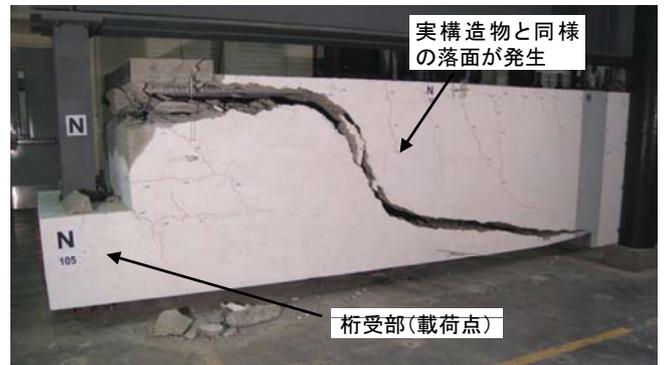
崩落確認試験
