北陸地方の損傷橋梁の現状と対応

第4回 CAESAR講演会

北陸地方整備局
道路保全企画官 平賀 和文

メンテナンスに関する 技術的な課題と取り組み

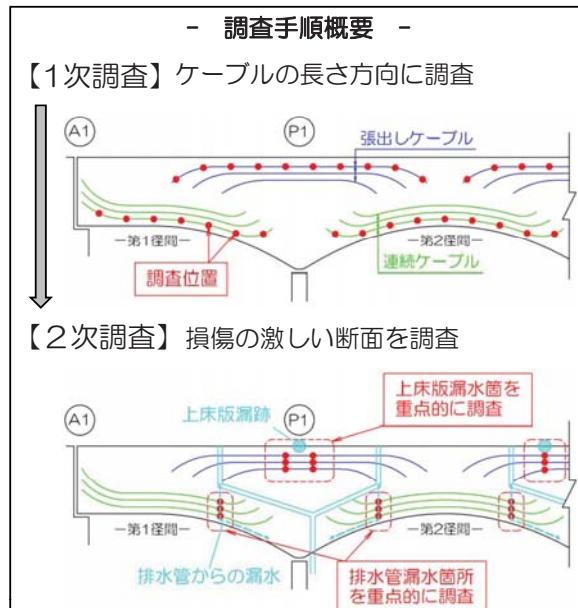
1.4 PCケーブル詳細調査

全体の損傷を効率的に把握するために、削孔内視鏡調査による2段階調査を実施

・詳細調査の結果、合計22本のケーブルが破断していることを確認

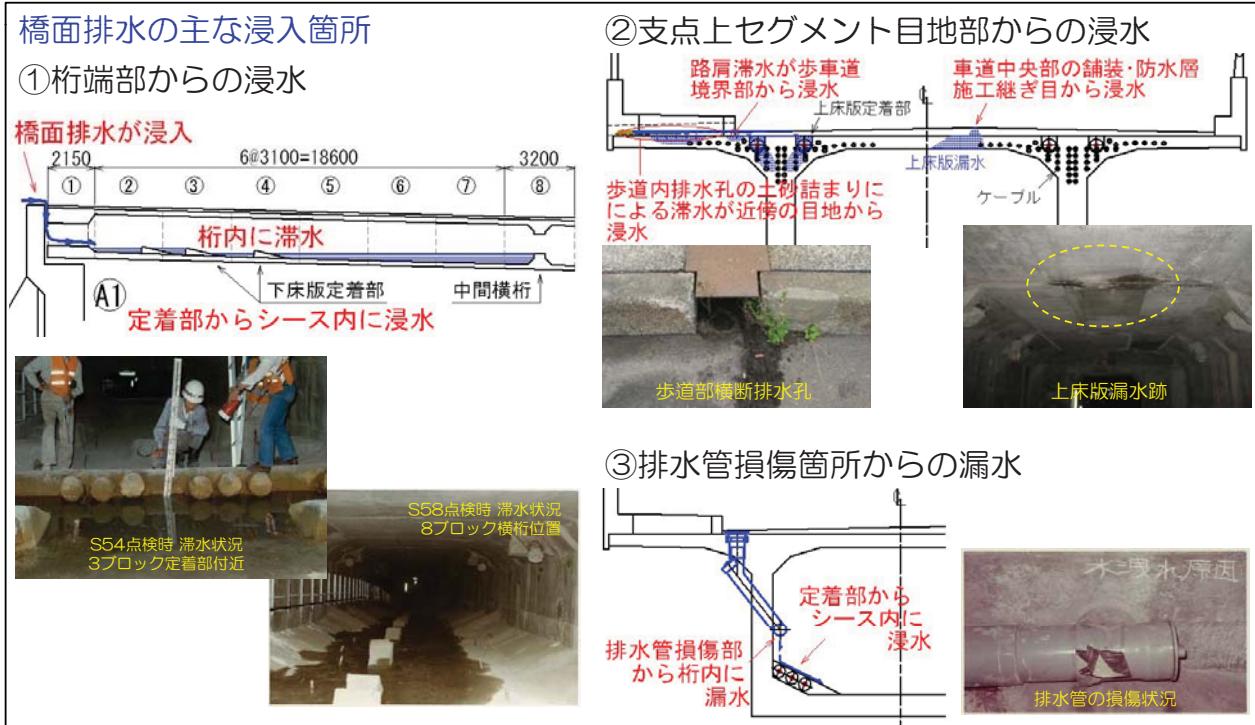
- ・破断原因：グラウトが充填されていない箇所へ橋面排水が浸入したことによって腐食して破断

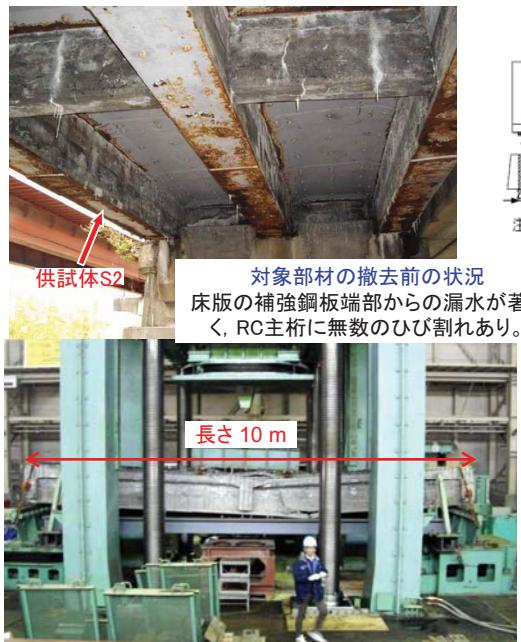
- 漏水により劣化が著しい、鋼板接着されたRC桁の載荷試験を実施
⇒劣化状況とその原因について調査を継続中

⇒添接板の破壊により、鋼板接着の補強効果が発揮されない。

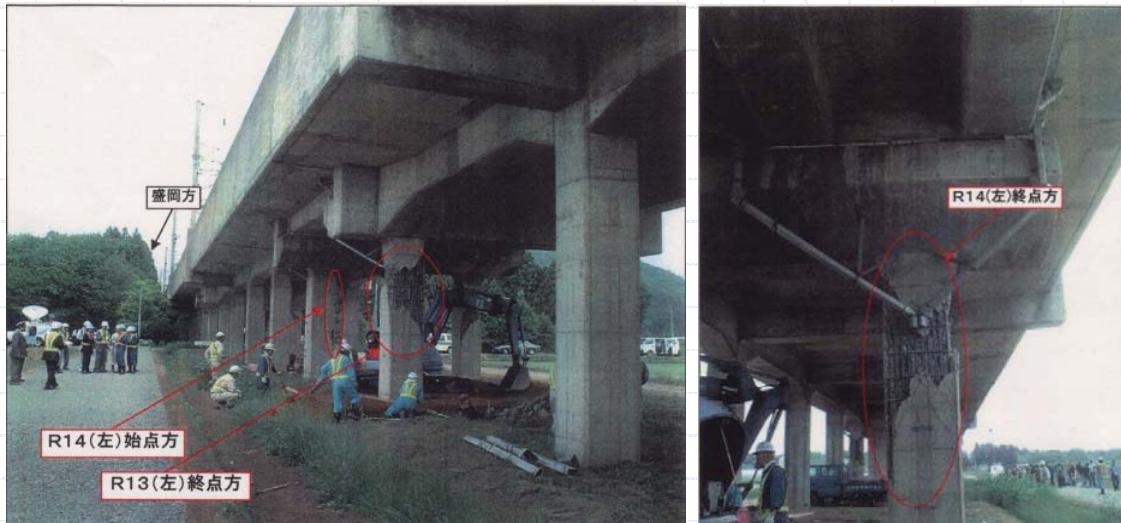
第5猪鼻高架橋：柱部材のせん断破壊

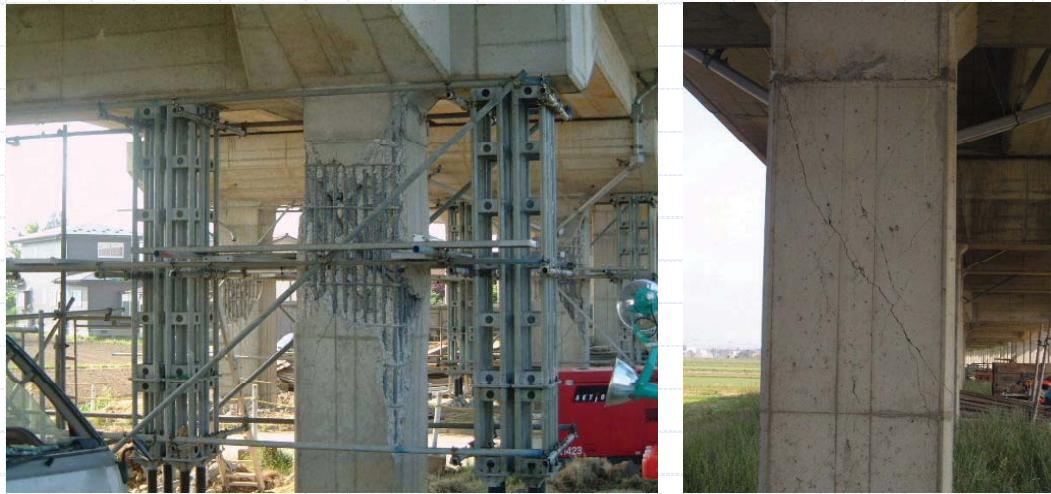
第3愛宕高架橋：柱部材のせん断破壊

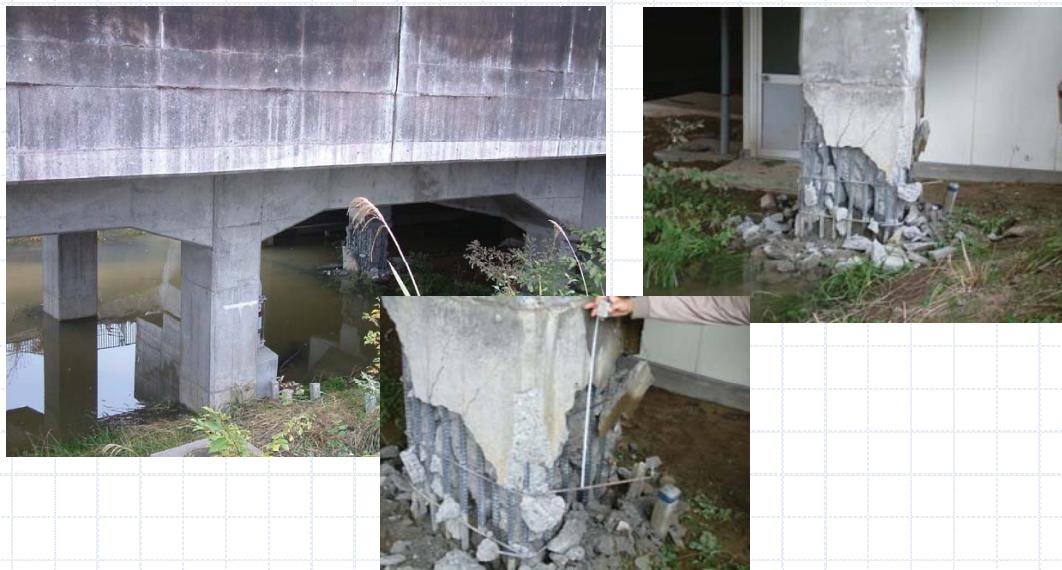
上越新幹線：柱部材のせん断破壊

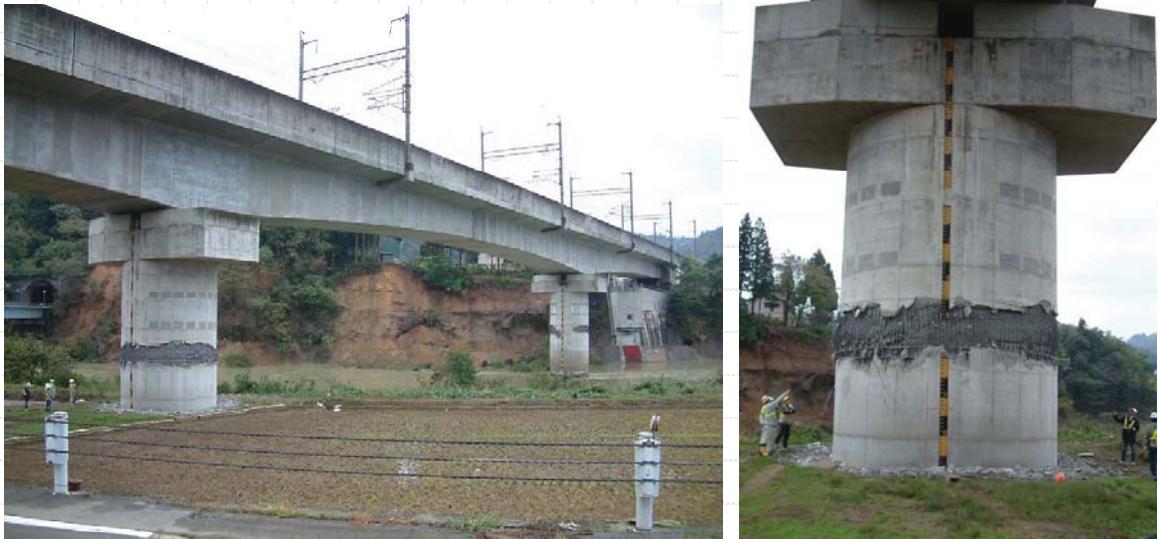
上越新幹線：段落し位置の損傷

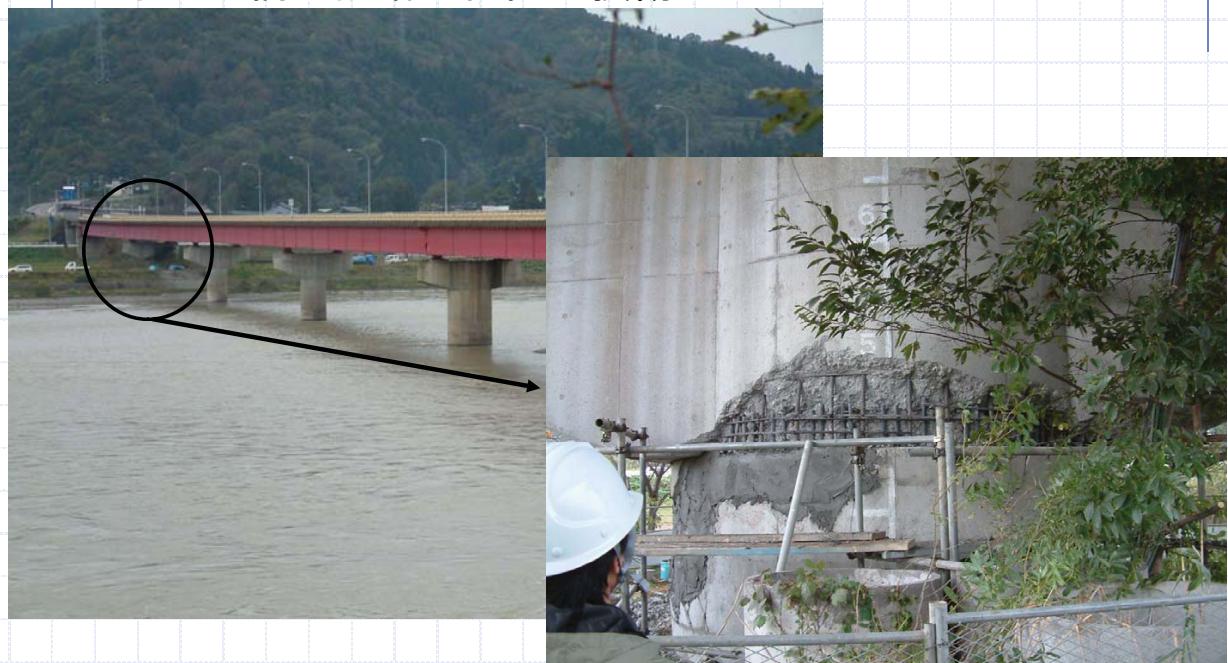
小千谷大橋：段落し位置の損傷

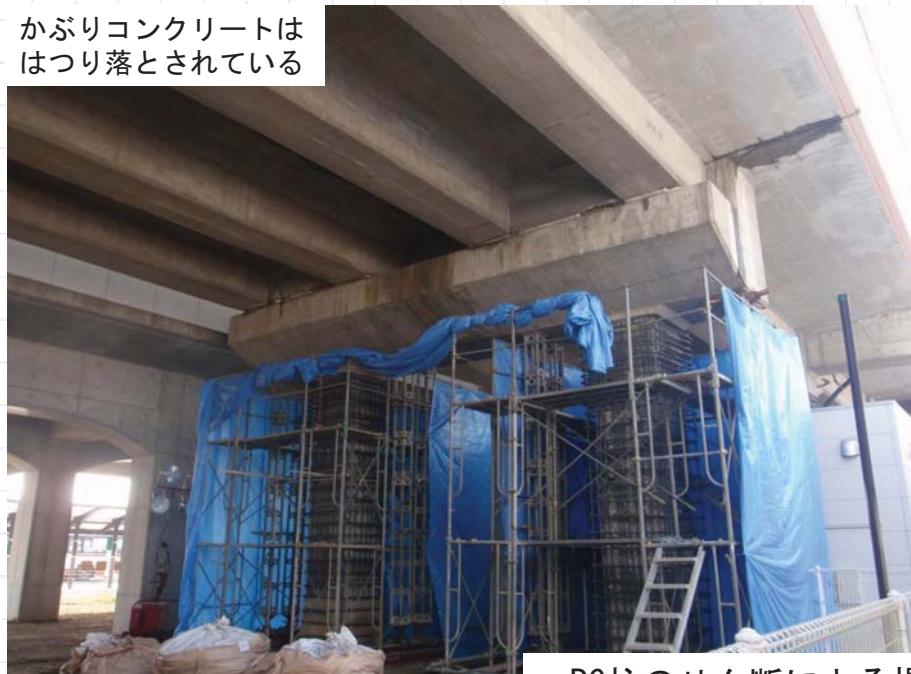
かぶりコンクリートは
はつり落とされている

RC柱のせん断による損傷

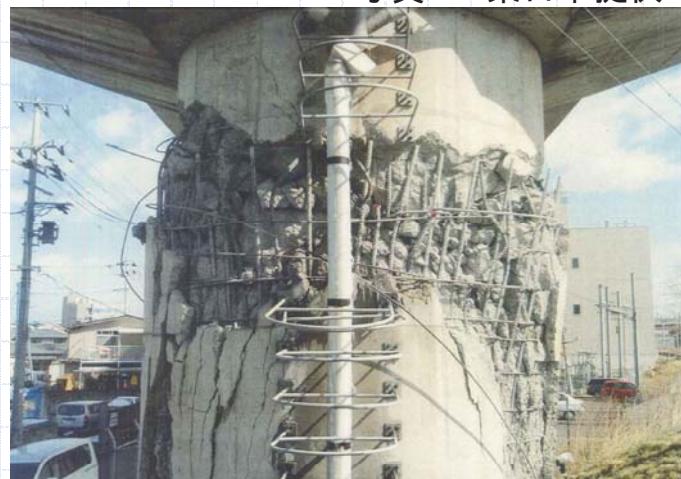
段落し位置で、繰り返し作用した曲げとせん断力により
かぶりコンクリートが大きく剥落
また、この位置にあった帶鉄筋の一部が落下

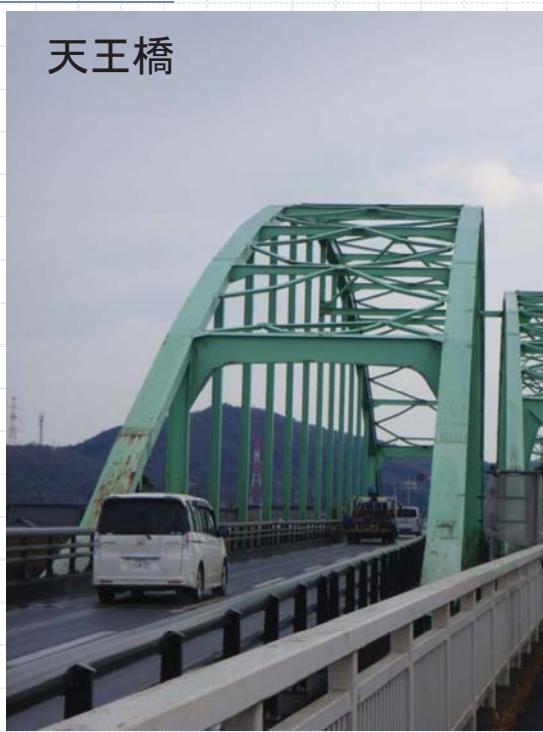
天王橋

鋼製ピン支承のアンカーボルトの抜け出し

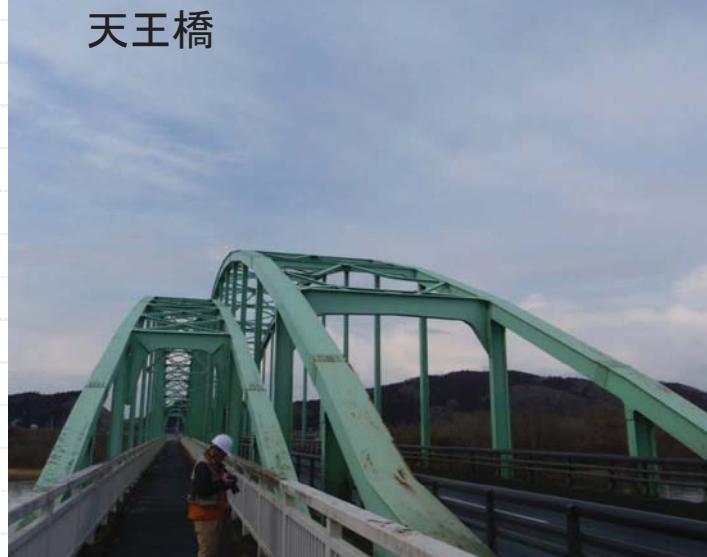
天王橋

歩道橋部
ローラーの逸脱・サンドルによる仮支持

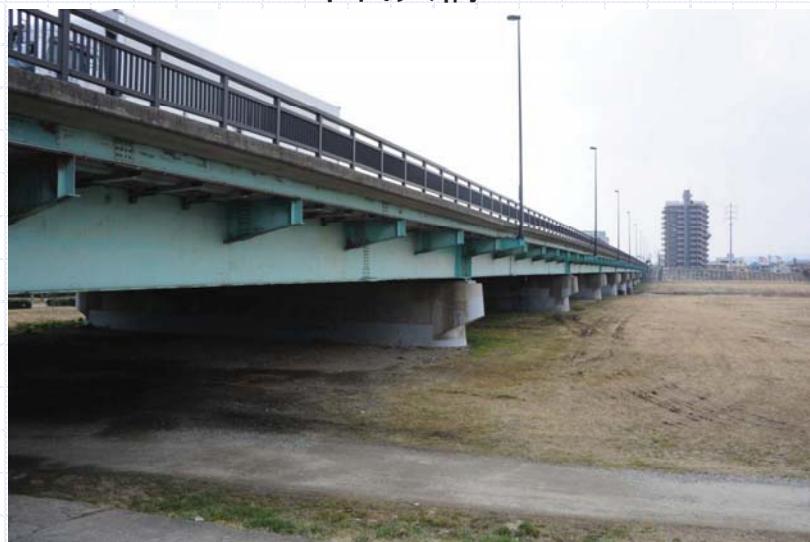
千代大橋

千代大橋: 国道4号線. 橋長310m. 竣工1965年. 宮城県沖地震の際に
は橋脚が損傷した. RC橋脚の補強, 積層ゴム支承への取り換え, 落橋防
止構造の設置などが2006年までに行われた

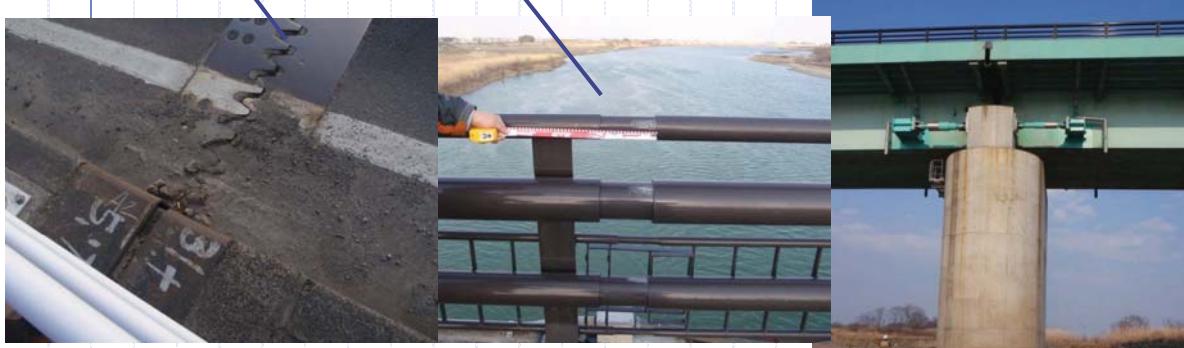
手すりやジョイント部に上部工の移動痕がある。
ダンパーが機能し、橋脚等に損傷は見れない

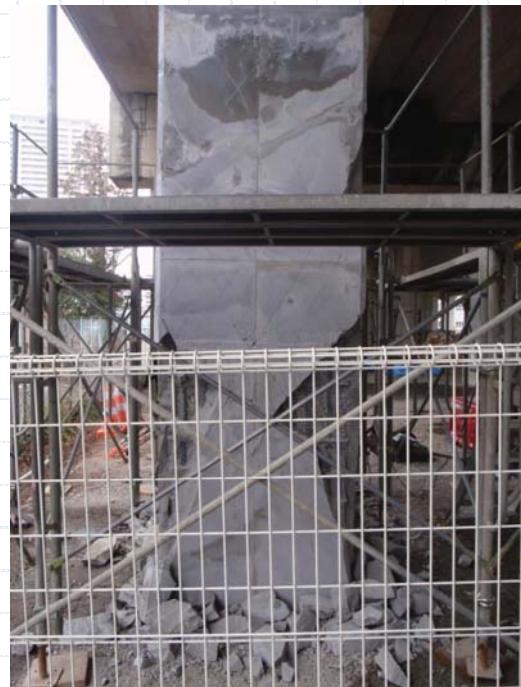
断面修復を行ったモルタルに斜めひび割れが発生し、剥落している。

4月9日の時点では、再度の修復工事が行われていた。

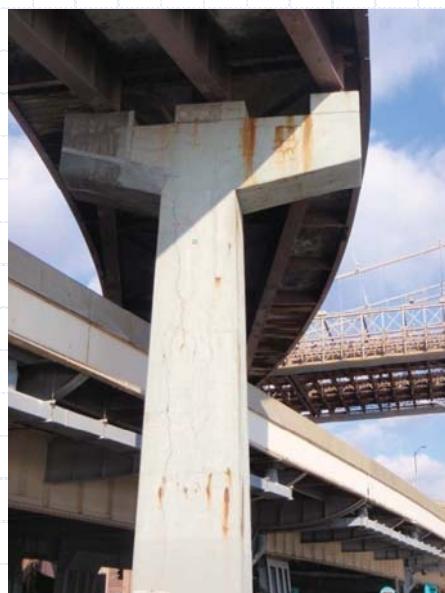
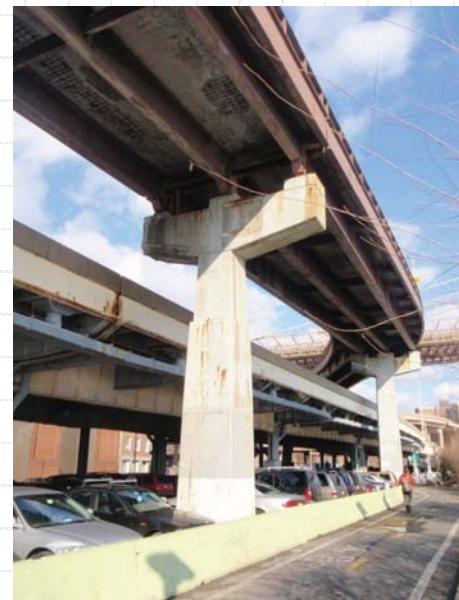
塩害による材料劣化(鋼材腐食)が生じた橋脚

耐震性能はどの程度まで低下しているのか?

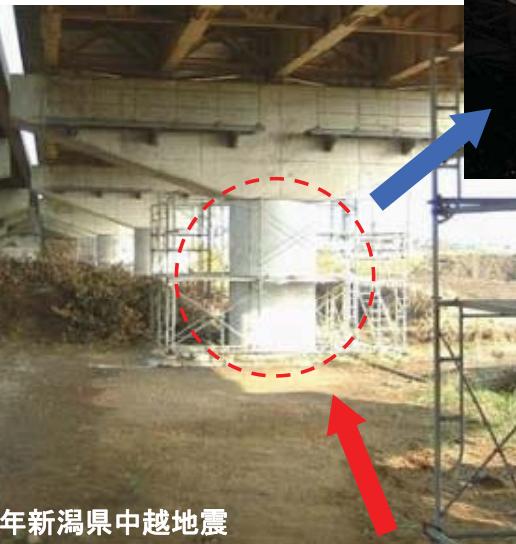
2期線(下り線)

地震後の損傷状態
(段落し部で損傷)

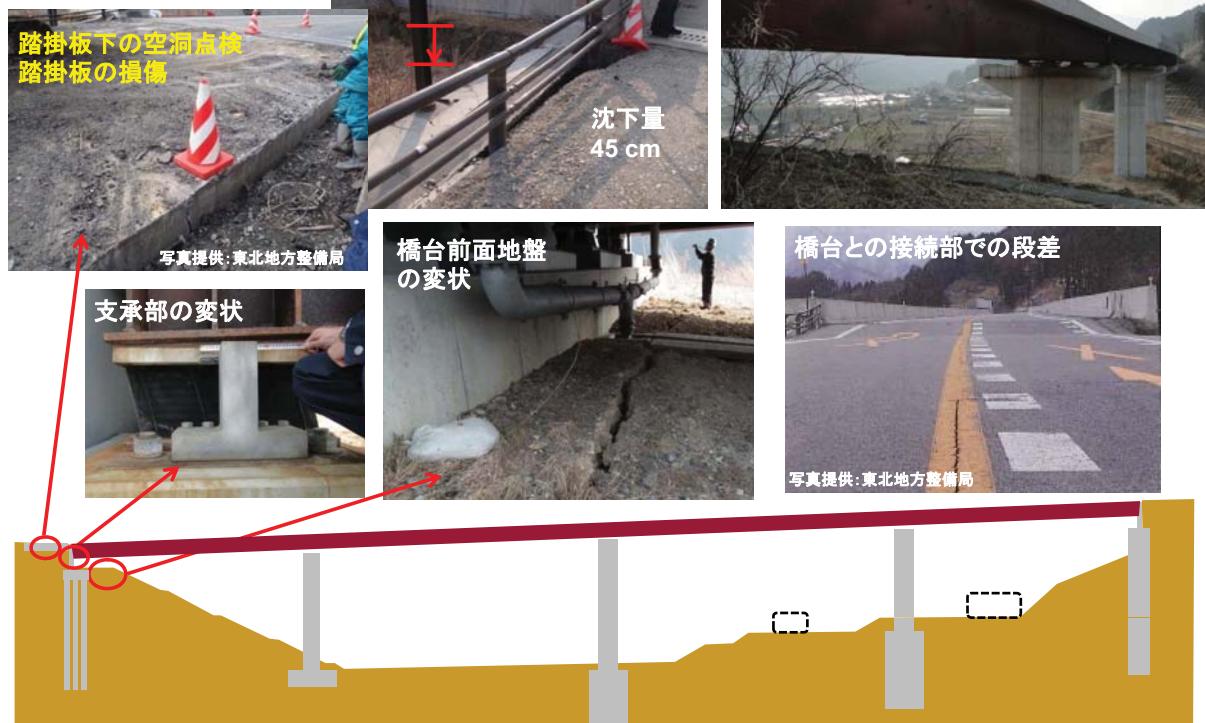
橋へのアプローチ部の被害
(橋台背面土の大きな沈下)

設計基準の新旧によらず生じている橋梁区間と 土工区間の境界部の損傷

速やかな橋の機能回復に影響を及ぼすような橋台背面土の大きな沈下による段差が発生

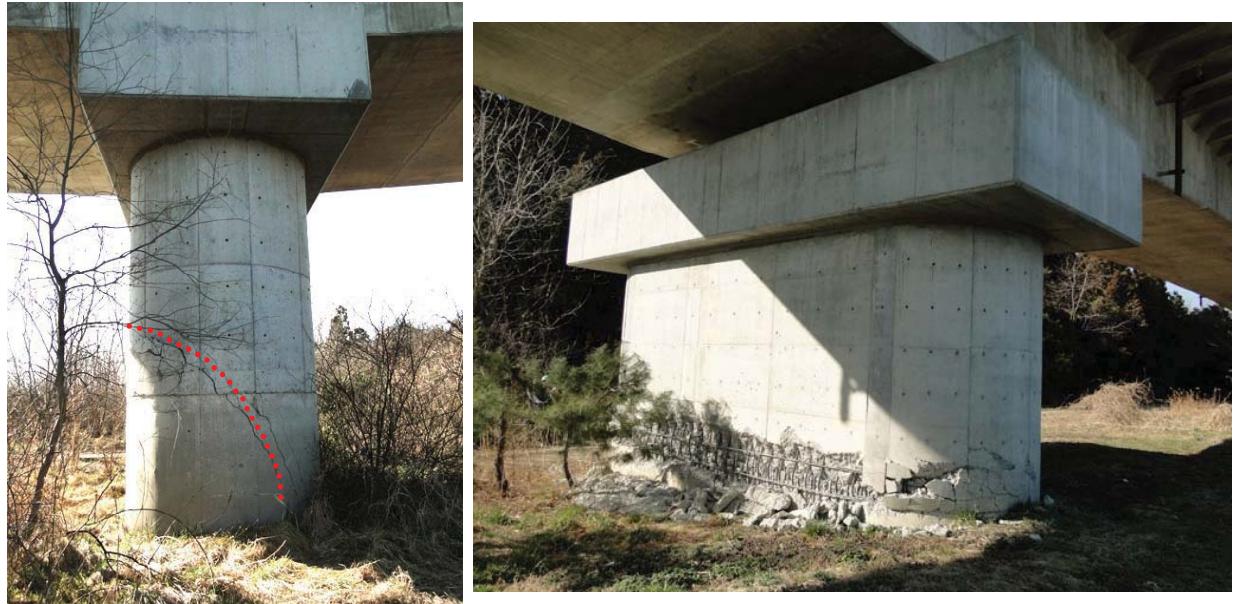
RC橋脚の軸方向鉄筋段落し部の損傷

軸方向鉄筋段落し部付近における曲げ損傷からせん断ひび割れの進展に至った被害

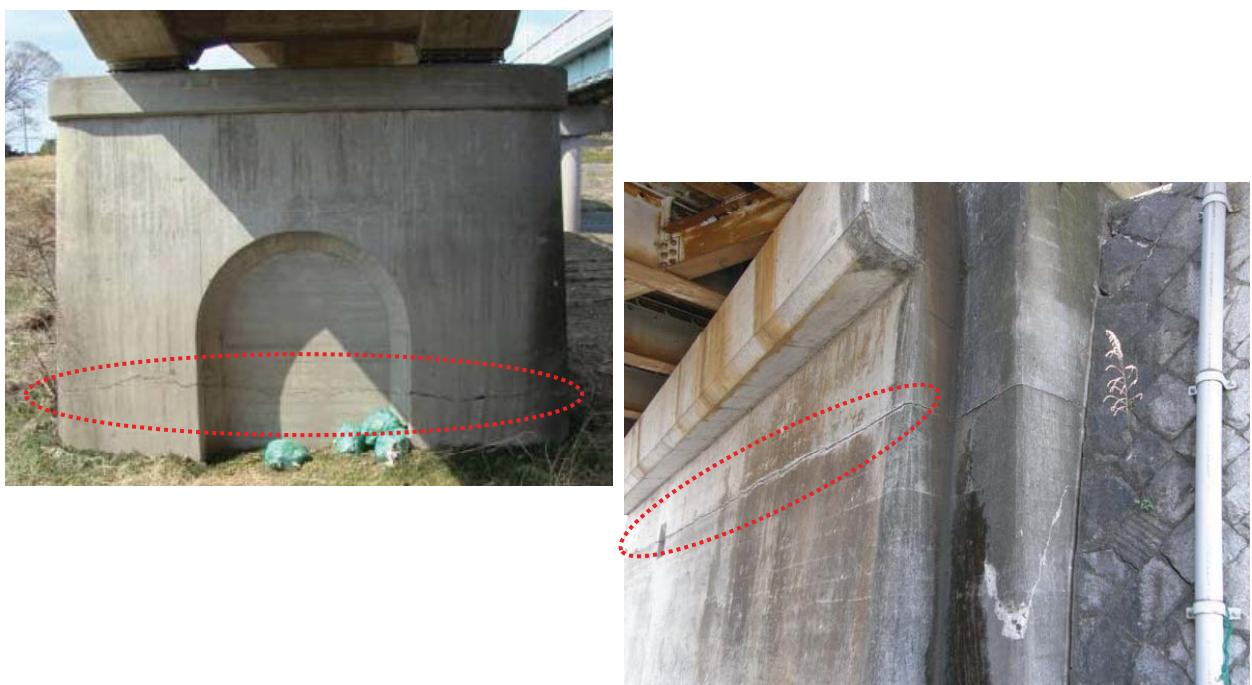
軸方向鉄筋量の少ないRC橋脚躯体の損傷

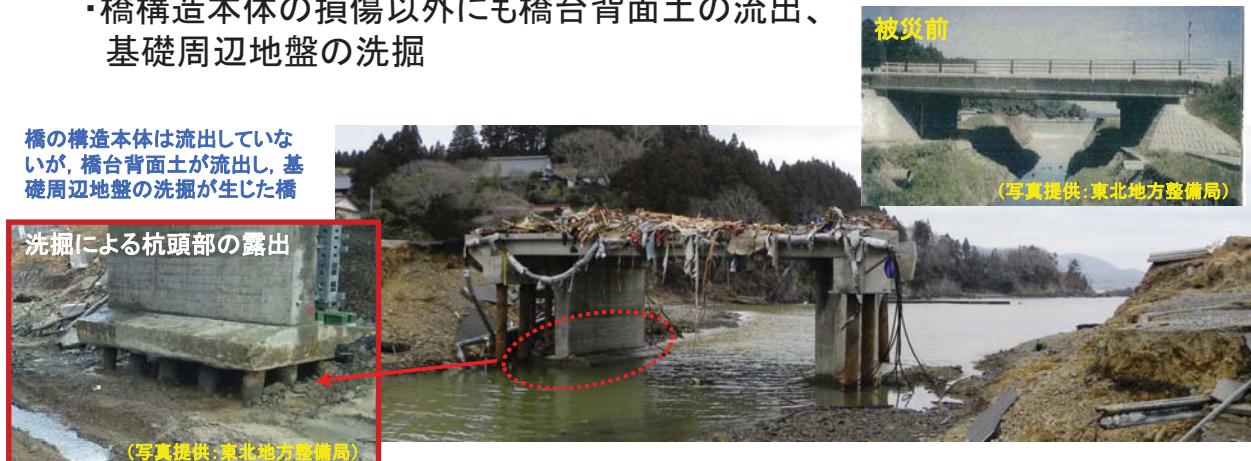
橋の構造本体は流出していないが、橋台背面土が流出し、基礎周辺地盤の洗掘が生じた橋

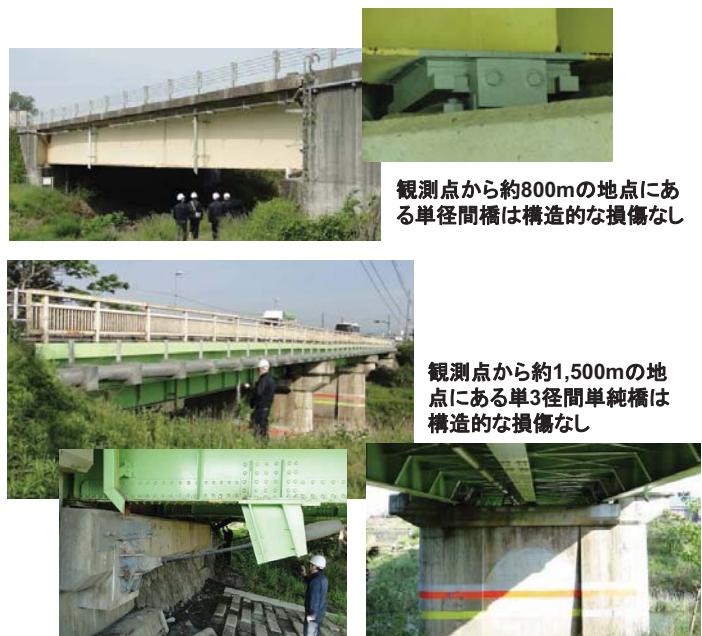
観測点から約800mの地点にある単径間橋は構造的な損傷なし

観測点から約1,500mの地点にある単3径間単純橋は構造的な損傷なし
