# 『東日本大震災』への対応と課題

平成23年8月24日

### 3. 道路橋の緊急点検(調査)について

## 4. 流出橋梁の被災状況と復旧の概要

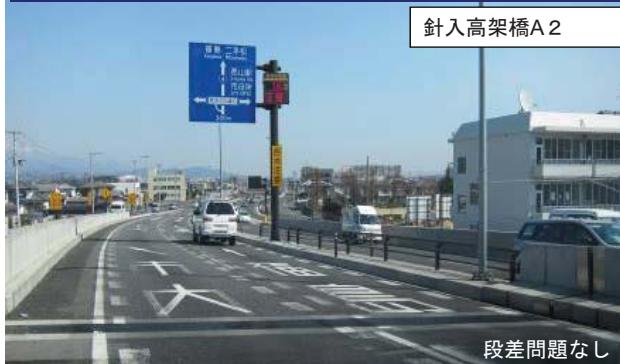
針入高架橋A2

段差問題なし

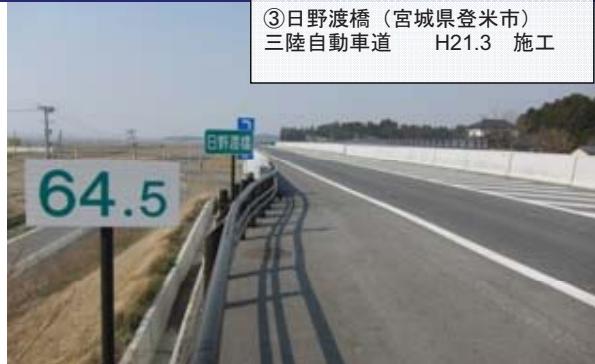
③日野渡橋（宮城県登米市）  
三陸自動車道 H21.3 施工

段差問題なし
