# 東北地方太平洋沖地震による 橋梁の被害状況と今後の課題

早稲田大学 秋山充良

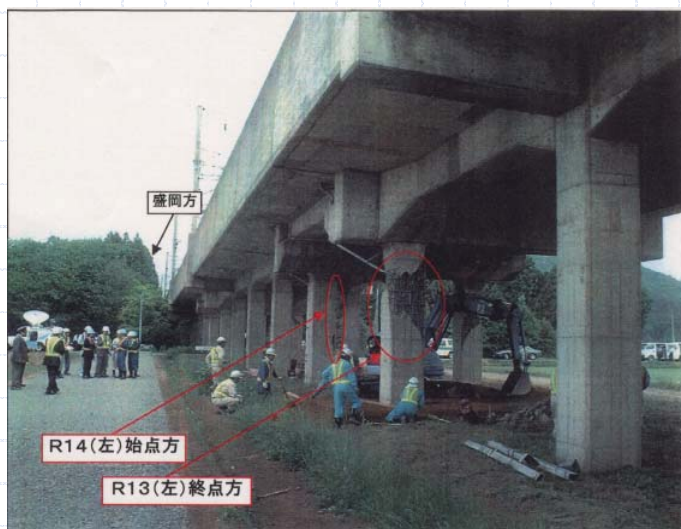
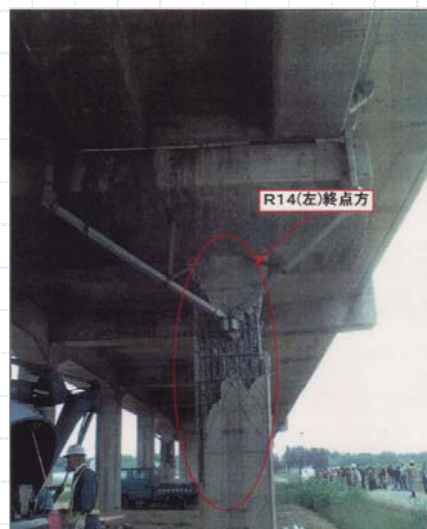
### 第5 猪鼻高架橋：柱部材のせん断破壊

端部に位置する橋脚は、中間位置にある橋脚に比べ、せん断スパン比が小さく、曲げせん断耐力比が小さいことなどが原因と考えられる。

帯鉄筋量が少ない。何れの高架橋の柱も曲げせん断耐力比は1.0未満。

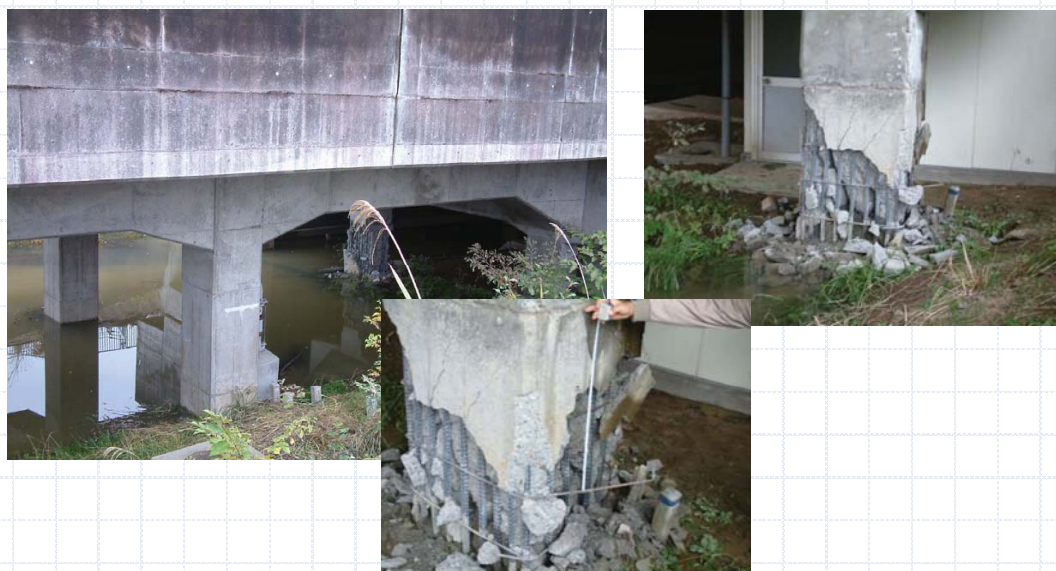
上越新幹線：柱部材のせん断破壊

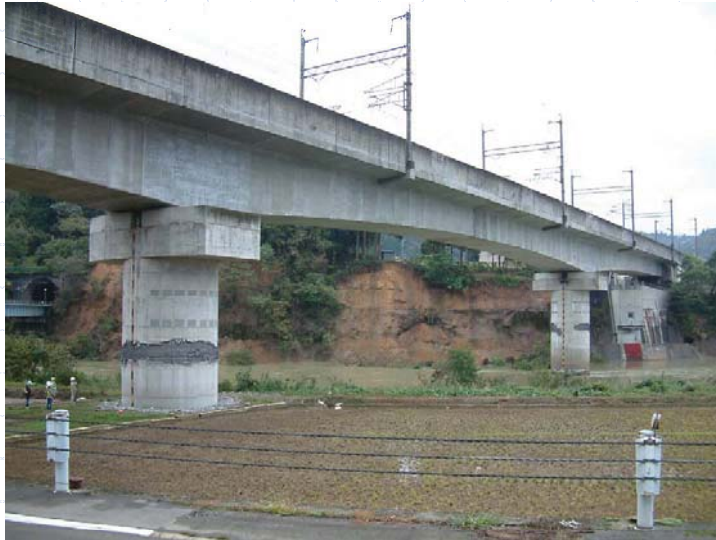
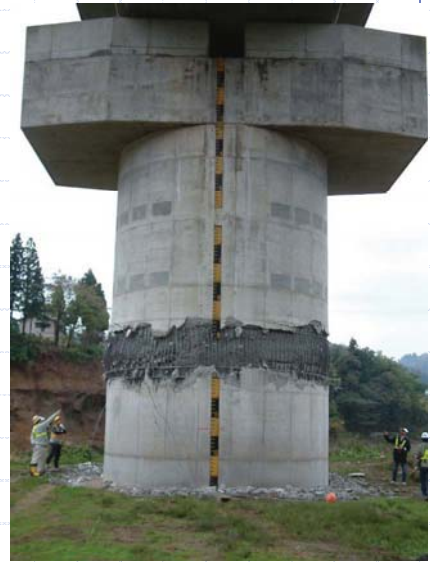
上越新幹線：段落し位置の損傷

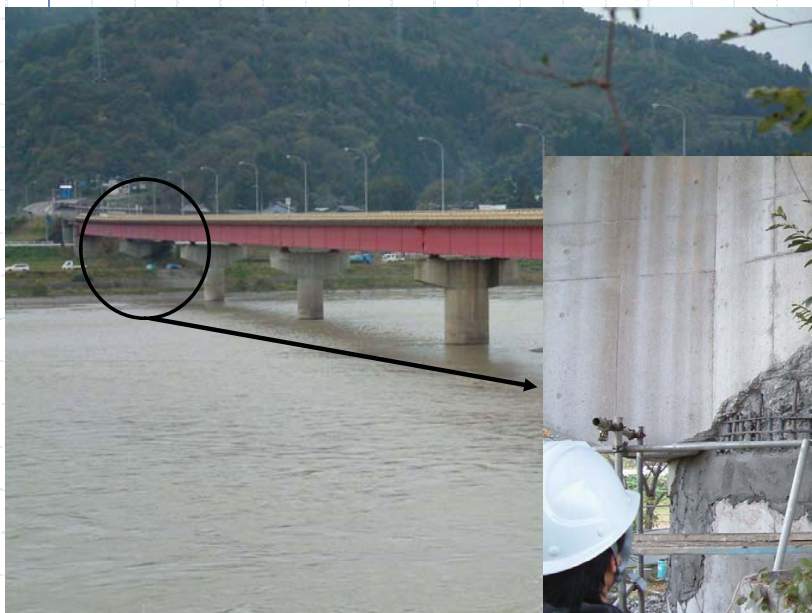
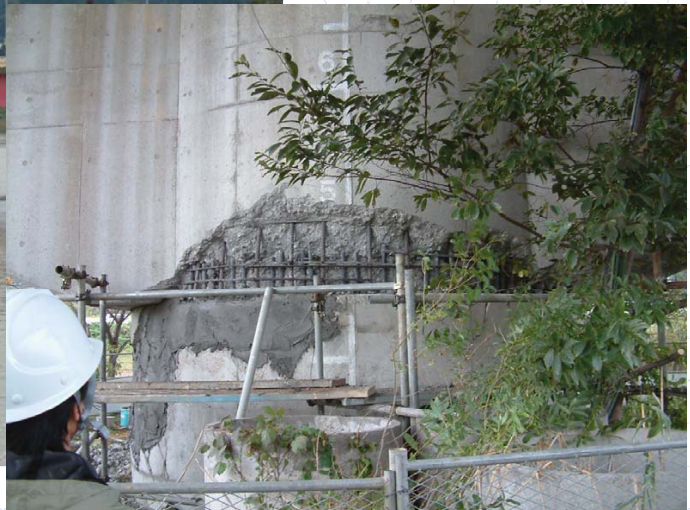
小千谷大橋：段落し位置の損傷

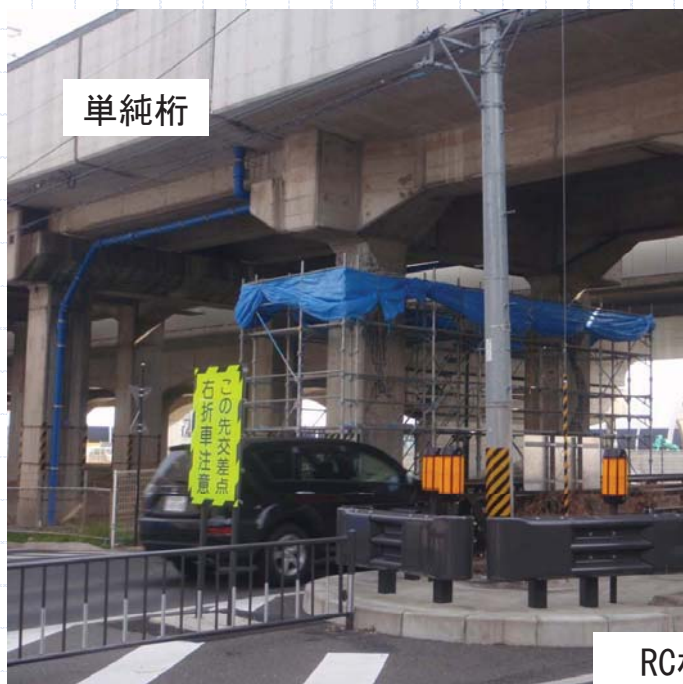
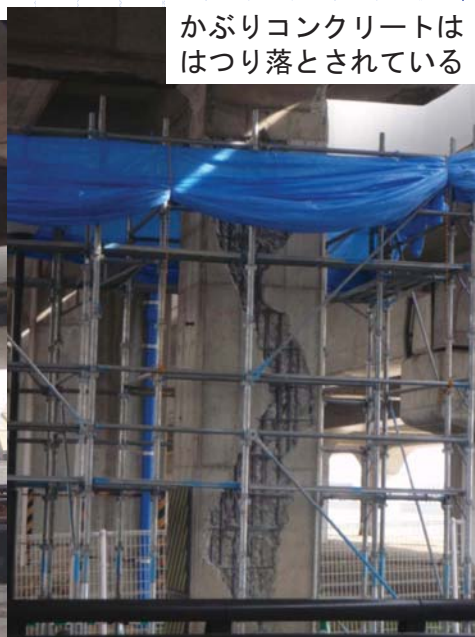
RC柱のせん断による損傷

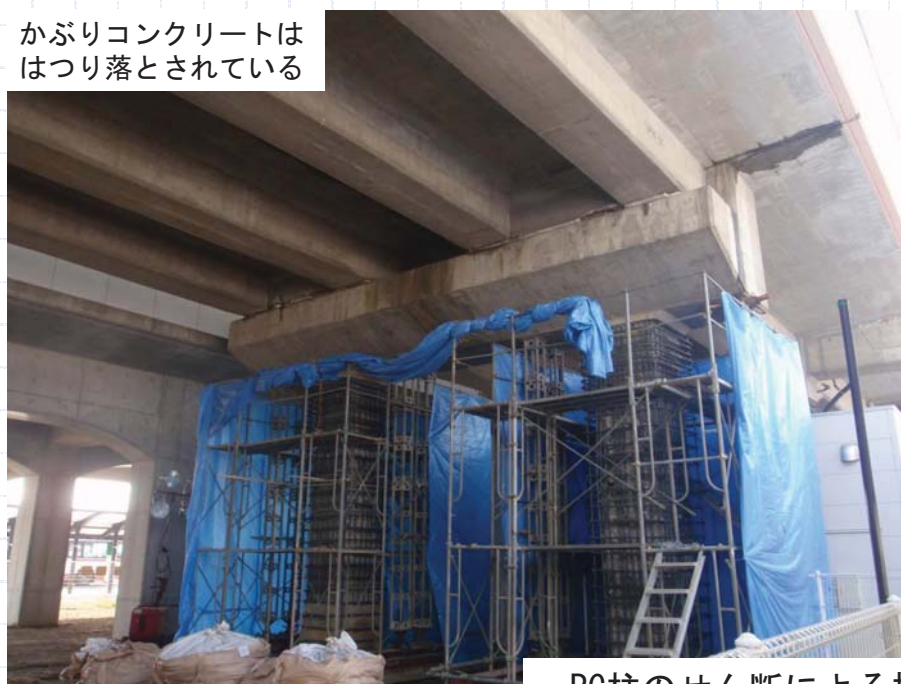
かぶりコンクリートははつきりとされている

RC柱のせん断による損傷

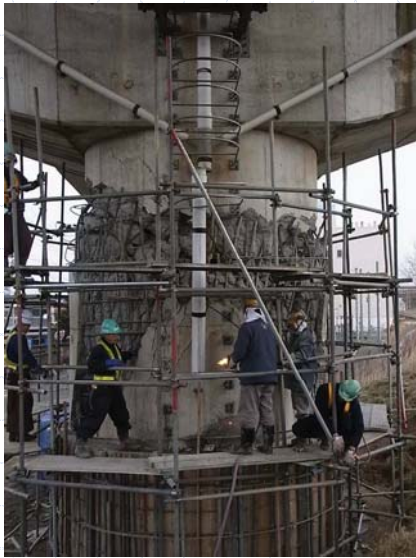
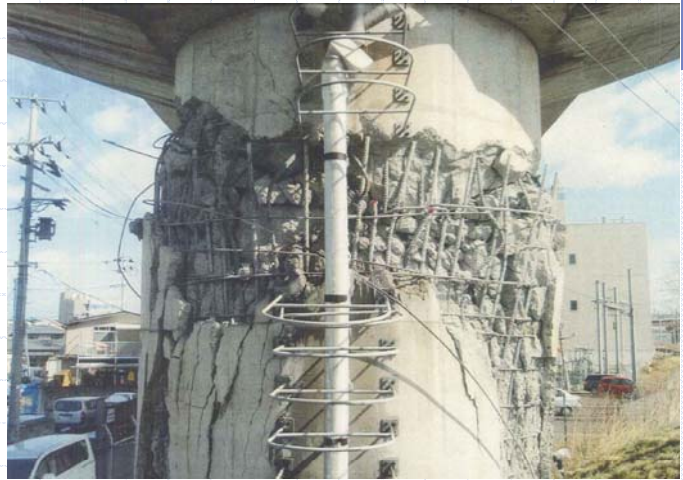
段落し位置で、繰り返し作用した曲げとせん断力により  
かぶりコンクリートが大きく剥落  
また、この位置にあった帯鉄筋の一部が落下

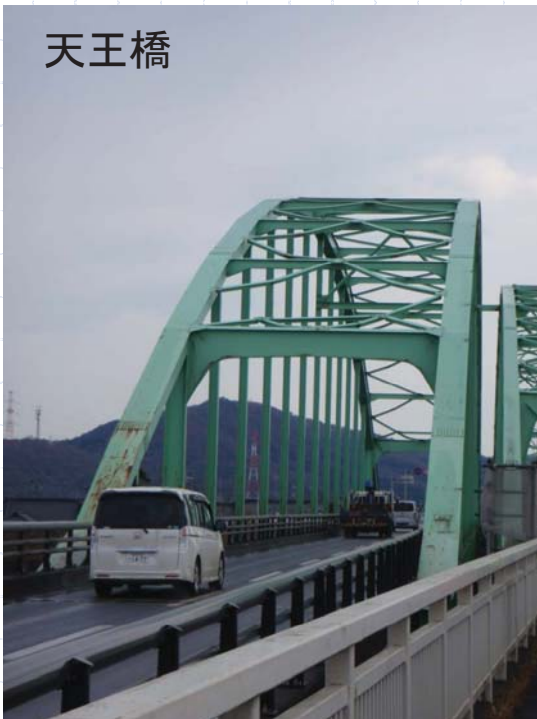
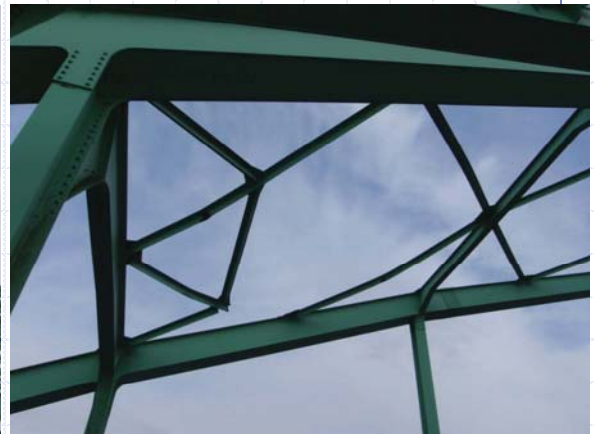
天王橋

トラス上横斜材の破断

昭和34年完成  
鋼製支承部・トラス構造物  
耐震補強未着手

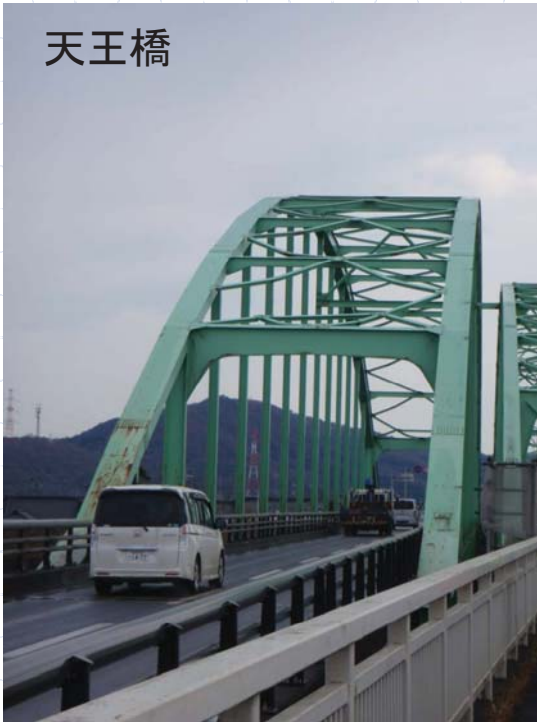
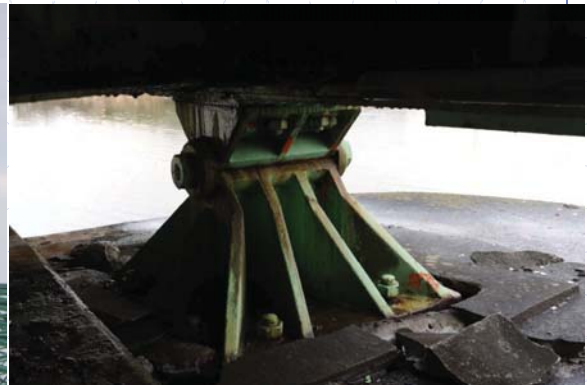
天王橋

鋼製ピン支承のアンカーボルトの抜け出し

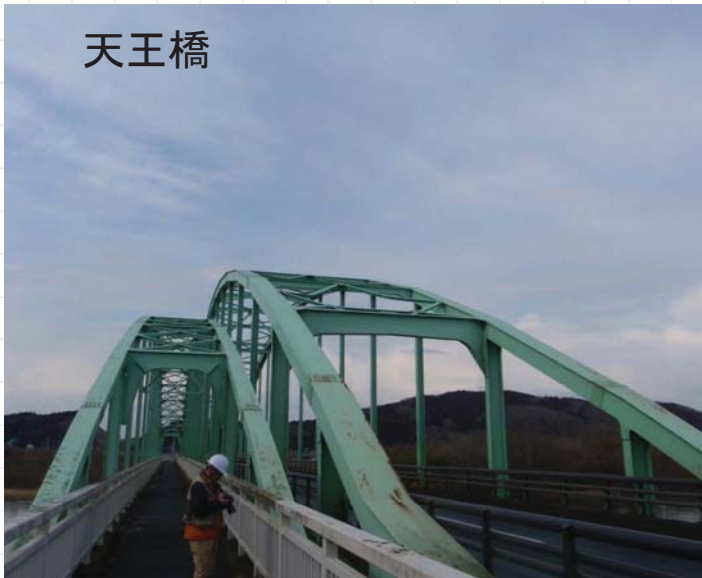
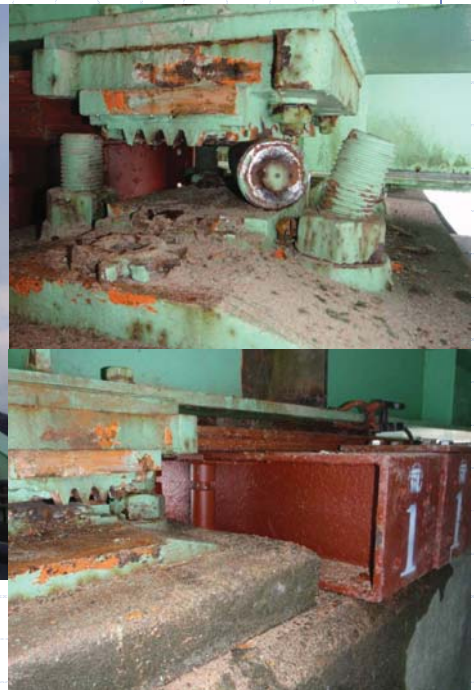
天王橋

歩道橋部  
ローラーの逸脱・サンドルによる仮支持

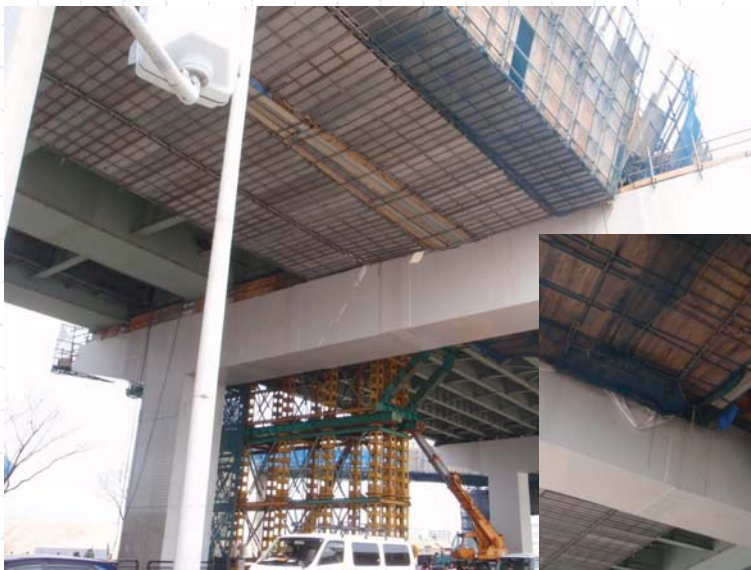
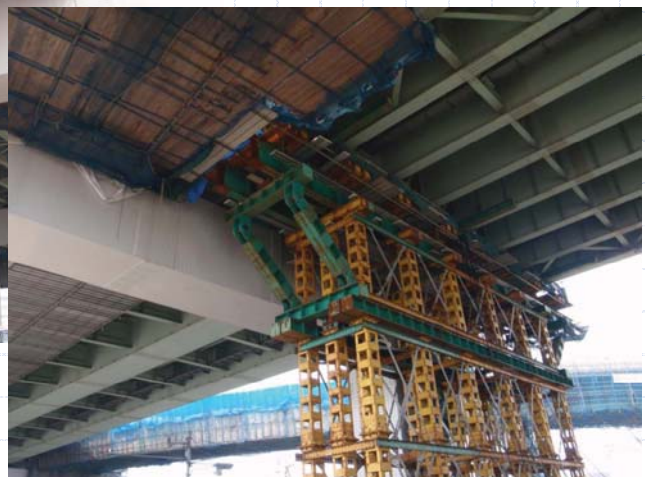
仙台東部道路：  
平成8年道路橋示方書適用

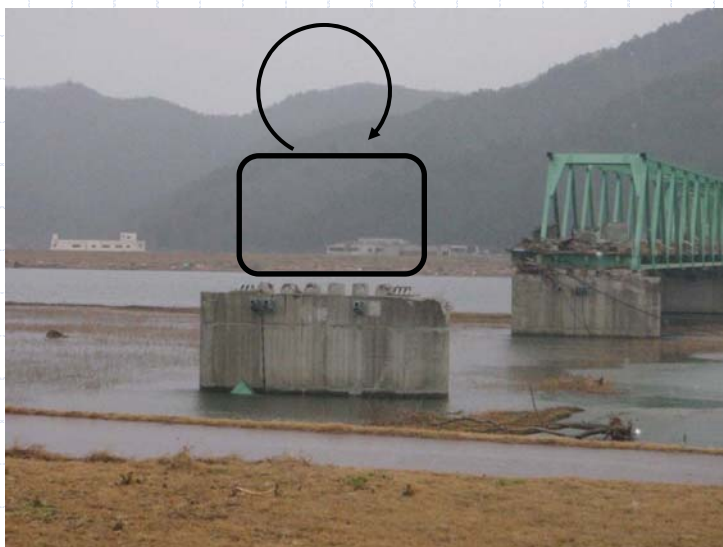
鋼製支承は、浮き上がりに弱い。  
下図のような転倒力を受けたか？

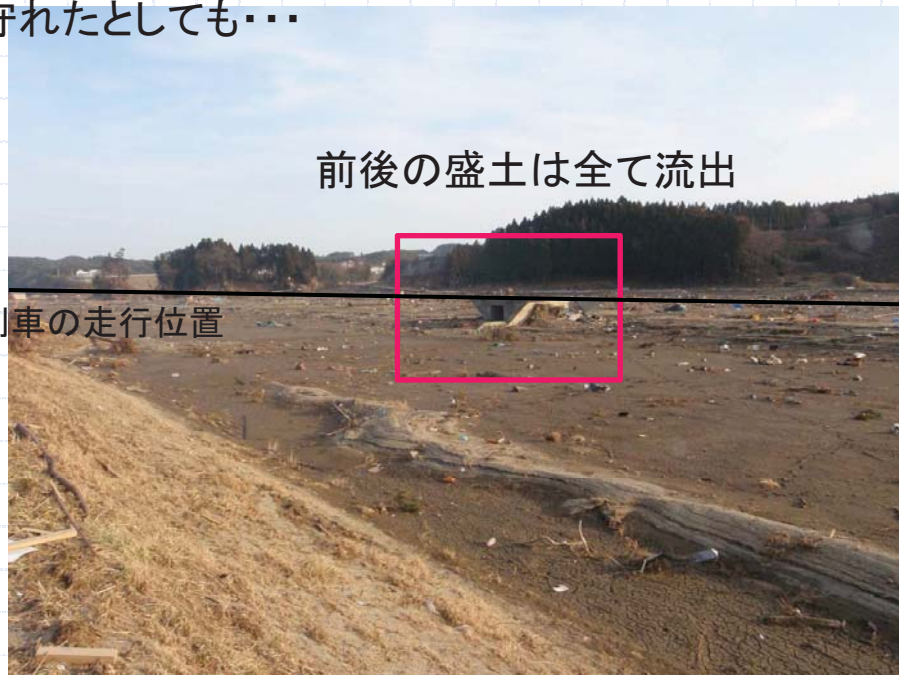
黒線上：列車の走行位置

前後の盛土は全て流出

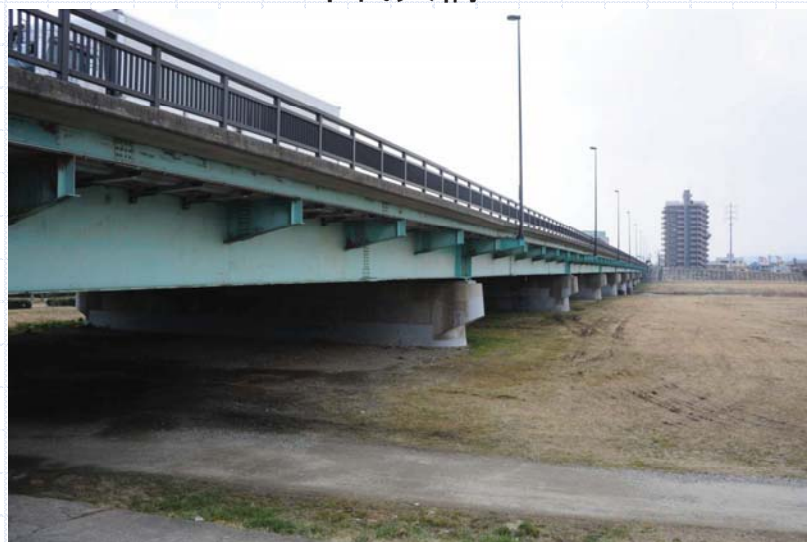
千代大橋

千代大橋: 国道4号線. 橋長310m. 竣工1965年. 宮城県沖地震の際には橋脚が損傷した. RC橋脚の補強, 積層ゴム支承への取り換え, 落橋防止構造の設置などが2006年までに行われた

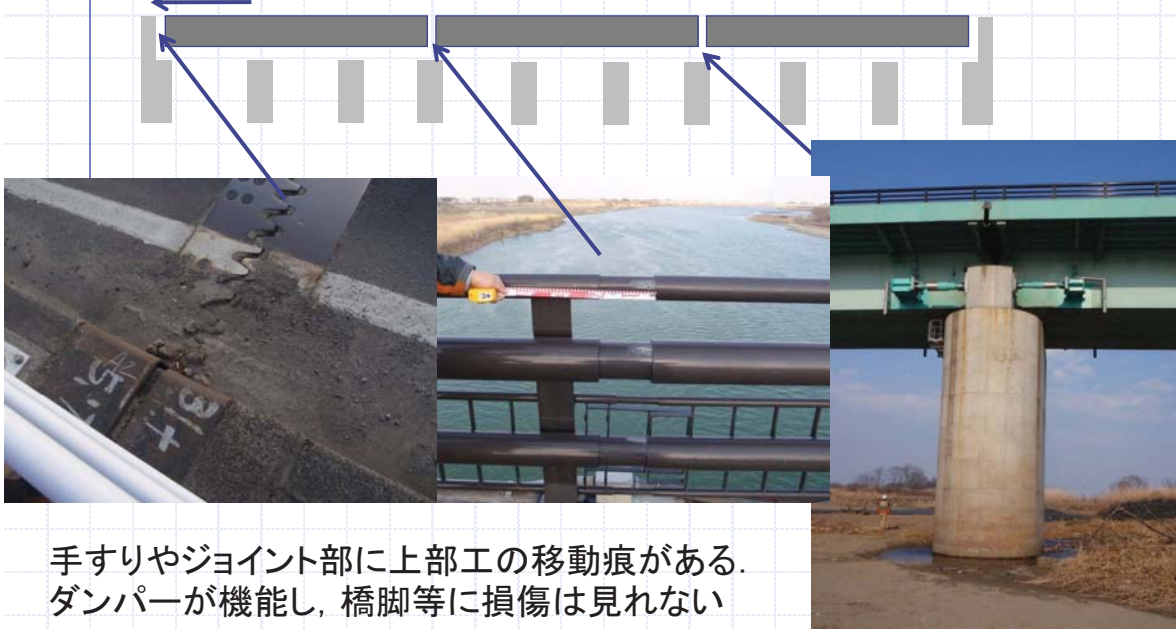
手すりやジョイント部に上部工の移動痕がある。  
ダンパーが機能し、橋脚等に損傷は見れない

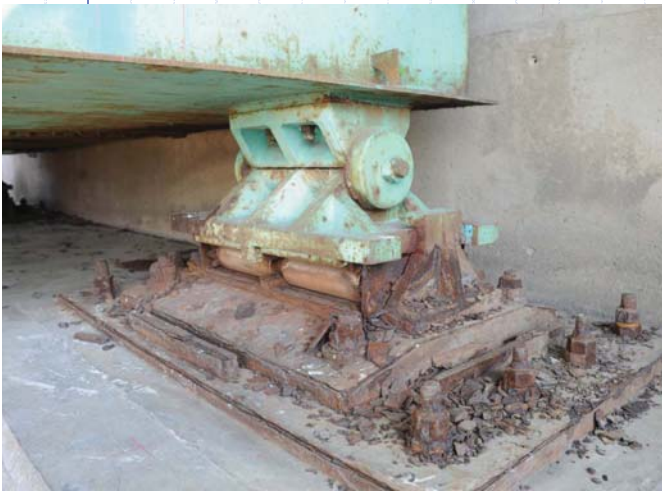
鋼製支承が大きく腐食している(凍結防止剤?)

耐震補強とメンテナンスのバランス

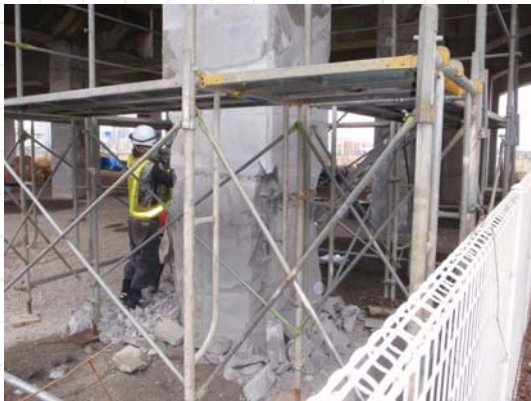
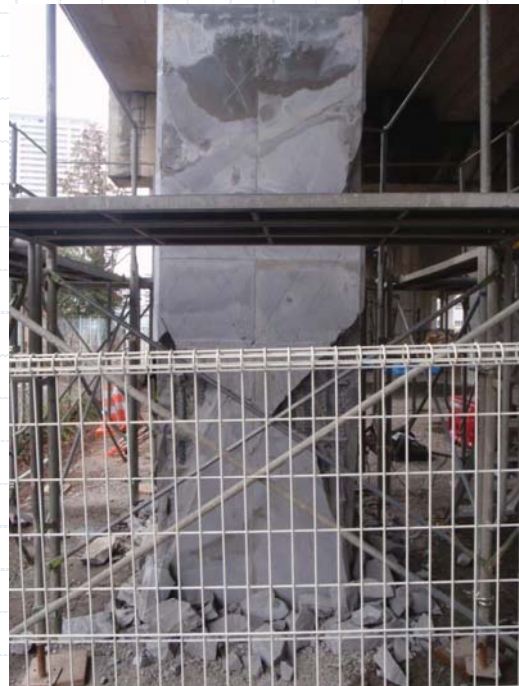
4月7日余震後

断面修復を行ったモルタルに  
斜めひび割れが発生し、剥落  
している。

4月9日の時点では、再度の修  
復工事が行われていた。

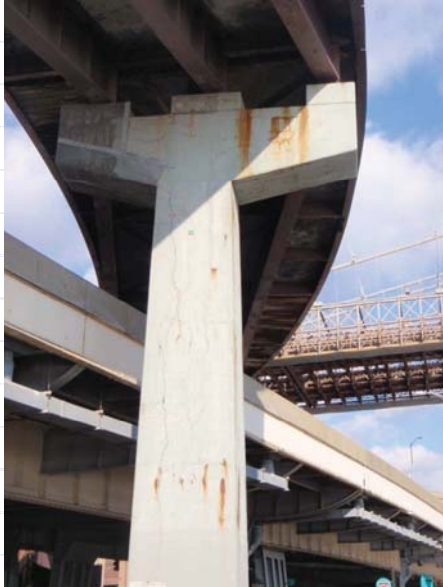
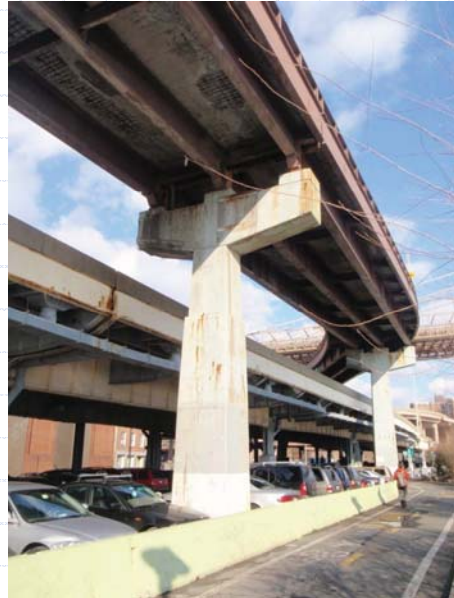
塩害による材料劣化(鋼材腐食)が生じた橋脚

耐震性能はどの程度まで低下しているのか？
