# 第5回CAESAR講演会

## 中部地方整備局の地域支援

中部地方整備局 道路部  
道路保全企画官 内藤 幸美

# 1. 原田橋の概要

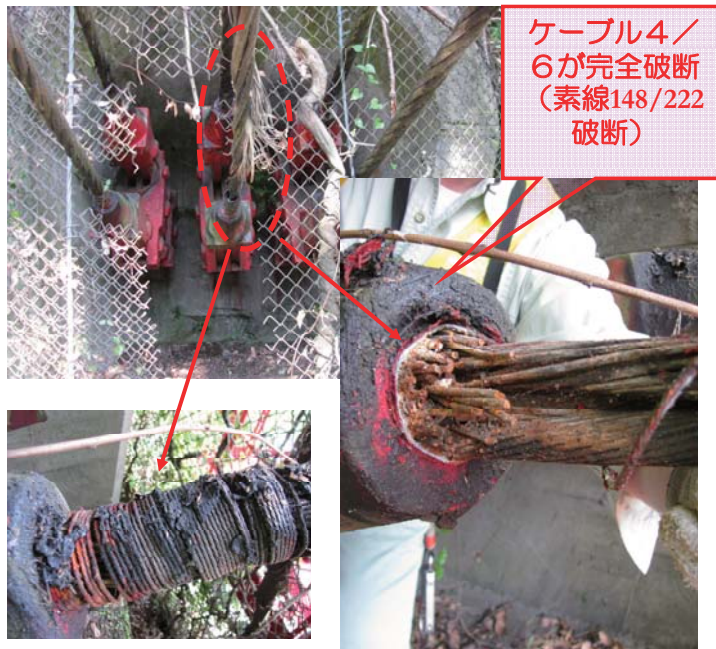
## 1. 3 損傷状況（ケーブル関係）

ラッピングワイヤーの状況

ケーブル破断状況
