アルカリ骨材反応により劣化した橋台の補修事例

2. 国道7号環状線第二丸山跨道橋の対策事例

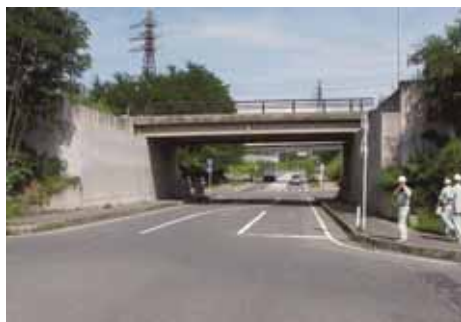
第二丸山跨道橋は、上部構造がPCプレテン単純T桁、下部構造が逆T式橋台で、橋長15.7m、昭和53年に建設されました（写真-1）。

写真-1 第二丸山跨道橋（現在）

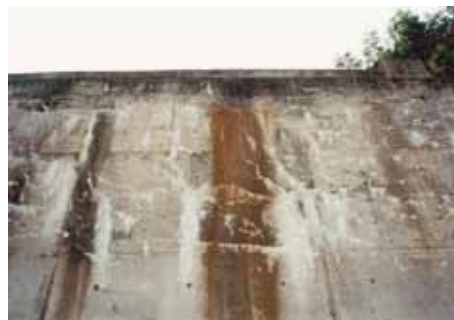
橋台前面のひび割れ、白色の析出物の漏出が目立ったため（写真-2）、平成10年に補修が実施されました。

橋台ではASR以外の理由でも表面にひびわれや漏水が見られることがあります。そのためASRかどうかを特定するためには、外観のみによらずコンクリート物性やその変化（圧縮強度の低下、弾性係数の低下、膨脹量など）、反応生成物の有無などの調査を行うことも有効です。本橋では平成7年に、X線回折によって反応性鉱物であるクリストバライトが確認されており、この劣化の原因がASRであると同定しています。

写真-2 平成10年補修前の状況

ASRの抑制対策としては、反応の三つの主要因（高アルカリ環境、反応性骨材、水）の排除があります。平成10年度の補修時には、これらの主要因を排除する目的で、表面から15cmの範囲（既設の配力筋の裏側まで）をはつり取り、反応性の無いことを確認された材料で置き換えた上で、防水の観点から表面被覆材を施工しました。

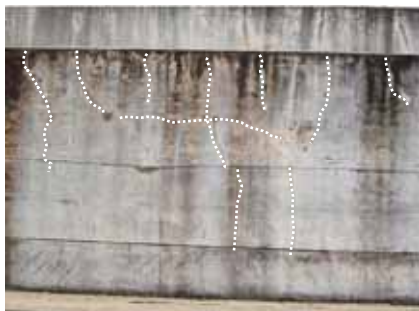
平成20年に、平成10年に補修がなされた橋台前面に再びひび割れが確認されました（写真-3）。深層の既設のコンクリートでASRが進行しており、この膨張によって平成10年に置き換えられた表層のコンクリートにひび割れが入ったことが考えられたため、より詳細な調査及び対策がとられました。

橋台の場合、背面土からの水の供給が避けがたいこと、また土圧に対しては背面側の鉄筋が抵抗するため背面の損傷は耐力低下につながる可能性があることから未供用部の背面土を除去し、橋台背面の状況を確認しました。確認の結果、前面ほ

どではないもののひび割れが多く、場所によっては、0.6mmに達するものも確認されました。過去の調査ではひび割れが確認されていなかったことから、背面でもASRが進行していることが確認されました。

写真-3 平成20年の状況
(破線は、筆者が写真のひび割れをトレース)

平成10年に実施した表面被覆材は不透明な材料であり、ひび割れの進展が確認しづらい状況となっていたため、この被覆材を除去し、ひび割れをシールした後、透明な含浸系の防水材を施工しました。さらに、今後のひび割れの進展を確認するために計測点を設置し、デジタルカメラやゲージによる計測が行える環境を整備しています。また、劣化の進行要因である水供給に対する対策として、上部構造伸縮装置の改良や橋面防水工を実施しました。

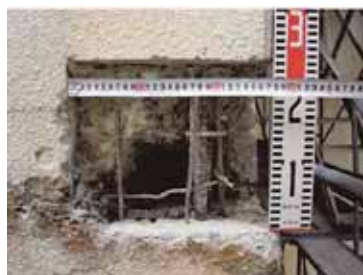
また、過去に鉄筋の破断を生じるような事例も確認されていることから、一部のコンクリートをはつり取り、内部の鉄筋の状態について確認を行いました。過去に発見された鉄筋破断事例によるとほとんどが曲げ加工部に破断が生じていたことから、本橋では躯体角部の鉄筋の状態の確認を行いました。調査の結果、はつり調査を実施した位置においては、鉄筋の伸びや破断は確認されませんでした(写真-4)。

写真-4 はつり調査による鉄筋の状態の確認
