現場に学ぶメンテナンス

橋台基礎の震災復旧対応事例

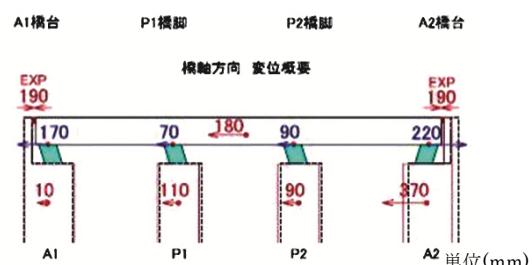
図-1 地震による豊田橋の変状(橋軸方向の変位)

新潟県中越沖地震では、本橋の近くの地震観測点(柏崎市中央町)で震度6強が観測されました。この地震により本橋では、全ての下部構造が移動し、下部構造の中で最も移動量が大きかったA2橋台では橋軸方向に370mm河心側、橋軸直角方向で210mm下流側に移動しました(図-1)。さらに、ゴム支承部に残留変形や伸縮装置の遊間の縮み、パラペットのひび割れ、橋台背面土の沈下による段差が生じました。なお、橋台の移動量は、既存基準点が地震により移動したためGPS測量により新たな点を設け、3Dレーザースキャナーを用いた計測結果から現況の橋梁図を作成し、竣工時のCADデータとの差分より求めました。

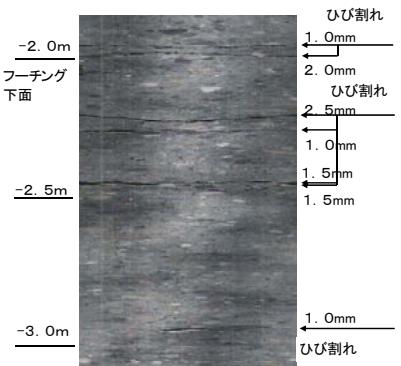
橋台の杭体について、河川堤防の開削の影響が少ない前杭を対象に、橋台フーチング上面よりコアボーリングし、ボアホールカメラ*による杭体調査を行いました。フーチング正面から12m(うち、杭体内は10m)の区間で調査を行った結果、変位の大きいA2橋台では、杭体の折損はなくフーチング下

面から杭頭部付近1m程度だけに幅1~3mm程度の水平ひび割れが6本程度(写真-2)、A1橋台も杭頭部付近に幅1~3mm程度の水平ひび割れが3本程度それぞれ確認されました。

写真-2 ボアホールカメラでとらえた場所打ち杭のひび割れの様子 (A2 橋台)

前述のように、この地点は軟弱層が厚く堆積していること、地盤の移動原因が特定できていないこと、杭体の損傷状況等を総合的に検討し、最終的に(3)の杭のひび割れ損傷の樹脂注入に加えて、(1)の耐力低下の補強として既設フーチング前面及び側面に増杭工を行うこととしました。

増杭の設計においては、既設杭の評価が重要な点となります。前述のようにボアホールカメラを用いた調査結果から、杭頭部付近1m程度の範囲のみにひび割れが確認できていました。このため、最も杭の鉛直反力が大きくなると考えられる前杭と同程度の損傷が生じていたと仮定しても既設杭は既設の下部構造の鉛直力(押込み側)のみは負担できると判断し、地震に対する作用力(水平力、曲げモーメント)に対しては、既設杭を無視して増し杭のみで負担できるよう設計しました。最終的に増し杭は、河川断面の確保できる範囲で、既存フーチングの前面側と側面側を拡幅した部分に配置しました。

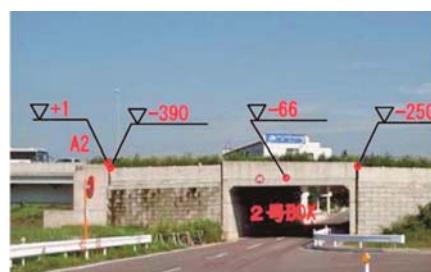
橋台背面の裏込め土とそれに続く橋近傍の盛土部は土圧軽減のために軽量材料が用いられていましたが、特にA2側では最大40cm程度沈下しました(写真-3)。

写真-3 A2 側橋台背面の沈下
