現場に学ぶメンテナンス

地震により変形したゴム支承の復旧対応事例

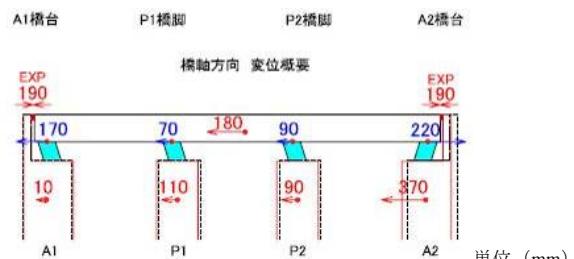
図-2 地震による豊田橋の変状(橋軸方向の変位)

新潟県中越沖地震では本橋から直線距離で約3.5 kmの観測点で震度6強が観測されました。この地震により本橋では、すべての下部構造が移動し、地震後には、各ゴム支承には図-2に示すような変形が生じていました。最も大きかったのは、写真-2に示すA2橋台上の支承であり、橋軸方向において河心側に220 mmの変形が生じていました。

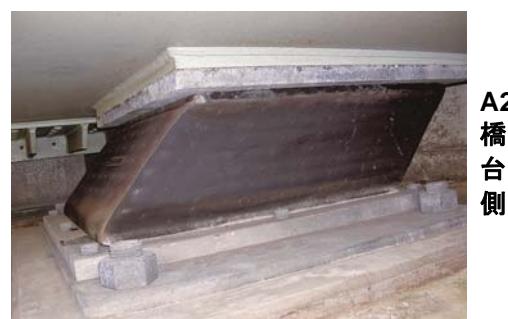
写真-2 A2橋台上のゴム支承の変形

ここで、「せん断ひずみ」はゴム部分の高さに対する横方向の変形量の比として表される指標であり、本橋のゴム支承は、地震時にはせん断ひずみが250%に相当するまでの変形が許容される支承（タイプBの支承）です。地震後に支承に生じた変形は上述のように220mmであり、これをせん断ひずみとして表すと約120%に相当しますので、許容せん断ひずみに対してはその50%程度に相当する変形が生じたことになります。

は、被覆ゴムにも傷や割れ等をはじめ、異常は確認されませんでしたが、再利用性を検討するための調査という観点からは、損傷の有無を確認するだけではなく、そのゴム支承にどのくらいの最大変形が生じた可能性があるのかを、橋に残された桁の移動痕

跡等から推測した上で診断することが重要です。

そこで、本橋では、橋台パラペットと桁端の地震後の遊間量、地震時による橋台の河心側への移動量等の事実関係に基づき、ゴム支承には 120%を大きく上回るせん断ひずみは生じていないと考えられることがわかりました。このことも踏まえ、変状が生じたゴム支承は、本体の性能に悪影響を及ぼすような大きなせん断ひずみは経験していないと判断し、支承を再利用することとしました。

本橋では、前述したようなゴム支承の変状に対する対策として、A2 橋台ではパラペットの打ち替えにより上下部構造の遊間を確保するとともに、A1 橋台、P1 及び P2 橋脚のゴム支承の変形を解消するために、上部構造の位置をもとに戻すための対策を実施しました。

A2 橋台上の支承は再設置することとしましたので、支承で受けている鉛直反力をジャッキで仮受けしました。この際、ジャッキで仮受けする箇所の主桁のウェブ部に垂直補剛材を設置して補強をしました。A2 橋台上の支承は、上部構造の移動に追随できるように、下部構造には固定しない状態で仮設置しました。本橋では、橋座部には空間的に余裕があったので、比較的容易にジャッキにより仮受けができました。このように、橋座部に空間的な余裕があることは、支承の維持管理の観点からも非常に重要なことです。

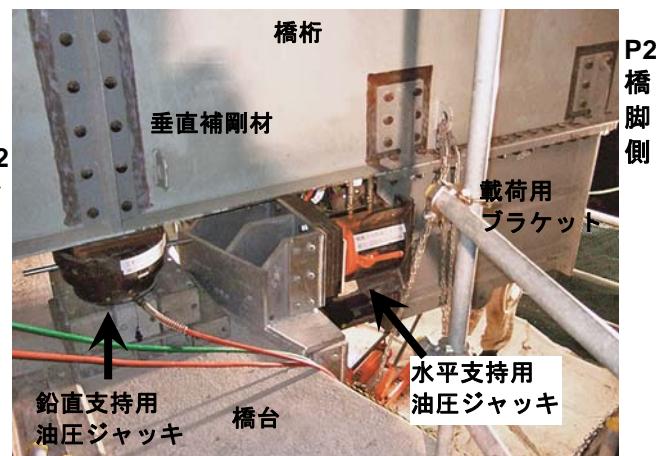
写真-3 A2橋台上の油圧ジャッキの設置状況

1 回目の水平油圧ジャッキの荷重の解放では、橋脚上で、上部構造は A2 橋台側に 24 mm 移動することが確認されました。しかし、P1 橋脚では 40 mm、P2 橋脚では 70 mm 程度の変形がゴム支承に残っていたにも関わらず、これ以上はゴム支承の復元力では上部構造が移動しませんでした。

実作業では、上部構造の移動が想定通りになりませんでしたが、これは、ゴムの変形が 2 次元的に生じていたこと、緩やかな曲線橋であり、支承の復元力の作用状態が複雑であったこと等が原因と考えられます。こうした作業では、計画段階においてゴム支承の変形を事前に十分把握し、水平 2 方向の力の釣り合い等を考慮するなど、可能な限り実際の挙動を想定することが重要です。

本対策では、ゴム支承が弾性体であるという特性を利用することとしました。支承に生じた変形が大きいため、支承の力を急に解放すると上部構造が相応の速度をもって移動する可能性が懸念されたため、写真-3 に示すように水平方向に油圧ジャッキを設置し、ゴム支承に蓄積された水平力を徐々に解放することとしました。

ジャッキによって上部構造に強制変位を与え、上部構造の移動を試みました。この場合にも、上部構造が想定通りに移動しなかったため、大容量の油圧ジャッキへの交換を余儀なくされましたが、最終的には、橋軸方向に累積で約 70 mm 移動させました。
