## 橋脚基礎の洗掘への緊急復旧対応事例

三重県大紀町にある一般国道42号大宮第二避溢（ひいつ）橋は、紀伊半島を中心大きな被害をもたらした平成23年9月の台風12号の際にP1橋脚とA2取付擁壁において基礎が洗掘される被害を受けました。本文では、氾濫溢水時に盛土が水をせき止めて上流側がつかることを防ぐために設けられる避溢橋で生じた洗掘発生後の対応および留意点について紹介します。

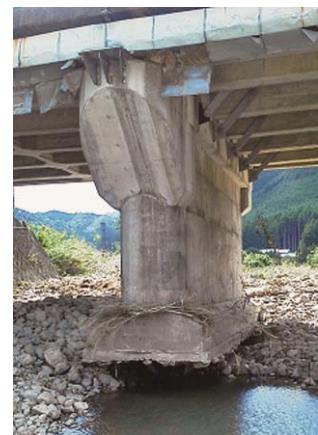
P1橋脚基礎底面の洗掘状況を調査したところ、フーチング下面全幅9.2mのうち、地盤に接地している幅が下流側の1.2m～3.2m程度であることが確認されました（写真-2、図-1）。一方で、上部構造の変位をレベルにより測定したところ大きな沈下等が生じていないことを確認しました。

写真-2 洗掘状況

洗掘を受けた原因として、本橋が当地区一帯の農地に降る雨の避溢を目的としたもので河川堤防の決壊による急激な水流を想定していなかったため、フーチングの根入れが浅かったことが挙げられます。また、河川橋ではなくても橋梁下部構造が氾濫水の流入などの被災を受けた場合は、今回のように速やかに詳細な被害状況調査を実施し、所要の対策を講じていく必要があります。

国道42号は東紀州地域への重要な緊急輸送路であることから、早期の基礎の安定性確保、時間的制約、施工の確実性を考慮して、P1橋脚の基礎底面洗掘部のコンクリート充填及び基礎周辺の洗掘部に対する押さえ盛土（埋戻し）等を実施しました（図-2）。このように対策を検討・判断するにあたっては、路線の重要性等を考慮して、安全側となるよう配慮しつつ、速やかな対策工法が求められることがあります。

P1橋脚フーチングの洗掘箇所周辺を早急に対応するために現地発生土を利用した大型土嚢で囲いその内側に型枠を並べ、高流動コンクリート（3日間で軸体コンクリート18 N/mm<sup>2</sup>以上の強度発現させるため圧縮強度56N/mm<sup>2</sup>を採用）を打設し空洞の体積に対する打設量を確認しながら充填を行いました（写真-3）。確実に既設フーチングの下面に充填することが基礎として支持力を発揮するために重要となるため、コンクリートの流し込み位置を1箇所に集中させないようホース挿入位置を移動させることなどに留意して施工を行いました。これら一連の作業は、P1基礎の洗掘発見後約13時間で作業を完了しました。コンクリート打設後3日間経過後に軸体コンクリート以上の強度が発現して

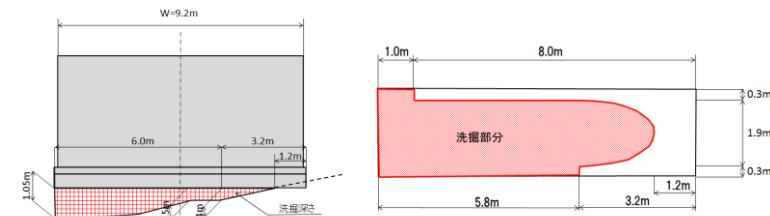
図-1 洗掘状況図

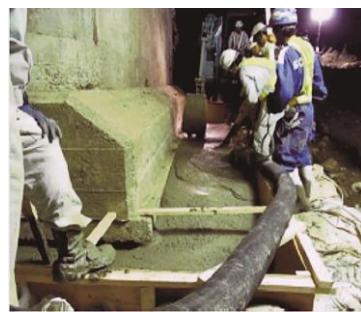
写真-3  
コンクリート充填状況

いることを確認し、再度の洗掘の進行を防ぐため、基礎の水平方向の安定も考慮して従前の地盤高さまで押さえ盛土を実施後、片側交互通行規制を解除しました。
