橋脚基礎の洗掘への対応事例

2. 鮎沢橋の洗掘と対策

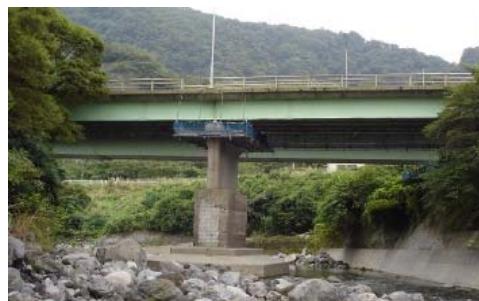
写真-1 鮎沢橋

本橋は、国道 246 号神奈川県南足柄郡山北町にある 2 径間単純鉄骨橋(橋長 60m)であり、鮎沢川河川敷内に一基の橋脚基礎を有している(写真-1)。本橋の渡河部は、山岳河川の狭隘部となっており出水時は極めて流速が速い条件にあるため、流木や岩などの衝突時の防護策として、橋脚基礎周りに護床コンクリートが構築されている。なお、昭和 8 年に旧橋(2 径間 RC アーチ橋)が建設され、昭和 47 年に上部を取り壊し現況の姿に架け替えられたものであり、下部は旧橋のものがそのまま再利用されている。

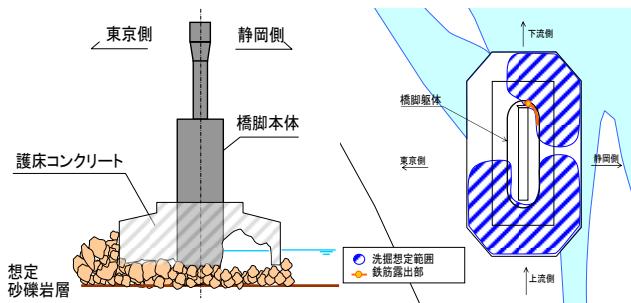
図-1 橋脚基礎形状のイメージ

調査の結果、橋脚基部は根入れがほとんど無く玉石に乗っている状態であること、橋脚基部底面まで一部洗掘され、橋脚の鉄筋が露出している箇所があること及び護床コンクリート内には広範囲に洗掘が生じていること(図-1)が確認され、さらなる洗掘によっては支持力の低下のため外力作用による沈下・傾斜など使用性や安全性にも問題が生じる可能性が高いことが判明した。

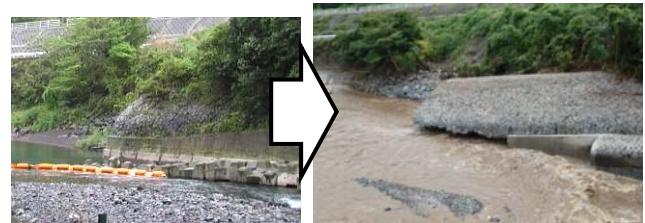
暫定供用して約4ヶ月後、平成22年9月8日台風9号がもたらした集中豪雨の影響により、神奈川県と静岡県の県境の地域に甚大な被害が生じた。本橋においても河床から7m以上ある橋脚段違い部にまで水位が上昇していた痕跡が確認されており、この豪雨による水量、水流は著しいものであったと推察される（写真-2）。また、この豪雨により本橋から100mほど下流の水衝部にある水制工には著しい洗掘被害が確認できる（写真-3）。このような出水下にあっても変状は生じておらず、本橋に対する応急対策は一定の効果を発揮したものと考えている。

写真-3 増水による水制工の洗掘被害の状況
