## 現場に学ぶメンテナンス

# 橋台基礎の洗掘への対応事例

一般国道6号稻村橋A2橋台の背面において、平成20年6月12日の早朝に路面陥没が発生しました。その後、路面陥没の原因調査を行ったところ、A2橋台フーチング下面に洗堀による空洞が確認されたことから、緊急対策を実施したものであります。本文では、洗掘発生後の対応及び留意点について紹介します。

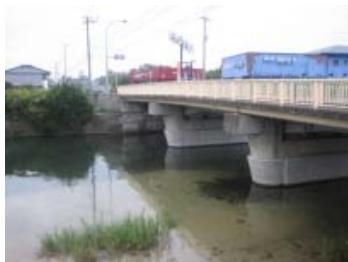
写真-1 稲村橋全景

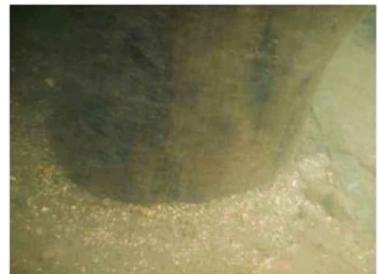
水中からの洗掘状況調査を行ったところ、橋台下面に深さで最大1.3m、奥行きで最大3.5mもの洗掘が生じ、杭頭が大きく露出している状況が確認されました（図-1、写真-2）。

橋台背面土の流失はこの洗掘が原因で生じたこと、陥没前に急激な河川増水等が生じていないことから、今回の陥没は急激な砂の流失が原因ではなく、徐々に流失していったことが推定されました。なお、同橋では過去にも側道橋のA2橋台側背面の

図-1 洗掘状況

写真-2 洗掘状況（松杭露出）

路面陥没が発生した経緯があります。本事例のように繰り返し背面土の流失が生じる場合には、河川による洗掘の影響も疑うべきと考えられます。他の橋台、橋脚についても状況を確認しましたが、A2橋台にのみ洗掘が生じていました。原因としては、A2橋台が河川堤防法線より突出していること、濬筋がA2橋台側となっていること、及び橋台フーチングの根入れが浅いことが挙げられます。濬筋にあたる位置の橋台など同条件の橋梁においては、背面土の沈下・流失やフーチング下面も含めた洗掘について、特に注意して点検等を行う必要があると思われます。

洗掘の状況から、鉛直荷重については支持を期待できるものの水平荷重に対しては問題を有する状態であると見られること、また、更なる洗掘による支持地盤の喪失を防ぐ必要があることから、急ぎ河川管理者との協議を行い、洗掘対策の検討を行いました。

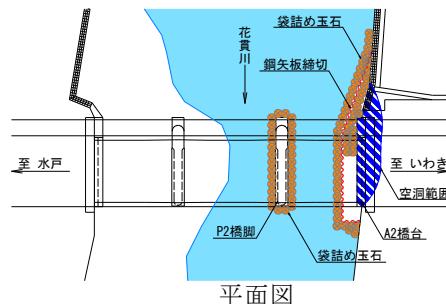
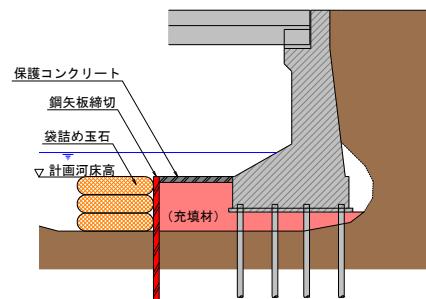
図-2 洗掘対策工

河川堤防法線と濬筋の状況から、洗掘が橋台よりも上流側の擁壁部から生じていることも考えられたことから、橋台から出来る限り上流側の擁壁部分から洗掘対策を計画しました。対策工として、橋台周辺部では空洞化しているフーチング下面と護岸の前面を鋼矢板で締切り、フーチング下

面と河床の間を充填しました。鋼矢板の外側及び橋台上流側については、応急対策でも用いた袋詰め玉石を設置し、今後の洗掘を防ぐこととしました（図-2）。

鋼矢板は松杭の支持層を乱さないよう十分な離隔（2.5m）を確保した上で、土質条件や施工条件（桁下施工）を勘案しバイブロ工法を用いることとしました。同橋は海岸から近く干満の影響があるため、耐久性等を考慮し現場塗装鋼矢板（水中硬化型エポキシ樹脂工法）を選定しました。

鋼矢板内橋台下面の充填材については、①狭小部への充填が可能であること、②既設構造物と一体とならないこと、③水中施工が可能なことの3点を考慮し、流動化処理土（一軸圧縮強度560KN/m<sup>2</sup>）を選定しました（写真-3）。②に関しては、既設構造と一体となることによって、当初想定しない部位への応力集中等が生じないよう配慮しました。また、橋台下面空洞部へ流動化処理土を充填し、流動化処理土が固化した後も、橋台下面に若干の空隙が残ることが想定されたため、更にセメント、水及び起泡剤か  
写真-3 流動化処理土工  
ら成る発泡ミルクを充填しました。

充填材の施工状況を確認した後、充填材の流失を防ぐため上面に計画河床高に合わせて保護コンクリートを打設しました。鋼矢板も計画河床高で切断し、防食処理を行いました。最後に、鋼矢板前面及び上流側に袋詰め玉石を設置しました（図-2）。

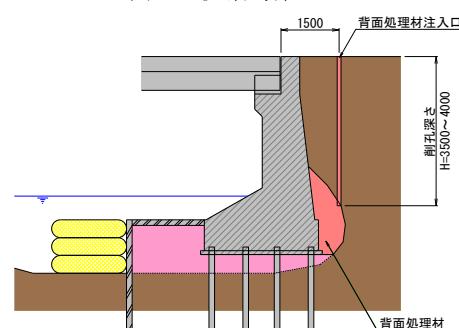
図-3 橋台背面空洞処理工

橋台背面の空洞について、流動化処理土は自然流下での打設のため、仕上り天端（フーチング下面）より上方には充填されません。そのため、橋台背面側を車道上より削孔し、橋台及び擁壁背面の空洞部に処理材（セメント・ベントナイト・水+珪酸ソーダ）を充填する対策としました（図-3）。
