## 2.1 河川堤防の弱点箇所抽出・強化技術に関する研究

担当チーム：材料地盤研究グループ（土質）

## A STUDY ON VULNERABLE POINT DETECTION METHOD AND REINFORCEMENT METHOD FOR RIVER LEVEE

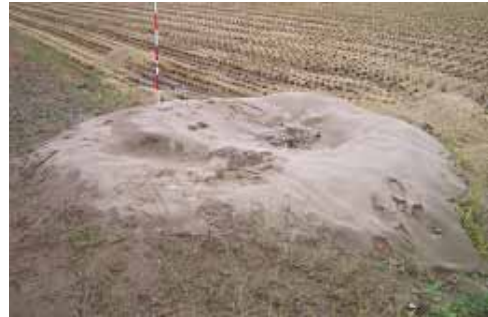
左岸 15.5km および左岸 16.0km 付近は、いずれも氾濫平野に位置している。この区間では 10 箇所以上の漏水が発生し、左岸 15.5km 付近では写真－1 に示すように最大で直径 3m 程度の巨大な噴砂跡が確認された。本箇所は、洪水時に堤内地が広い範囲にわたって水没していたため、水防活動ができず、若干は水压バランスが作

用したものの、このように大規模な噴砂跡が形成されたと考えられる。

写真－1 直径 3m 程度の噴砂跡（左岸 15.5km 付近）

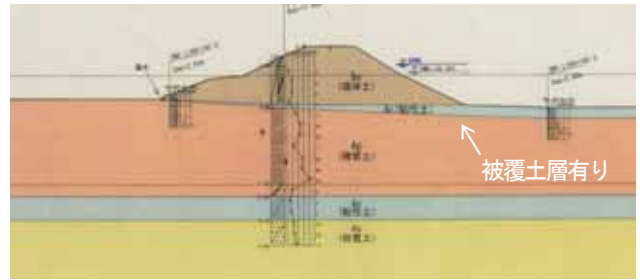
また、この結果と詳細点検結果との比較を行ってみると、米代川では、詳細点検結果の方が安全性が高くなっているケースが多かった。その原因として、表－2に示すように左岸 7.8km を除く被災箇所においては基礎地盤表層の土層構成が詳細点検と若干異なっていたことが挙げられる。一例として、米代川左岸 16.6km での土層モデルを図－5、6（能代河川国道事務所提供）に示す。図－5に示すように、基礎地盤表層に詳細点検時には確認されなかった薄い被覆土層が存在していた。このため、基礎地盤内の水圧が上昇し、漏水が発生した可能性が考えられる。また、左岸 7.8km では、堤内地の地盤高さが検討断面と異なっていた。

図－5 米代川左岸 16.6km における被災箇所断面

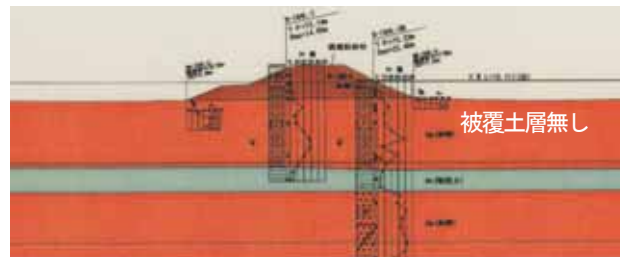
図－6 米代川左岸 16.6km における詳細点検時の照査断面

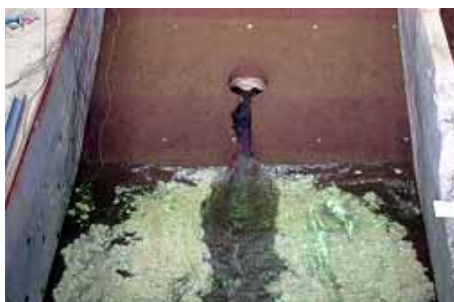
給水槽の水位を上昇させ始めてから 25 分後に弱点部中央のパイピング孔から徐々に漏水が始まった。28 分後に弱点部の上流側下端付近およびパイピング孔にかけて噴砂が発生し、35 分後に噴砂とそれに伴って水の流出が顕著となった (写真-2 参照)。その後、噴砂規模をさらに拡大しつつ、堤体への変状を確認した時点で実験を終了した。

写真-2 パイピングの状況

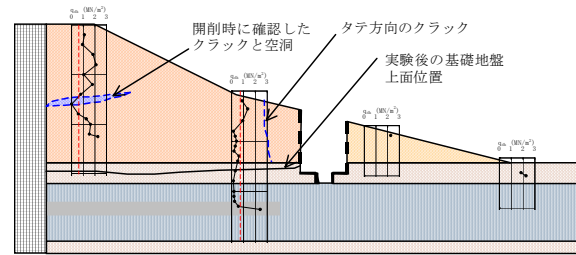
実験の前後で堤防表面の高さを測定したところ、天端で0.2~0.6cm、のり面中央付近 (パイピング孔より上流側) で0.2~0.9cm程度の沈下が確認され、いずれも模型中央付近で沈下が大きくなる傾向を示したが、パイピング孔よりのり尻側 (下流側) では沈下はほとんど発生しなかった。いっぽう、実験終了後の模型の状況を図-11に示すように、パイピング孔より上流側では広範囲にわたって基礎地盤上面が沈下している (4~11cm程度)。また、その上方では、のり面直下で大きなゆるみ領域 (貫入抵抗が0.8 MN/m<sup>2</sup>以下だと概ね地盤が弱い) が発生していることが確認された。噴砂により基礎地盤が吸い出しを受け、それによる基礎地盤の沈下がその主な原因と考えられる。以上から、パイピング箇所より上流側では、パイピングに伴う水みちに沿った土質材料の吸い出しの進行により、降雨浸透等による堤体でのサクシンの低下などともあいまって、堤体のゆるみ、さらには陥没が発生するものと推察される。

図-11 実験終了後の堤体の状況
