2.3 河川堤防の基礎地盤の透水特性調査手法に関する研究

研究予算：運営費交付金（治水勘定）  
研究期間：平 19～平 22  
担当チーム：材料地盤研究グループ（地質）  
研究担当者：佐々木靖人、品川俊介

## **A STUDY ON THE TECHNIQUES OF RIVER LEVEE FOUNDATION PERMEABILITY**

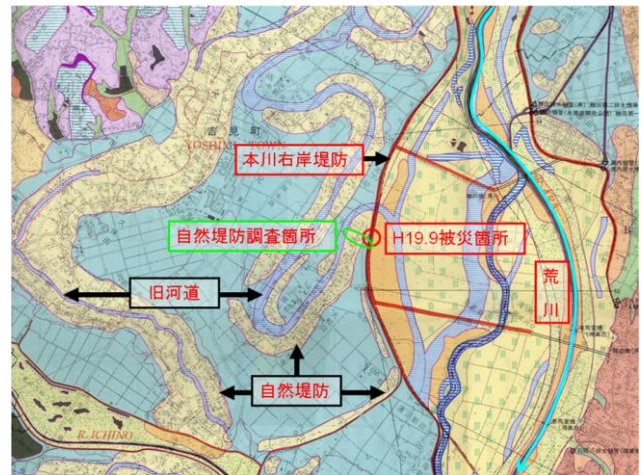
図-2 荒川右岸、埼玉県吉見町の堤防被災箇所の地形分類図<sup>2)</sup>に加筆

荒川右岸、埼玉県吉見町丸貫地先では、平成 19 年 9 月の出水時に堤防川裏小段のすべり、堤脚水路からの噴砂を伴う湧水などの変状が発生した。この箇所周辺では過去に昭和 56 年および平成 13 年にも被災している。

当該箇所の地形分類図<sup>2)</sup>を図-2 に示す。被災箇所付近は旧河道と自然堤防のセットが堤防と交差する地点にあたっている。

この旧河道および自然堤防地形の内部構造を調べるため、5 本のオールコアボーリング、層相の観察、および自然堤防堆積物の現場透水試験を実施した。その結果、この旧河道堆積物、自然堤防堆積物はいずれも極細砂を中心とし、シルト分を多く含む部分と、細砂、まれに中砂を含む粗粒な部分が累重した複雑な堆積物であること、また自然堤防堆積物の現場透水試験によって求まる透水係数は、 $1.5 \sim 4.5 \times 10^{-3} \text{cm/s}$  程度であった。さらに、堤防川裏小段で実施された、国土交通省荒川上流河川事務所実施のボーリングでは GL-2.5m 以深で同様の層相を持つ地層を確認した。

以上のことから、被災箇所の基礎地盤には自然堤防堆積物と類似の地層が存在すること、この地域の自然堤防堆積物は極細砂を中心とするもので、かなり透水性が高いものを含むことがわかった。

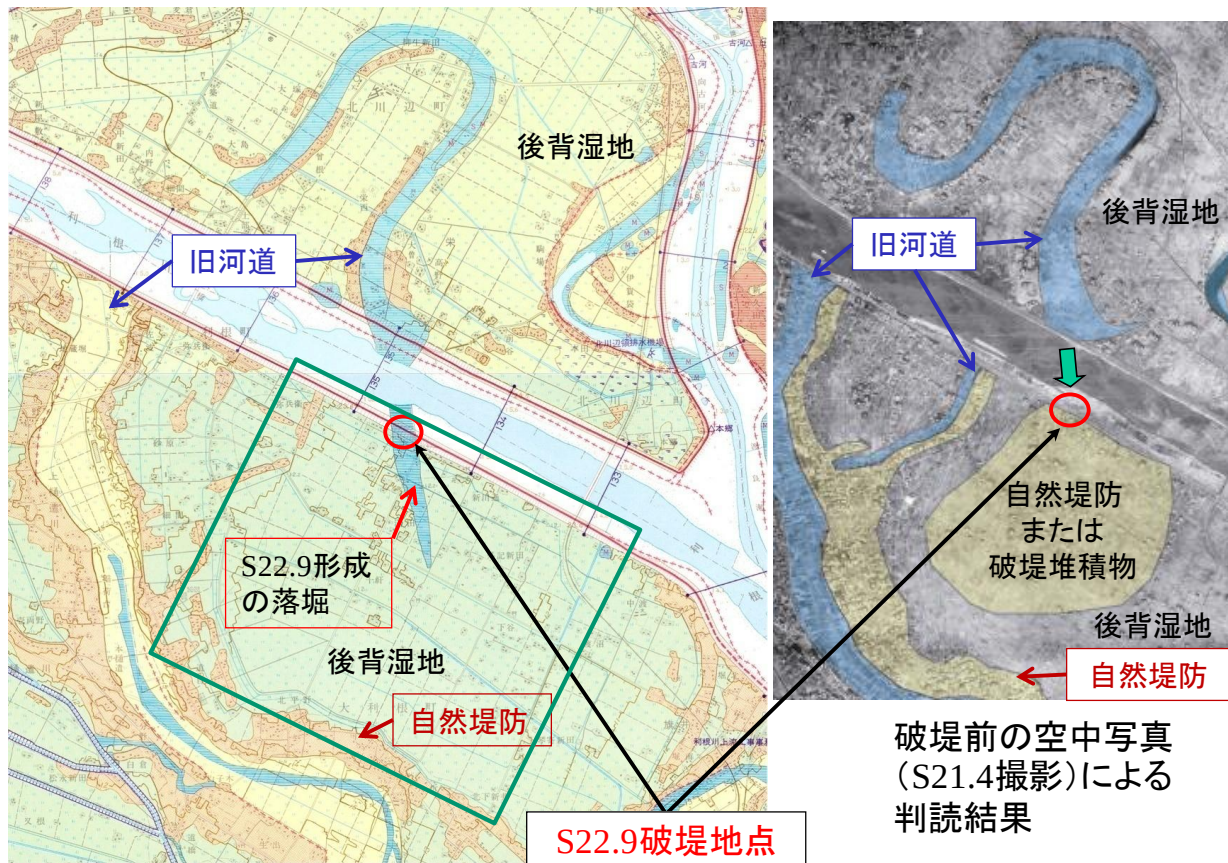
図-3 利根川右岸、埼玉県大利根町の破堤地点の治水地形分類図<sup>3)</sup>と空中写真判読結果

利根川右岸、埼玉県大利根町新川通地先の昭和 22 年 9 月の破堤地点周辺の空中写真判読を実施した。その結果(図-3)、破堤前において、破堤地点周辺に自然堤防あるいは破堤堆積物による高まりが存在することが示唆された。なお、この地形については治水地形分類図<sup>3)</sup>に表現されていないものである。また、破堤地点上流左岸には大きく蛇行する旧河道が存在し、その延長上で破堤したことがわかった。

これらの破堤堆積物はおそらく砂分が多いものと推定される。これらのことから、破堤前にすでに存在していた自然堤防様の高まりの存在は、透水性地盤を示唆する可能性がある。

破堤の直接的原因は越水とされており、破堤と地形・地質的条件との因果関係は不明であるが、破堤に至った間接的な要因である可能性がある。

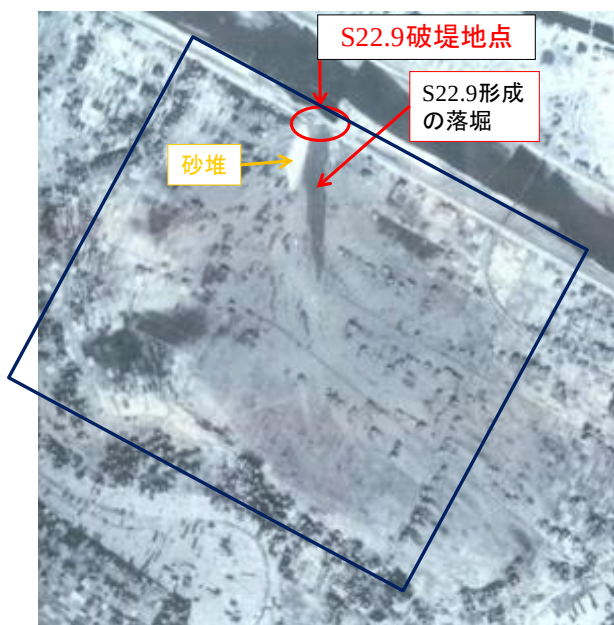
図-4 利根川右岸、埼玉県大利根町の破堤後  
(S22.11 撮影)の空中写真

破堤後に撮影された空中写真（図-4）からは、破堤地点付近に長さ約 1km の落堀とともに、大きな砂堆や写真で淡い色調を示す堆積物が堆積している様子がわかる。

後者については例えば、破堤地点付近にある大きな砂堆が表現されていないが、この部分の写真（図-4）を見ると、砂堆全体が白く写っており、砂堆内部の形が記録されていないことがわかる。このような箇所は原理的に測量が困難である。つまり、写真の状態に依存する。

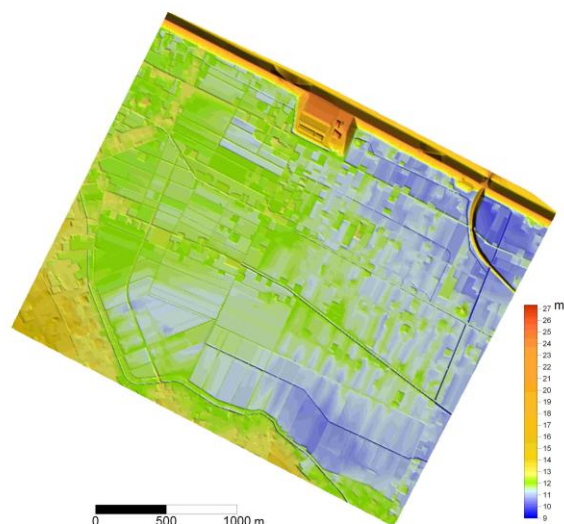
図-5 利根川右岸のデジタル標高モデル  
(H20.2 撮影、ブレイクライン法) -

今回は実際の地物の地上座標については、最新写真の写真測量結果(図-5)を用い、前述の地上基準点において対比を行った。その結果、誤差(標準偏差)水平方向で1.82m、垂直方向で1.16mとなつた。

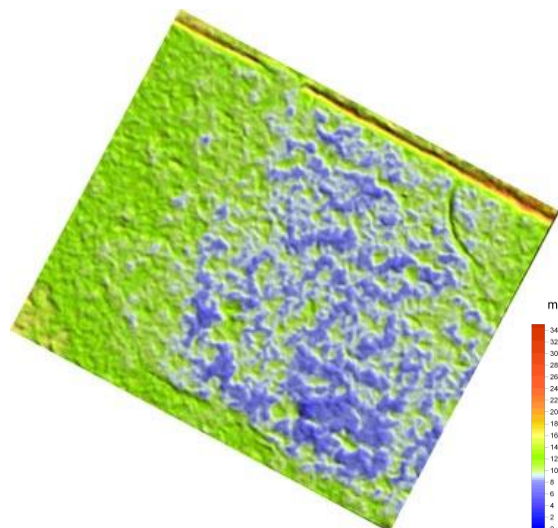
図-6 利根川右岸のデジタル標高モデル  
(S22.11 撮影、ステレオマッチング法)

ステレオマッチング法(図-6)では、空中写真判読によって高まりと認識される画像中央付近が全体に低く表現されており、地形の再現性が悪い。一方ブレイクライン法(図-7)では、空中写真判読で認識される画像中央部付近の高まりがある程度表現されている。ただし、図-7は抽出点の数の不足、抽出地物の偏りがあるために、地形が十分に表現されていない箇所がある。例えば図面上部の堤防に平行あるいは直行方向の模様が見られる。これは道路の盛土を抽出したものである。

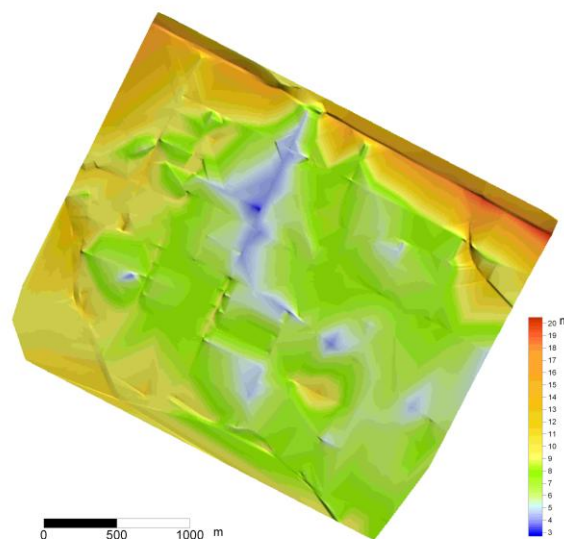
図-7 利根川右岸のデジタル標高モデル  
(S22.11 撮影、ブレイクライン法)

写真の解像度が悪い米軍写真においては、ステレオマッチング法よりブレイクライン法の方が精度良く地形を表現できた。ただし、ブレイクライン法では、対照する地物の選定法によって地形が正しく表現できないことがわかつた。例えば、道路は対照しやすい地物であるが、本地域のように水田地域では道路はわずかに盛土してあることが多く、周辺地盤高を代表しない。従つて、作業者は測量の目的をよく理解した上で作業を行う必要がある。
