10.6 効率的な舗装の維持修繕手法に関する研究

担当チーム：道路技術研究グループ（舗装）

【要旨】

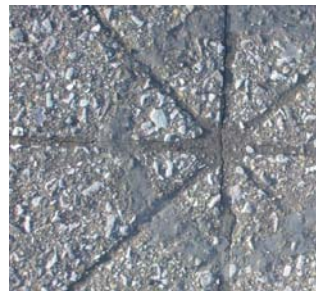
写真-5 シール材自体
の割れ (試料A)

透水も透気も確認されたフィラー入りアスファルト(試料A)、クラックシール専用材(試料E)、クラック幅 3mm、ひび割れ深さ 10mm の工区はシール材自体が割れたり、舗装との界面で剥がれたりしていた。シール材自体が割れたフィラー入りアスファルト(試料A)、及び舗装との界面で剥がれたクラックシール専用材(試料E)の状況を写真-5と6に示す。

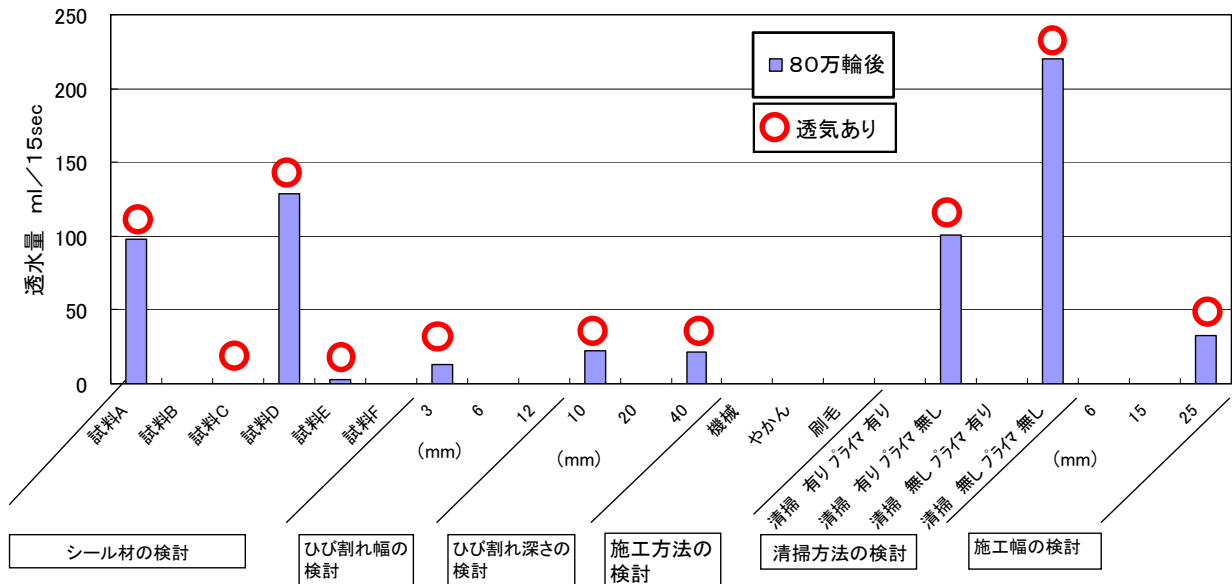
図-1 透水量と透気量測定結果

荷重車走行 80 万輪走行後に透水量と透気量を測定した。結果を図-1に示す。図中の棒グラフが透水の結果で、透気があった場合は棒グラフの上に赤丸○を示した。この結果から以下のことがいえる。

フィラー入りアスファルトの試料A及び低弾性目地材の試料Dの材料に透水と透気が確認された。高弾性目地材(試料B)やクラックシール専用材(試料F)及びプライマ有りの清掃は透水、透気ともに確認されず良好な状態であった。

幅 3mm に透水、透気が確認されたが、6mm と 12mm は透水も透気も確認されなかった。

深さ 10mm と 40mm で透水、透気が確認された。

プライマ無しの箇所には透水が確認されたが、プライマ有りの箇所は透水、透気とも確認されなかった。

6mm と 15mm では透水、透気も確認されず、25mm は透水、透気とも確認された。広く広げ過ぎても良くないようである。

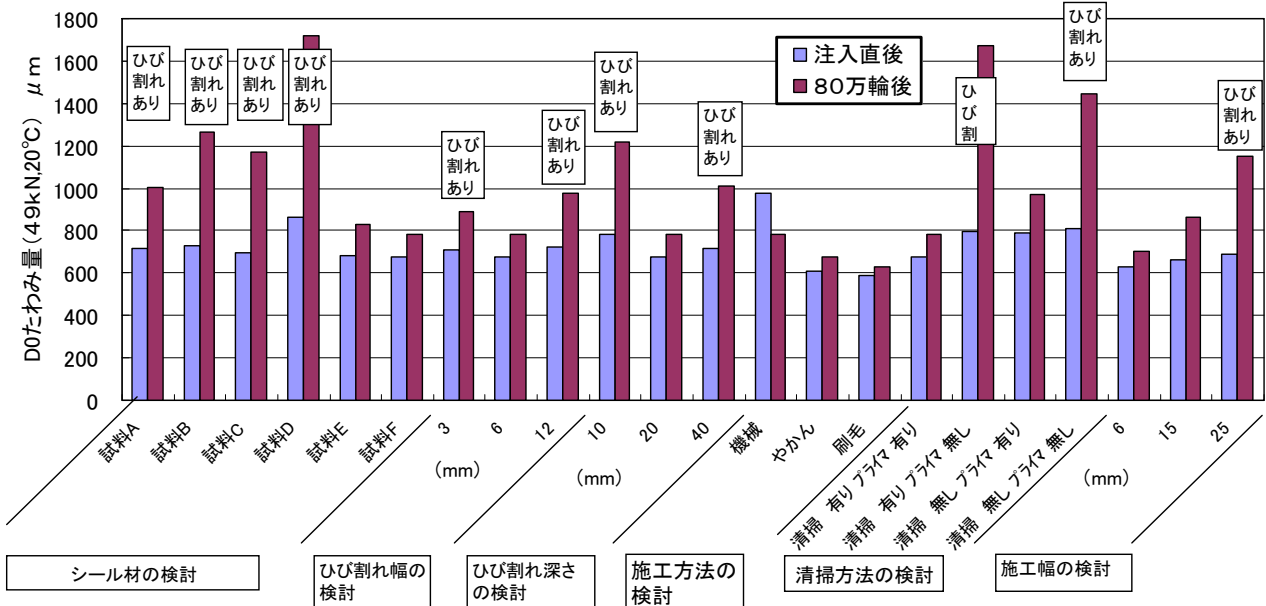
図-2 D₀たわみ量の測定結果

荷重車 80 万輪走行後の D_0 たわみ量の測定結果を図-2に示す。この結果、注入直後の D_0 たわみ量に比べ、すべての検討項目とも D_0 たわみ量は大きくなっていった。中でも特に D_0 たわみ量が大きくなった検討項目は、シール材の検討の試料A～試料D、ひび割れ幅の検討の幅 3mm と 12mm、ひび割れ深さの検討の 10mm と 40mm、清掃方法の検討の清掃有りプライマ無しと清掃無しプライマ無し及び施工幅の検討の 25mm であった。この箇所は図-1で示したようにほとんどの箇所は透水及び透気が確認された箇所と同じであった。また、この箇所は写真-7や8に示す例のように舗装にひび割れが発生した箇所であった。この原因としては、元々の支持力が不足気味で沈下によりひび割れを引き起こした場合と、シール材の破損により雨水が路盤に浸透し支持力を失った場合が考えられるが、注入直後の D_0 値が全て同等の値なので、シール材が割れたり剥がれたりした事により雨水が入り D_0 たわみ量が大きくなり舗装がひび割れたものと

考えられる。しかし、正確な原因は分からないので、今後開削等を行い原因を特定する必要がある。

たわみ量の結果も良好で、舗装にひび割れがなかったのは、クラックシール専用材（試料E、F）及びプライマ有りの清掃であった。

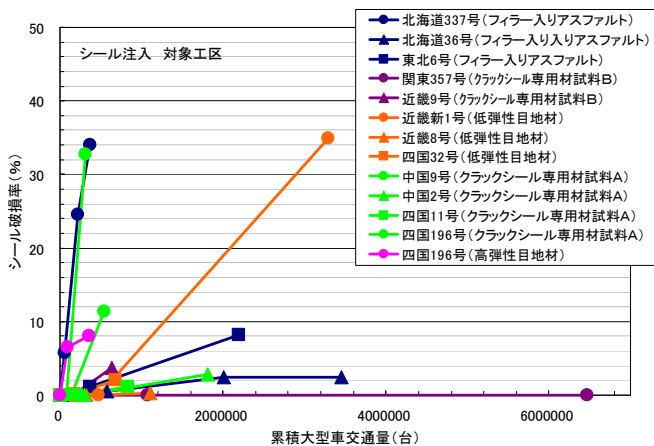
図-3 シール破損率

図-3にシール破損率のデータを示す。この結果、シール材破損率が20%を超えていたのは、北海道337号(フィラー入りアスファルト)、近畿新1号(低弾性目地材)、中国9号(クラックシール専用材試料A)であった。破損率が10%を超えた4地点のうち、プライマを行っていない箇所が3地点あり、プライマの必要性は高いと思われる。しかし、まだ供用1年の結果であるため、これまでのところシール材の注入効果については、はっきりとした特徴や傾向はまだつかめていない状況である。このため追跡調査を継続し評価を行う必要がある。

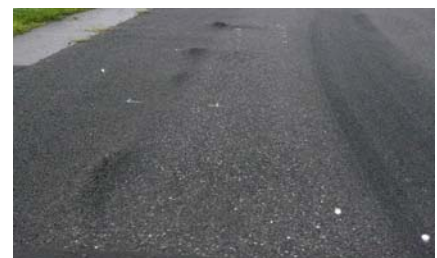
写真-12 排水性舗装の破損 (側方流動)

舗装走行実験場で平成18年に施工された排水性舗装において、荷重車による走行試験により側方流動が発生した。発生した状況を写真-12に示す。その箇所を使って3種類の修繕工法を施工した。

わだち掘れは写真-12でも分かる通り、タイヤ走行部左側の側方が突起している状態で最大

箇所のわだち掘れ量は107mmもあった。

コアを採取し、表層(排水性舗装)と基層(密粒度舗装)のアスファルト量を測定した。その結果、表層は4.7%、基層は4.6%であった。配合設計時の排水性舗装のアスファルト量は4.8%、密粒度舗装のアスファルト量は5.5%であるので、基層の方が剥離の進行具合が大きい。よって基層の支持力が不足し、大きな側方流動を引き起こしたと言える。

今回、側方流動の維持修繕工法として、以下に示す表層のみを密粒度混合物で補修した場合（C工区）と基層まで排水性舗装用混合物（A工区）と密粒度混合物（B工区）で補修した場合の3種類を施工した。施工状況を写真-13～20に示す。また、補修の違いによる舗装の支持力を確認するためFWDを使い施工直前後のD₀たわみ量を測定した。その結果を図-5に示す。これより、C工区は表層のみの補修のため、施工前後のたわみ量にそれほど違いが見られていないが、A工区、B工区は施工後のたわみ量が小さくなっている。表層のみを補修するより、表基層を補修することにより支持力が回復することが分かった。

- ①A工区：表基層切削部分打換え（表層、基層：密粒13改質Ⅱ型）
- ②B工区：表基層切削部分打換え（表層：排水性、基層：密粒13改質Ⅱ型）
- ③C工区：表層切削部分打換え（表層：密粒13改質Ⅱ型）
