## 17.1 農業水利施設の構造機能の安定性と耐久性向上技術の開発

担当チーム：水利基盤チーム

研究担当者：中村和正、小野寺康浩、佐藤 智、  
須藤勇二、川辺明子、金田敏和

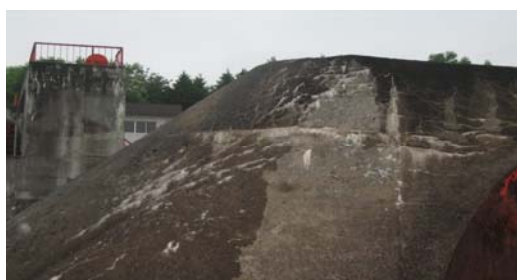
頭首工を構成する施設には水平部を有するものが多く、気中部では堰柱部や床版などの水平部付近や側部のうち、雨水や融雪水が停滞、通過するような箇所、局所的に凍害ひび割れが発生している事例がみられた(写真-1)。

写真-1 堰柱部の凍害ひび割れ

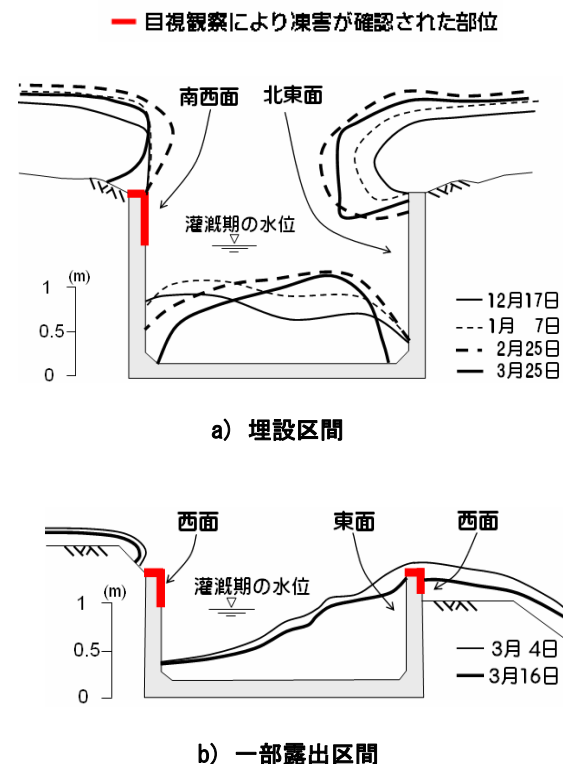
調査対象は、両岸の側壁背面が土中に埋まっている区間(以下、埋設区間と称する)と、片岸の側壁上部が露出している区間(以下、一部露出区間と称する)である。両区間において目視により凍害が確認された部位を図-2に示す。埋設区間の側壁では、左岸(南西面)の天端付近にスケーリングが、気中部(灌漑期水位より上部)および目地付近に多数のひ

び割れが発生している。右岸(北東面)には目視では凍害劣化はない。一部露出区間の側壁では、左岸(西面)の天端付近にスケーリングが、気中部および目地付近に多数のひび割れが発生している。側壁の上部が露出している右岸には、天端付近にスケーリングが、また側壁背面(西面)には微細なひび割れが発生している。

埋設区間と一部露出区間の積雪形状は図-2に示すとおりである。埋設区間の凍害が認められた左岸側壁は、雪底の発達が小さく、冬期間を通して気中部の壁面が露出し、融雪が進む3月には天端が露出している。一方、右岸側壁は12月以降雪底が徐々に発達し2月に最大となり、天端付近は冬期間を通して雪で覆われている。一部露出区間は、左岸は天端および側壁の大部分が露出しており、右岸は天端から左岸ハンチに達する雪の吹き溜まりが形成され、内面は雪で覆われている。また、右岸の天端付近は冠雪する時期と、気温上昇時に雪が解け露出する時期があった。

図-2 凍害劣化部位と積雪形状

目視観察による凍害劣化の程度を比較すると、①埋設区間左岸（南西面）>②一部露出区間左岸（西面）>③一部露出区間右岸背面（西面）>④一部露出区間右岸内面（東面）>⑤埋設区間右岸（北東面）となった。①、②では融雪の進行時に多量の水分供給と日射による日々の凍結融解が併行して生じている。これに対して、③では露出した時点以降に積雪と融雪が繰り返され凍結融解が生じるものの、水分供給が減少するため、①、②に比べて凍害劣化の程度が低いと考えられる。⑤については、融雪とともに水分が供給されているはずであるが、温度変化が小さいため凍害の程度が極めて低かったと推察された。なお、左岸側壁背面で観測している地下水位は、積雪期、融雪期を通して壁高の1/3以下であった。それゆえこの区間では、写真-2のような側壁上部への水分供給源として地下水は考えにくく、側壁背後の融雪水が地表面あるいは側壁背後の地盤を通して供給されていると推察される。

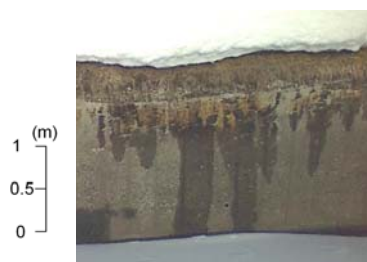
また、埋設区間の左岸内面では積雪期でも日中にはひび割れ箇所から水が浸み出している状況がみられた(写真-2)。

写真-2 凍害ひび割れ箇所からの水の浸み出し

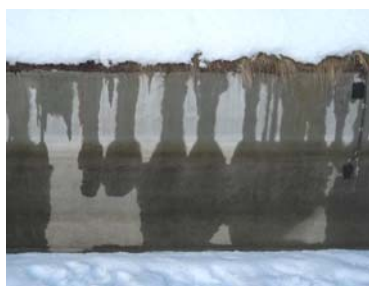
平成20年度冬期のセメント系（南面）の側壁の補修表面温度と背面温度の測定結果を図-10に示す。側壁表面温度の変化は、各補修工法とも日射の影響により南面側で大きく、真冬日が続く期間でも0℃をはさむ温度変化を繰り返していた。写真-5は南面における冬期間の水路側壁の様子である。冬期間でも日射による融雪水が供給され、表面被覆材が凍結融解作用を起こしうる環境である。

写真-5 南面における冬期間の水路側壁  
(セメント系補修区間)

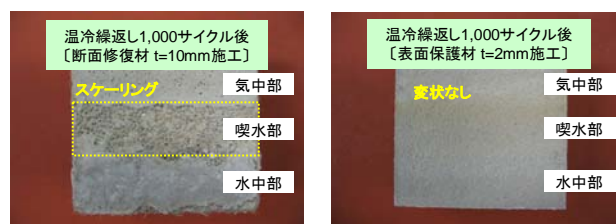
温冷繰返し試験の1000サイクル時点の結果概要は次のとおりである。気中部では変状が少ないものの、水中部では断面修復材は不規則な紋様をもつ微細ひびわれが発生した。供試体を設置している試験水槽の水面の変動範囲にあたる喫水部では、断面修復材を施工厚10mmで塗布した供試体では最大スケールリング深さ0.4mm程度の変状が生じたが、表面保護材を施工厚2mmで塗布した供試体は健全な状態を保持していた(写真-8)。

写真-8 温冷繰返し1000サイクル後における喫水部に配置した補修供試体の表面(縦7cm×横7cm)の状況

上記の試験の結果から、気中部および喫水部については、断面修復材を施工した後に薄層の表面保護材を上塗り施工することで、寒冷条件下でも比較的長期にわたる耐久性が確保されることがわかった。
