## 戦-14 道路のり面斜面对策におけるアセットマネジメント手法に関する調査（２）

担当チーム：材料地盤研究グループ（地質）

研究担当者：佐々木靖人、浅井健一

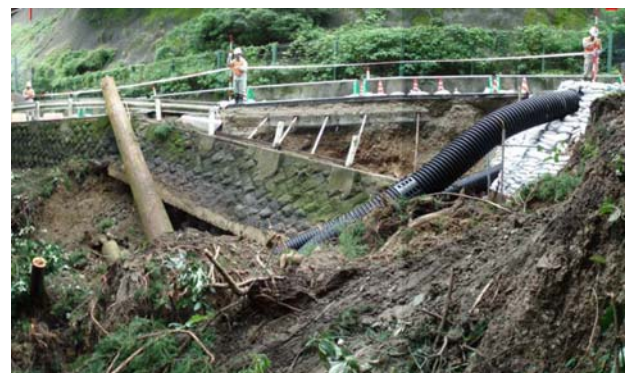
写真-1は路肩崩壊の事例である。崩壊時の連続雨量は138.5mm、最大時間雨量は46mmで、事前通行規制実施前（基準雨量は連続150mm）であった。写真-2に示すように、多量の表流水が道路上を流下し、その一部が崩壊箇所に入っていた。当該箇所はさらに道路側溝と暗渠の水を路肩下の谷へ排出する箇所となっており、これらに道路上の表流水が加わることで相当量の水が当該箇所集中したことが推測される。当該箇所周辺の地形図を図-2に示す。過去の地形図および空中写真によれば、崩壊箇所の南東側200～300m付近の造成地は1980年頃に南側へ下る谷を埋めて造成された。もともとは南側の谷へ流入していた分の水も造成によって崩壊箇所側

写真-1 豪雨による路肩崩壊の事例（管轄事務所提供）

へ流下するようになり、水量を増加させたと推測される。

この事例のように、道路周辺での地形改変は表流水の状況を変化させ、崩壊の起こりやすい箇所が変わる可能性があることから、地形改変が生じた場合にはそれによる表流水の状況変化を確認する必要がある。

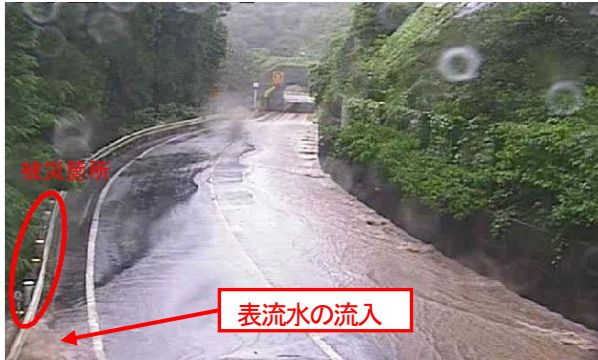
写真-2 災害発生直前における表流水の状況  
(管轄事務所提供)

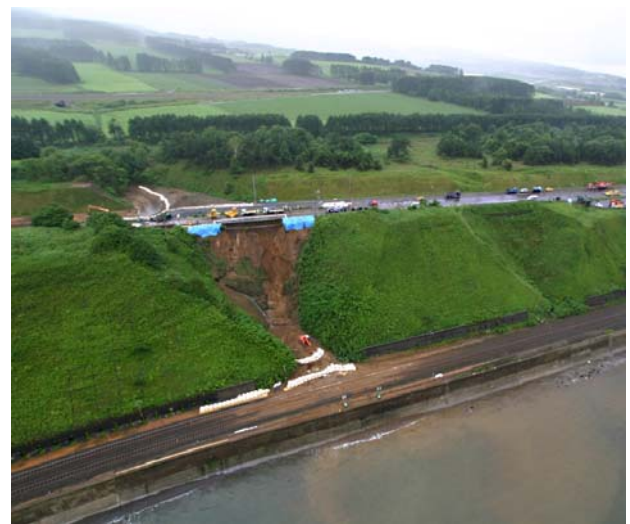
写真-3は別の路肩崩壊の事例である。当該箇所は海岸沿いの谷埋め盛土であり、背後の海岸段丘を流下してきた小水路（常時流水あり）が道路下を暗渠で通過する地点であった。災害発生時の雨量は連続雨量18mm、最大時間雨量7mmと少雨であったが、小水路の水が何らかの理由で溢れ（暗渠の流入口が何らかの理由で閉塞されたと推測される）、道路反対側の路肩に流入し、崩壊が発生した（写真-4）。このような道路周辺の水路施設の状況にも常に留意する必要がある、日常の点検・維持管理を適切に実施していくことが重要である。

同様の表流水の流入による崩壊は他に3事例生じたほか、平成20年度の直轄国道災害や下記の中国・九州北部豪雨災害でも生じており、3.2.2で述べる「人工的集水条件の箇所」に相当する。このような表流水の流入しやすい箇所は災害に対する弱点箇所として注意が必要であるといえる。

写真-3 谷埋め盛土の路肩崩壊の事例  
(管轄事務所提供)

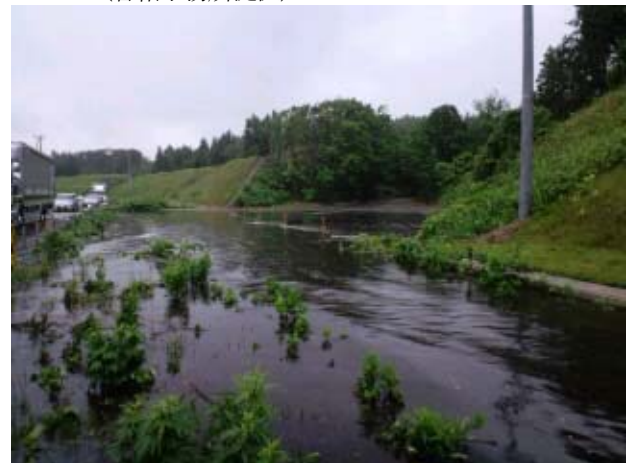
写真-4 道路周辺に溢れた表流水  
(管轄事務所提供)

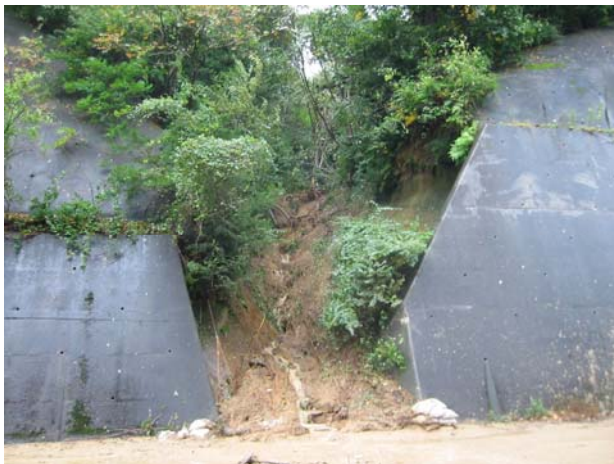
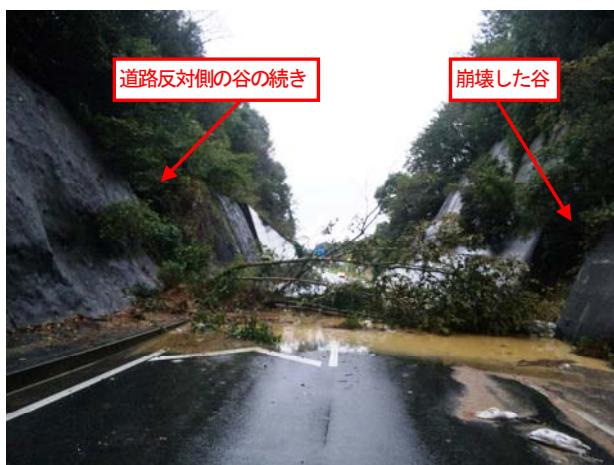
写真－５は切土のり面に挟まれた小規模な谷地形の箇所（事前通行規制区間外）が連続雨量 216mm、最大時間雨量 47mm の集中豪雨で崩壊し、15m<sup>3</sup> の崩壊土砂が道路に流出し通行止めとなった事例である。当該箇所は谷の途中を道路が両切土で横断して建設されたため、谷の断面が道路に面している部分であり、道路を挟んで反対側にも谷の続きの部分が見られる。元の谷底は道路面より高い位置にあったが、道路建設後の浸食により谷の出口付近は道路とほぼ同じ高さとなっている。地山は鮮新世の砂岩・シルト岩からなる固結度の低い地山である。当該箇所の被災記録は残っていないが、災害前の写真では谷の出口に土のうで応急対策がされていたことから、同様の土砂流出は以前にも繰り返されていたと推測される。

同様の小規模な谷地形の崩壊・土砂流出による災害は同日に当該箇所の約 20km 南でも生じたほか、平成 20 年度の直轄国道災害でも生じており、3.2.2 で述べる「自然的集水条件の箇所」に相当する。これらの箇所も災害弱点箇所として適切な点検・対策が今後必要である。

(a) 谷の出口

(b) 道路に流出した土砂および倒木  
写真－５ 小規模な谷地形の崩壊事例  
(管轄事務所提供)

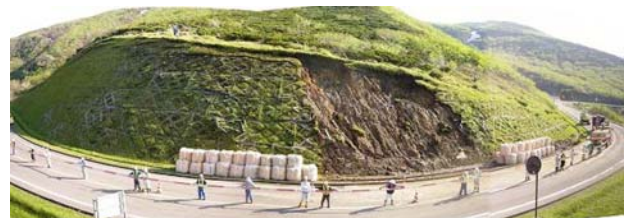
写真－６は第四紀の火山噴出物からなる切土のり面（事前通行規制区間外）が連続雨量 137mm、最大時間雨量 24mm の降雨によって崩壊した事例である。本箇所の地質は礫混じり火山灰を主体とし、N値の大きい部分と小さい部分が混在し、低い部分ではN値 10 程度と軟質な部分が存在する。また、当該のり面はプレキャストのり枠工が施工されていたが、崩壊前の写真ではのり枠工の浮き上がりが顕著に見られており（写真－７）、対策工の効果の低下と表層部分のゆるみが進行していたことが推定される。

なお、他の切土のり面の崩壊箇所 3 事例も、風化が進んでいたり新しい時代の地質であったりするなど軟質な地山であった。これらの切土のり面崩壊 4 箇所のうち 3 箇所は 3.2.2 で述べる「集水条件の特でない箇所」に相当する。同様の軟質な地山の切土のり面崩壊は平成 20 年度の直轄国道災害や下記の中国・九州北部豪雨災害でも生じており、このような軟質な地山の箇所は災害に対する弱点箇所として注意が必要であるといえる。

写真－６ 第四紀火山噴出物からなる切土のり面の崩壊事例（管轄事務所提供）

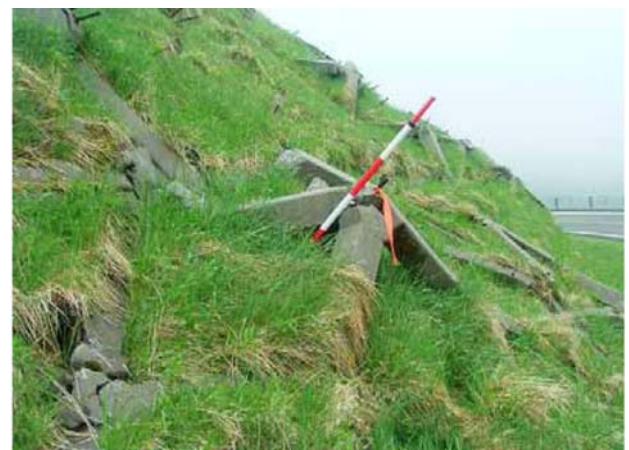
写真－７ プレキャストのり枠工の浮き上がり  
(管轄事務所提供)

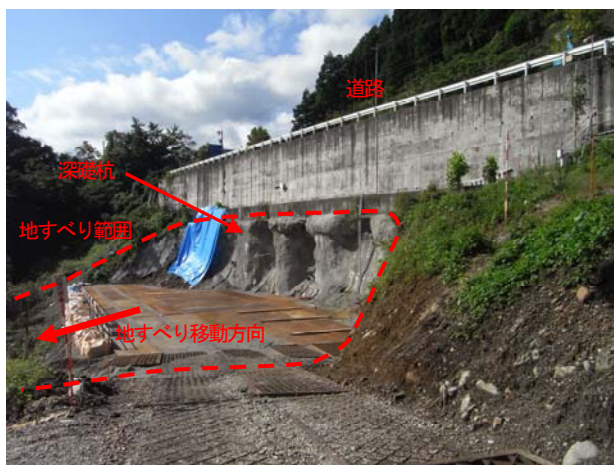
写真－８は融雪により道路直下の斜面で地すべりが発生した事例である。地質は中新世の凝灰角礫岩ないし凝灰質泥岩・砂岩である。発生時期は 3 月、発生土量は 10,000m<sup>3</sup> で、地すべり頭部は 7～8m 程度沈下した。地

すべり冠頂部に道路が位置したが、路肩部の擁壁下に深礎杭が連続して施工されていたため、路面の亀裂と擁壁のごくわずかな変状が発生する程度の被災にとどまった。当該現場の地すべりでは現地調査時（10月）においても常時湧水が見られたことから、融雪の進んでいた発生時には多量の融雪水が地下水として供給されていたと推測される。

写真-8 道路直下で発生した地すべりの事例  
(管轄事務所提供)

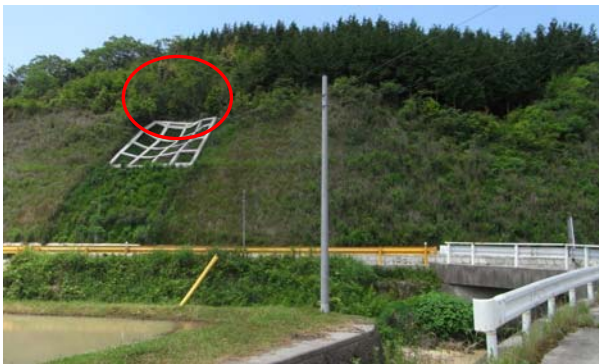
写真－9 は連続雨量 268.5mm、最大時間雨量 74.5mm の

降雨で発生した切土のり面の崩壊事例である。発生箇所の地質は風化の著しい花崗岩である。崩壊箇所の直上に小規模な谷地形があり、これによって雨水が集水されたことが誘因と推測される。3.1.2 でも述べたように、小規模な谷地形は災害弱点箇所として適切な点検・対策が必要であるが、ここでは谷地形自体ではなく直下の切土部が崩壊しており、地山の脆弱さが影響していると推測される。

写真-9 小規模な谷地形（赤丸内）の直下の切土のり面の崩壊事例

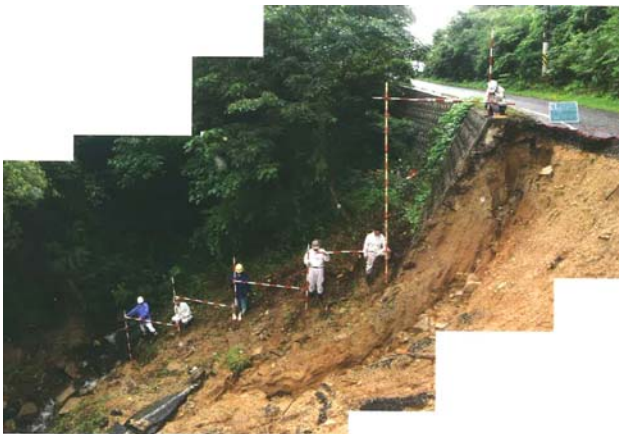
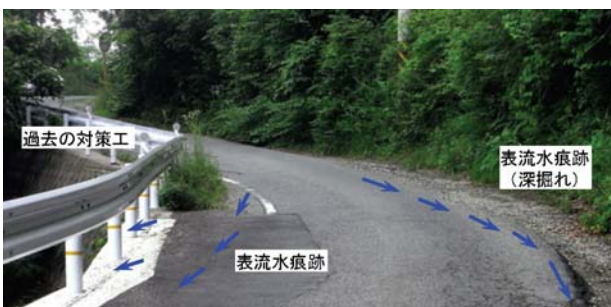
写真-10 は道路上の表流水が流入し発生した路肩崩壊の事例である。崩壊時の連続雨量は38mm、最大時間雨量は30.5mmと非常に短時間の豪雨で発生した。近傍の2箇所でも発生したが、いずれも表流水の流入の痕跡が認め

(a) 災害後（管轄事務所提供）

(b) 対策後の状況と表流水の痕跡

写真-10 表流水の流入による路肩崩壊の事例

られた。また、路線沿いに同様の表流水の流入の痕跡や過去の対策工（擁壁工）が複数箇所存在しており、同様の災害が繰り返し発生していたと推測される。このような箇所においては災害の誘因である表流水の流入を防止したり排水施設を適宜設けて分散させることにより特定の箇所への水の集中を抑制するような対策が必要である。

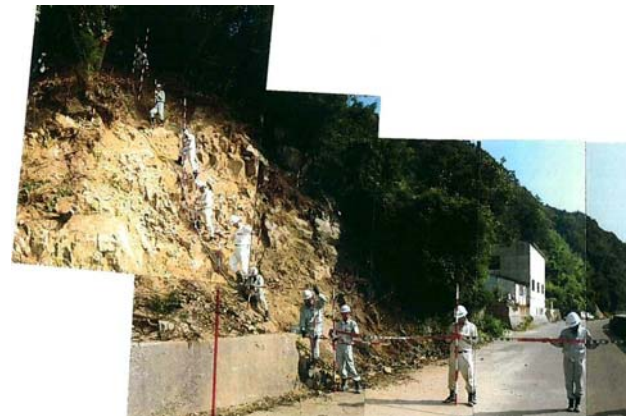
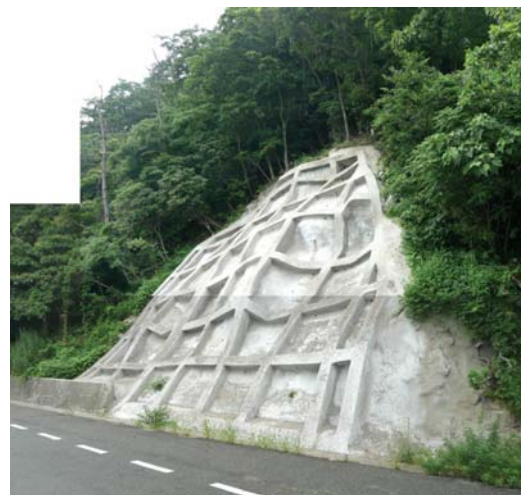
写真-11 は連続雨量193mm、最大時間雨量49.5mmの降雨で発生した切土のり面の崩壊事例である。当該箇所は尾根の先端部の切土であり、上方に集水地形も存在しないが、発生箇所の地質は風化の著しい花崗岩であり、脆弱な地山条件が崩壊の素因と推測される。一般に豪雨時の災害危険箇所としては谷地形が注目され、収集した災害事例においても谷地形での災害は特徴的事例の一つであるが、尾根地形であってもこのような脆弱な地山の場合には豪雨時に崩壊しうることには注意が必要である。

(a) 災害後（管轄事務所提供）

(b) 対策後

写真-11 尾根の先端部の切土のり面の崩壊事例
