戦-60 補修・補強効果の長期持続性・耐久性に関する研究

担当チーム：橋梁構造研究グループ

EFFECT OF LONG-TERM PERSISTENCE AND DURABILITY ON EFFECTIVENESS OF REPAIR AND RETROFIT FOR HIGHWAY BRIDGES

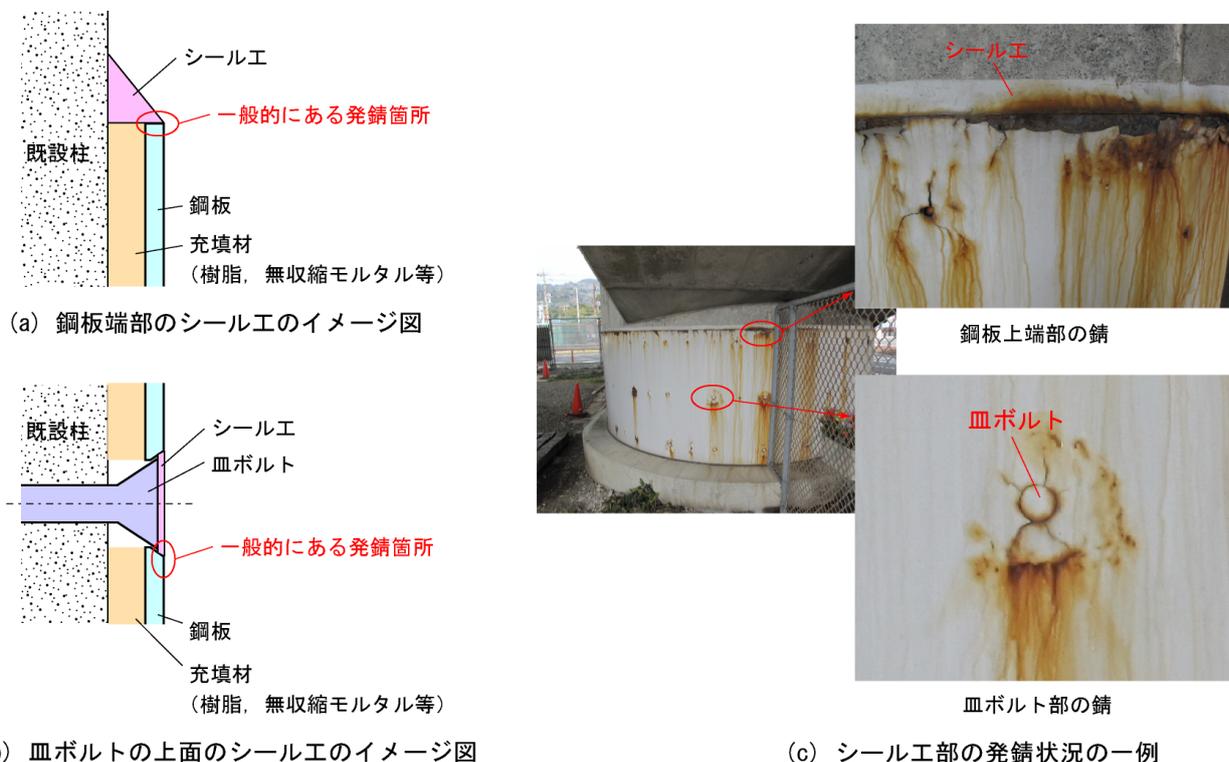
図-1 鋼板巻立て工法におけるシーリングのイメージ図と発錆事例

ここで、一例として、鋼板巻立て工法におけるシーリング部の発錆状況とそのメカニズムについて分析を行った。図-1 に、鋼板巻立て工法におけるシーリングのイメージ図と発錆事例を示す。鋼板巻立て工法では、鋼板端部や鋼板の取付け皿ボルトの上面にエポキシ樹脂系材料等のシーリングを施すことが一般的である。図-1(a)は鋼板上端部のシーリングのイメージ図、図-1(b)は皿ボルトの上面のシーリングのイメージ図を示すものである。鋼板巻立て工法における発錆は、これらのシーリングの周辺に生じていることが多く、その直接な原因としては、シーリングと鋼板間の隙間やシーリング部の塗装の割れが発生し、これらの箇所より水が浸入したことによるものが考えられる。図-1(c)に、鋼板上端部および皿ボルト部の発錆状況の実橋例を示す。なお、シーリングと鋼板間の隙間やシーリング部の塗装の亀裂が発生する原因については、シーリングに用いた材料そのものの劣化や施工時におけるシーリングによる被覆が不十分であること等が要因として考えられるが、今後、

これらの調査結果に基づき、シーリングの施工等における改善策を検討していきたい。

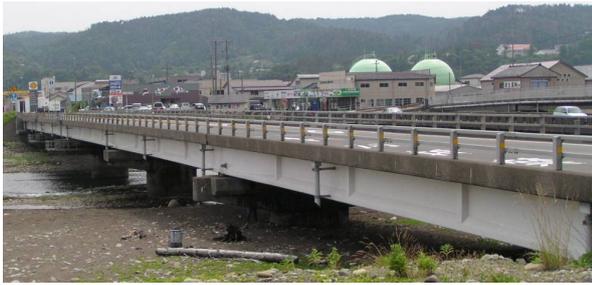
写真-1 橋梁の全景

対象とした橋は、1967 年に架設された PC5 径間単純ポストテンション方式 T 桁橋である。写真-1 に橋梁の全景写真、表-2 に橋梁の諸元を示す。支間長は 27.3m、橋長は 140.5m である。橋脚は T 型 RC 橋脚である。本橋は、日本海沿岸の海岸線に近くに位置し、厳しい塩害環境に長期的に曝されていた。1983 年 (供用 17 年)、2000-2001 年 (供用 34-35 年)、2008 年 (供

用 42 年) と、複数回にわたり上部構造の補修(断面修復, 表面被覆など)を施しているが、いずれも再劣化が生じている。2010 年 9 月より交通を仮橋に迂回させ、下部工を含めた架け替え工事が実施されている。

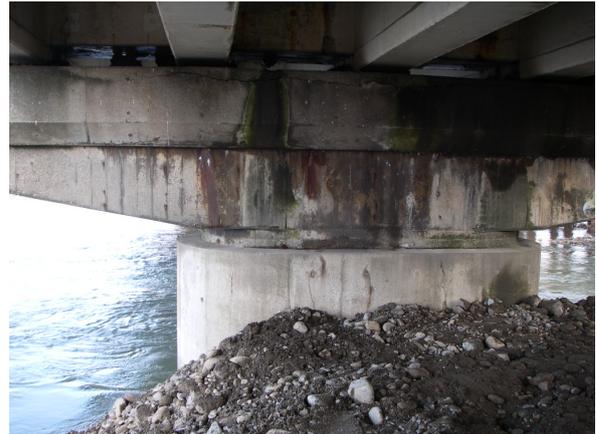
写真-2 RC 橋脚の横梁の損傷状況

本橋は、耐震補強として、2000-2001 年桁かかり長を確保するための横梁の拡幅、RC 橋脚の曲げ耐力や変形性能を向上させるための RC 巻立て補強が実施されている。写真-2 に横梁と拡幅部の損傷状況、写真-3 に柱部に施した RC 巻立て部のひび割れの発生状況を示す。このような損傷状況を鑑み、本研究では、図-2 に示すように、耐震補強で実施された横梁の拡幅部と RC 巻立て部に着目し、これらの部位の耐震性能を実験的に確認することとする。写真-4 に、図-2 の③を撤去した際の状況写真を示す。

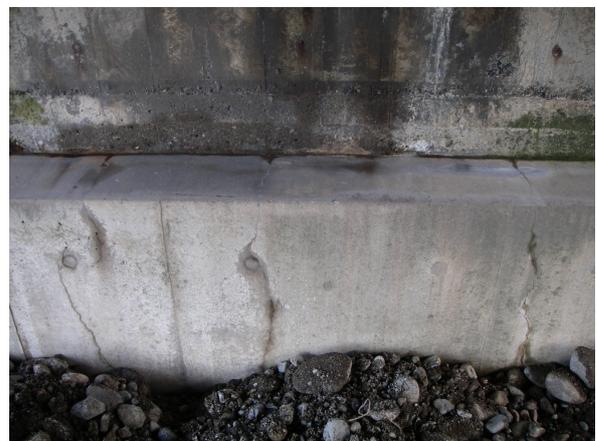
写真-3 RC 巻立て部のひび割れ

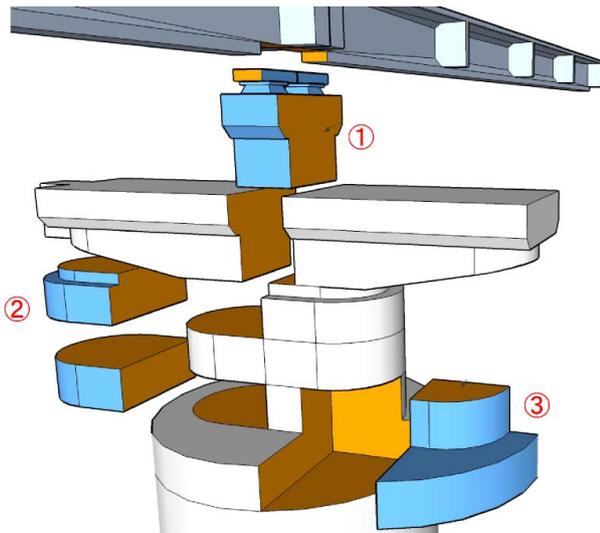
図-2 実験対象部位と実験内容

- ①: RC 巻立て部と既設柱間の付着性能の検討
- ②: 横梁の拡幅部の定着性能の検討
- ③: RC 巻立て部の軸方向鉄筋の定着性能の検討

本研究で実施する実験の内容は、具体的に以下のようである。横梁の拡幅部については、拡幅部と横梁の一部分(図-2 の①)を対象として、拡幅部の引き抜きやせん断に対する抵抗性能を実験的に確認する。RC 巻立て部については、2 つの項目に対して実験を行う予定である。一つは、図-2 の②を用い、RC 巻立て部と既設柱間の付着性能を検討する。もう一つは、図-2 の③を用い、RC 巻立て部の軸方向鉄筋の定着性能を検討する。図-2 の②に対する実験では、RC 巻立て部に引張やせん断方向に載荷し、両者間の引張とせん断に

対する抵抗性能を検討する。図-2 の③に対する実験では、RC 巻立て部のコンクリートを削り、軸方向鉄筋を剥きだした状態で引き抜きせん断実験を実施することによって、軸方向鉄筋の定着性能を検討する。これらの実験により得られた結果を設計時に考慮した設計値と比較することにより、これらの部位の性能に及ぼす塩害による劣化の影響について今後検討していく予定である。

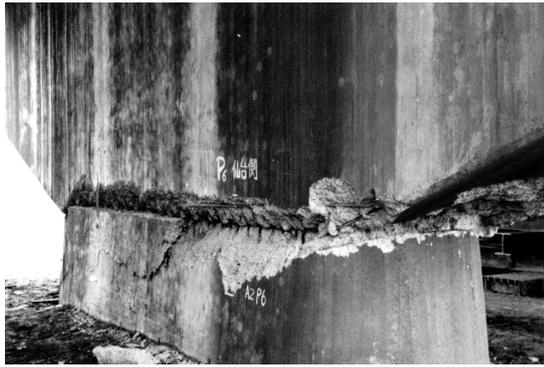
(a) 1978年宮城県沖地震後の状況

写真-5 千代大橋の橋脚の損傷状況

写真-5に、宮城県仙台市に位置する千代大橋の損傷状況に関する比較を示す。本橋は、1965年に架設された9径間単純合成鉄桁橋である。1978年の宮城県沖地震では、8基の橋脚のすべてが被害を受けた。写真-5(a)に、P6橋脚の当時の被災状況写真を示す。横梁と躯体の接合部付近で全周にわたる水平ひびわれが生じるとともに、かぶりコンクリートが剥落し、軸方向鉄筋が露出するような被害が生じた。P1～P4橋脚でも、橋脚基部付近で全周にわたる水平ひびわれが生じ、局部的に軸方向鉄筋がはらみ出すような損傷が生じた。また、1978年宮城県沖地震後、RC巻立て工法により橋脚の耐震補強が実施され、その後車線の拡幅に伴い、既設橋脚部の両側に拡幅部を支持する橋脚が新たに構築された。さらにその後、これら3基の橋脚が一体化されて壁式橋脚となり、その中間高さ位置付近を炭素

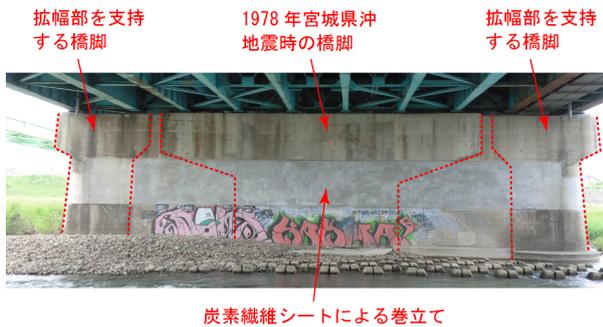
(b) 東北地方太平洋沖地震後の状況

繊維シート巻立てにより補強がなされた構造となっている。写真-5(b)に、東北地方太平洋沖地震後のP6橋脚の状況写真を示す。本橋脚では、今回の地震による構造的な損傷は確認されなかった。ただし、写真-5に示すように、1978年宮城県沖地震時と東北地方太平洋沖地震時の橋脚の構造が大きく異なっているため、単純な比較もできないため、今後、定量的な補強効果については吟味する必要がある。

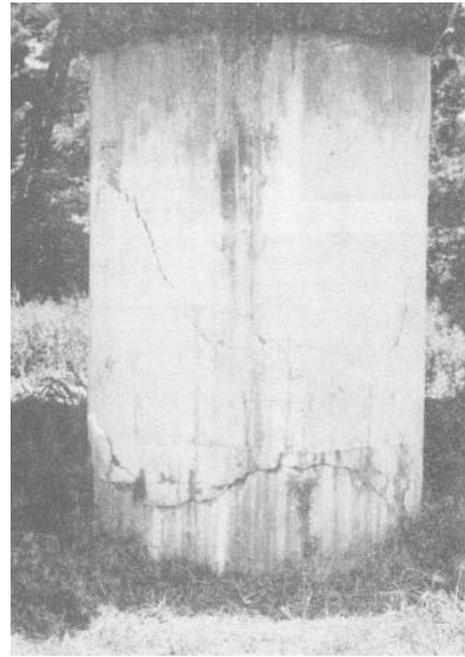
(a) 1978年宮城県沖地震後の状況

写真-6 関上大橋の橋脚の損傷状況

写真-6は、宮城県名取市に位置する関上大橋の損傷状況に関する比較を示したものである。本橋は、1974年に架設された3径間有ヒンジPCラーメンと7連PC単純桁橋である。写真-6(a)に、1978年宮城県沖地震後のP1橋脚の損傷状況を示す。本橋脚は、1978年宮

城県沖地震では、軸方向鉄筋の段落し部に大きな斜めひび割れが生じた。その後、RC 巻立て工法により耐震補強が実施されたものである。今回の地震では、P1 橋脚(写真-6(b))を含め下部構造に損傷が確認されなかった。なお、上部構造については、今回の地震によって橋台側の主桁の端部に斜め方向のひび割れが大きく生じたことが確認された(写真-7)。

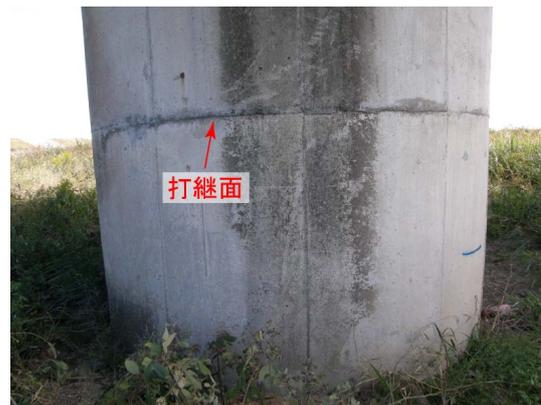
(b) 東北地方太平洋沖地震後の状況

一方、今回の地震による仙台市や名取市での揺れの特性が 1978 年宮城県沖地震におけるこれらの地点での揺れの特性と完全に同一ではないため、両地震による損傷状況を単純に比較して評価することはできないものの、今回の地震においてこれらの橋の橋脚に損傷が生じなかったのは、耐震補強の効果が貢献しているためと考えられる。なお、今回の地震では、仙台地区の揺れが大きく、K-NET 仙台では L2 地震動と同程度のスペクトルを記録した⁷⁾。

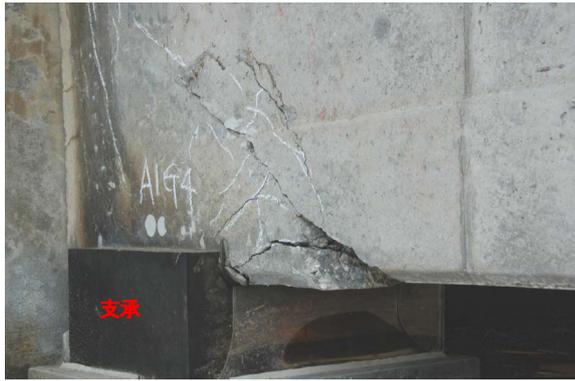
写真-7 関上大橋の桁端部の損傷状況⁶⁾
