## 1.3 堤防システムの浸透安全性・耐震性評価技術に関する研究①

研究期間：平 23～平 27

担当チーム：地質・地盤研究グループ（土質・振動）

## STUDY ON LEVEE SYSTEM EVALUATION OF SEEPAGE AND SEISMIC FAILURE ①

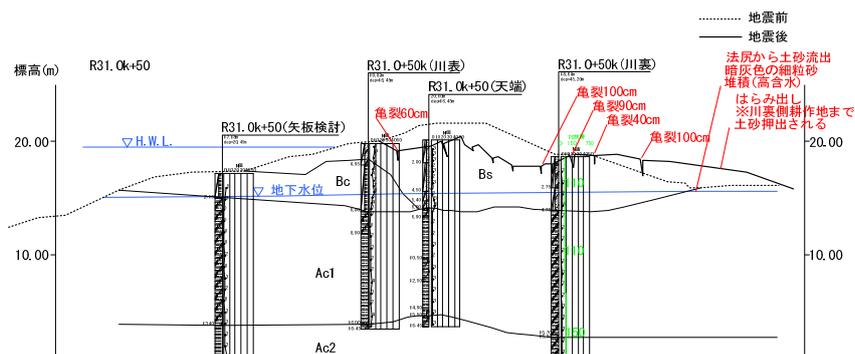
図-2.1 阿武隈川右岸 31.0k+50 の断面図 (東北地方整備局提供資料に加筆修正)

阿武隈川右岸 30.6k+34～31.4k+160 (宮城県角田市枝野) では、延長 800m 程度にわたって堤防天端に著しい陥没、亀裂を伴う沈下が生じるとともに、裏のりの崩壊あるいははらみ出しが生じた。被災状況を写真-2.1、断面図を図-2.1 に示す。崩壊した裏のりの亀裂内部や裏のり尻付近には噴砂の痕跡が多く見られ、裏のり尻の水平変位量は最大で 10m 近くにも達していた。一方で、表のりについては、のり肩付近に亀裂が生じた箇所が一部で見られたものの、のり尻付近には変状が生じていなかった。断面図からは、堤体下部が地下水位以下に位置することが分かる。Ac1 層の上面形状が下に凸であるため、堤体下部に水がたまりやすい状態にあったことが推察される。

以上より、本地点の堤防の被災原因は、堤体下部の飽和砂質土の液状化であると判断される。地震前の Ac1 層の圧密によって堤体下部が基礎地盤に下に凸の形状でめり込むように沈下しており、堤体内に浸入した雨水等が堤体下部に滞留しやすい構造となっていたことが、地震被害を生じさせた素因となっているものと考えられる。また、堤体内に浸入した雨水等は、堤防の縦断方向に見ても、被災区間内の堤体下部に集まりやすい構造になっていたことも推察される。

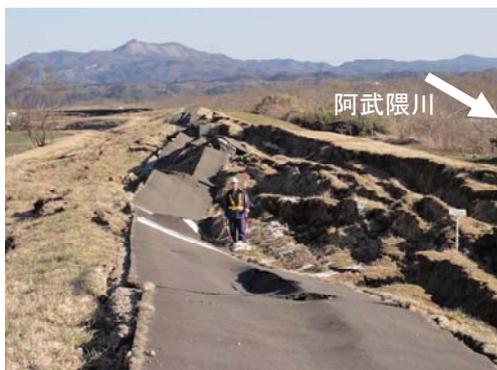
写真-2.1 阿武隈川・枝野の被災状況

- 基礎地盤の Ac1 層から採取された試料の圧密試験結果によれば、Ac1 層の上面形状は地震前の堤体自重による圧密沈下によるものとして概ね説明される。
- 新堤の砂質土 (Bs) は上部が茶褐色、下部が暗灰色であった。このことは、新堤の下部が恒常的に飽和した状態にあったことを示している。実際、開削調査にあたっては、堤内地盤高程度より下方を掘削した際、著しい地下水の湧出が確認されている。
- ジオスライサーによる地層の抜き取り・観察の結果によれば、暗灰色の砂質土の上面形状が横断方向に大きく褶曲していた。このことは、堤体下部の飽和域が液状化により大変形を生じたことを示している。
- 約 800m の被災区間では地下水位が堤体内に存在し、その上下流側の無被災区間では堤体内に水位が確認されなかった。

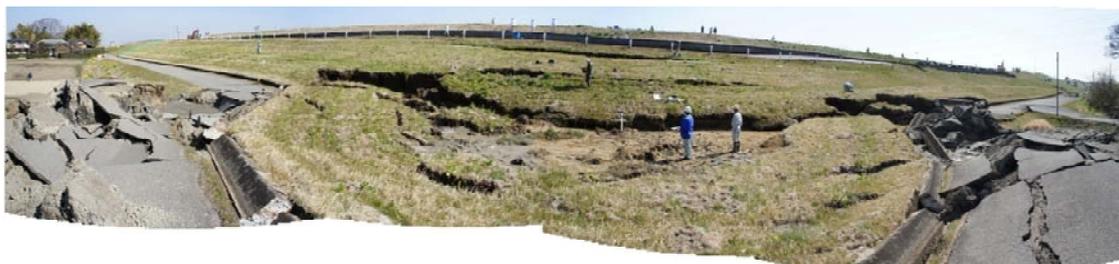
写真-2.2 江戸川・西関宿の被災状況 (関東地方整備局提供)

付近の亀裂内部に噴砂痕が確認された。被災状況を写真-2.2、断面図を図-2.2 に示す。

本地点では地震後に、被災区間前後の無被災区間も含めた5断面においてボーリング調査が行われた。その断面図の一つが図-2.2 である。川裏側の堤体下部には、暗灰色の中砂～細砂により構成される薄い砂質土層 Bs1 が存在するが、この下面が概ね下に凸の形状を有するとともに、裏のり尻の亀裂内部に溜まった噴砂の起源となっている。上述のとおり、堤防の変状は川裏側に生じていたが、Bs1 層の存在が認められるのは被災区間の主として川裏側であり、被災区間の川表側や上下流側の無被災断面にはその存在が確認されていないことから、Bs1 層が被害に関与したものと考えられる。

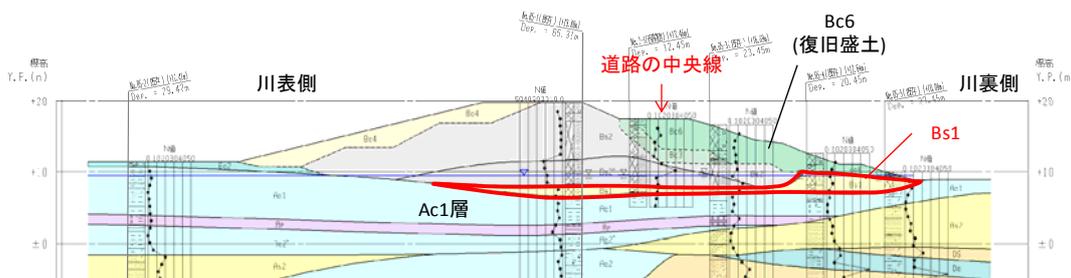
図-2.2 江戸川右岸 57.7k+15 の断面図 (関東地方整備局提供資料に加筆修正)

Ac1 層は主として後背湿地性の粘性土層であると考えられ、旧版地形図によれば、本地点の被災区間は 1883 年では沼あるいは池であったことが明らかとなっている。これを埋めて造成するときの盛土が Bs1 層であると考え

られる。特に、下に凸の旧水底面の形状が、浸透水を堤体下部に滞留させやすい堤防構造であったと考えられる。

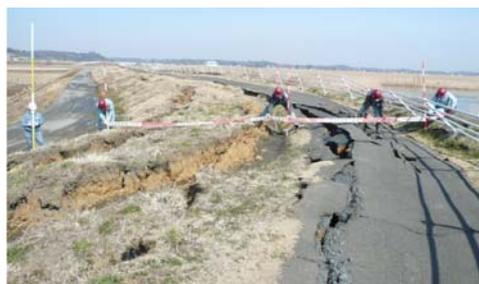
写真-2.3 湊沼川・下石崎の被災状況 (関東地方整備局提供)

湊沼川左岸 7.5k+113～8.0k (茨城県東茨城郡茨城町下石崎) では、387m の被災区間の全長にわたり、天端の沈下、表のりの崩壊・はらみ出し、裏のりの縦断亀裂が生じた。液状化の痕跡である噴砂がのり肩にまで達してい

た箇所もあった。被災状況を写真-2.3、断面図を図-2.3に示す。なお、河川管理者によれば、裏のり尻付近の道路には地震後に変状が見られなかったとのことである。また、表のり尻から川側の Bg 層上面の形状は芦の繁茂が著しいこと等のため十分に確認できていないが、顕著な隆起等の変状は確認されていない。このことから、堤防の変状は堤体下部で生じていた可能性が高い。

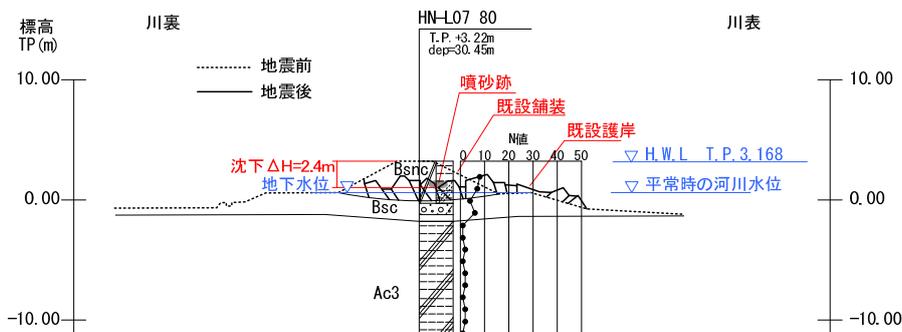
図-2.3 湊沼川左岸 8.0k の断面図 (関東地方整備局提供資料に加筆修正)

旧版地形図によれば、本地点の背後地は昭和 10～20 年の間に干拓地として整備されており、この堤防は干拓堤防である。Ac 層は干拓前の自然地盤を形成していたと考えられる均質なシルトあるいは粘土であり、20m 以上の層厚を有する。Bsc および Bsnc は玉石混じりの砂あるいはシルトであり、土層構成から見ても噴砂の起源はこのいずれかであると考えられる。本地点では平常時より河川水位が表のり尻付近に位置し、地震後に部分開削を行ったところ、堤体下部に著しい水のしみ出しが見られた。また、川裏側の盛土下部に位置する Bsc の内部には均質な粘性土が存在する箇所もあり、堤体内水位の保持に寄与していた可能性が考えられる。

しの状況に鑑みると、平常時より河川水位が高く、のり尻から堤体下部に水が浸入しやすい状況が、堤体下部の飽和域の形成に影響を及ぼした最も大きな要因であると考えられる。堤防の変状が全延長にわたって川表側に向かって生じていたという事実からは、表のり尻付近の堤体内水位が高かったことが推察される。

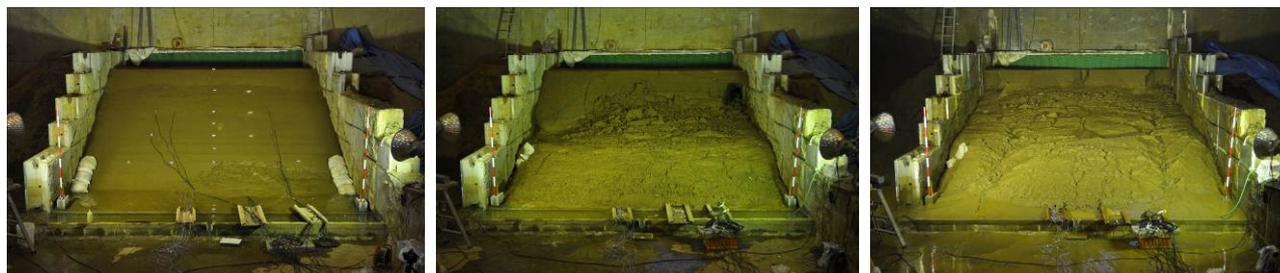
図-3.5 実験最終段階の変状状況(正面写真)

各ケースの実験最終段階における変状状況を図-3.5に、断面形状を図-3.6にそれぞれ示す。Case1では、実験開始66時間後に、模型中央ののり尻部で幅0.4m、長さ1mの範囲に変状が発生した。浸潤線がのり尻に到達し、のり尻付近の有効応力が低下した結果、内部侵食が生じたと考えられる。変状はのり面上方に徐々に進行したものの、実験を終了した168時間後でも図-3.5に示すとおり

変状は部分的な発生に留まった。これは、締固め度 85% および 90% の場合<sup>12)</sup>と比較して変状速度・範囲が小さい結果であり、密な堤防ほど変状が生じにくく、耐久性が高いことが示された。Case2-1 では、実験開始 7.5 時間後に、模型全体においてのり尻から幅 0.6m の位置にクラックが現れた。クラックよりのり尻側の土塊は、のり尻方向へ押し出されるように徐々に滑動し、滑った土塊の上部には勾配の急な滑落面が現れた。滑落面の小規模な倒壊と崩落土塊の滑動が繰り返されることにより、実験を終了した 96 時間後には変形はのり尻付近にまで達した。密な堤防であっても、のり面が急で動水勾配が大きような場合には、進行性の崩壊が生じる可能性があることがわかった。Case2-2 では、Case2-1 で変形した状態からさらに降雨外力を与えたところ、外水位より上位の天端付近においても小規模な倒壊が繰り返し発生した。実験を終了した 24 時間後には、天端の一部を残して模型全体が崩壊した状態となった。降雨により、サクシオンが失われると天端付近まで崩壊し、危険性が増すことが示された。
