13.) コンクリート構造物の長寿命化に向けた補修対策技術の確立(3)

担当チーム：耐寒材料チーム、寒地技術推進室各支所

ESTABLISHMENT OF REPAIR TECHNOLOGIES TO PROLONG THE SERVICE LIFE OF CONCRETE STRUCTURES

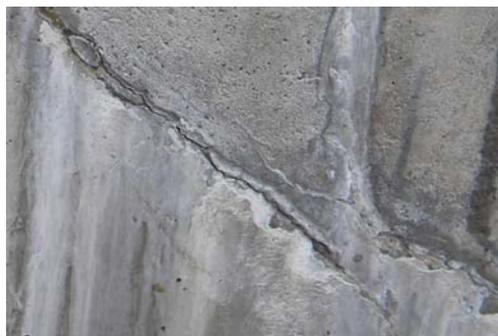
施工性、耐久性等が十分に明らかになっていないこと等から、写真-1.1 のような注入不足等による再劣化やひび割れの再発等が生じている事例もある。また、ひび割れ修復の品質に大きく影響すると思われる注入不足等を確認する方法は確立されていない。このような背景から、積雪寒冷環境に対応した適切なひび割れ修復対策を確立することが望まれる。

写真-1.1 注入不足等による再びひび割れの例

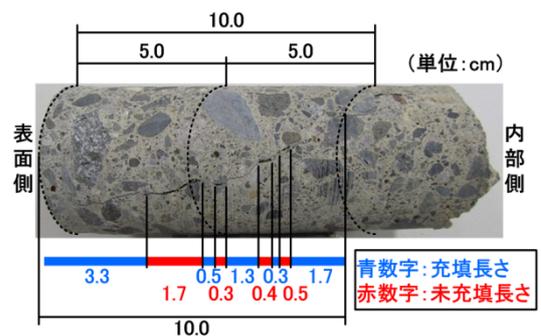
写真-2.1 削孔コアのひび割れ充填計測例

た。今回調査を行った箇所の注入方法はすべて自動低圧注入工法であり、使用された注入材はセメント系注入材とエポキシ樹脂系注入材の2種類であった。調査は、写真-2.1に示すように、ひび割れ注入箇所で直径5cm×深さ10~15cm程度のコアを削孔し、コンクリート表面から鉛直深さ10cmまでに注入材が充填されている鉛直長さ(範囲)をスケールで計測することで、注入材の充填割合(以後、注入充填率)を算出した。

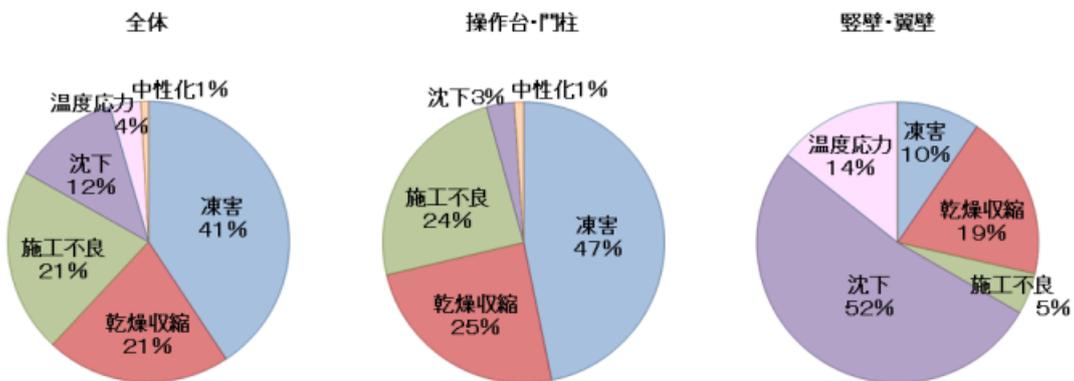
表-4.1に、測定結果表の一例、および図-4.1に、樋門操作台・門柱および堅壁・翼壁のひび割れ発生の主な原因を示す。操作台・門柱のひび割れ原因の多くは、凍害劣化(全体の47%)であり、堅壁・翼壁は、沈下によるひび割れであった(全体の52%)。図-4.2に、ひび割れ幅とひび割れ深さの関係を示す。ひび割れ幅0.5mm未満では、ひび割れ幅に比例してひび割れ深さも大きくなる傾向が概ね見られるが、ひび割れ幅0.5mm以上では、ひび割れ深さとの相関はなく、ひび割れ深さは比較的小さい値が多い結果となった。これは、ひび割れの内部において、骨材が接触している、もしくは屈曲している箇所等に砂等が詰まって接触している箇所等があり、その接触箇所を超音波が通過して測定値が表示されたためと思われる。次に、図-4.3

図-4.1 ひび割れ発生の主な原因

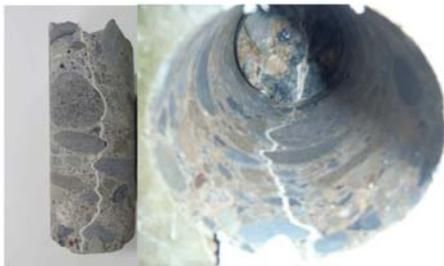
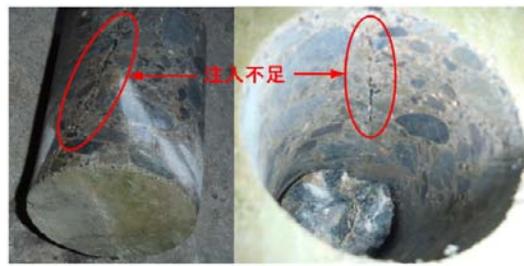
写真-4.1、表-4.2 および図-4.4 に、削孔内の状況例、各削孔コアの調査結果表、および注入材別のコンクリート表面から 10cm 深さまでの注入充填率を示す。エポキシ樹脂系注入材は、注入充填率 100% も多く、ひび割れ幅の大小にかかわらず、高い充填率となった。一方、セメント系注入材は、ひび割れ幅が小さいほど、注入充填率が低くなる傾向が見られ、コンクリート表

写真-4.1 削孔内の状況例

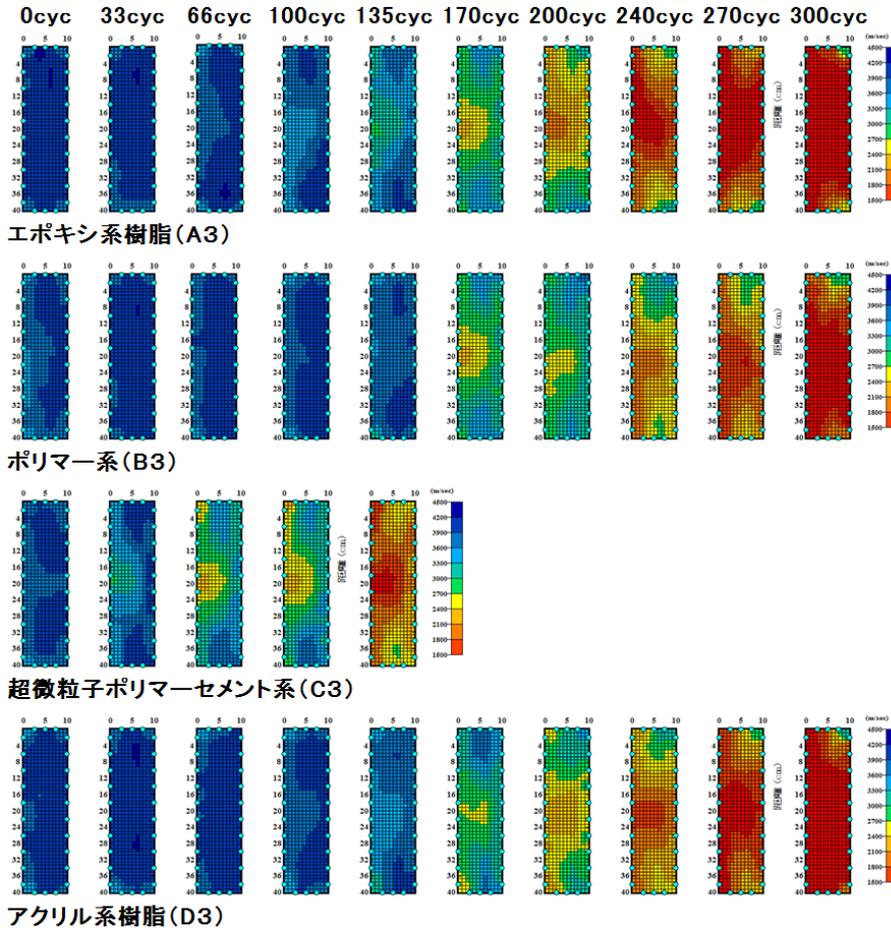
図-5.3 に凍結融解サイクル毎における接着供試体内部の超音波伝播速度（以下、速度）分布を示す。全てのケースにおいて、サイクル数の増加に伴い、接着部分から内部に向かって徐々に速度が遅い範囲が広が

図-5.3 超音波トモグラフィー法の結果

る結果となった。速度が遅い箇所は何らかの異常が生じた箇所であるが、サイクル数が進んでからこの現象が発生していることから、凍結融解作用によって、母体と注入材との間に微細な剥離（隙間）が発生し、そこから水分が浸入し徐々に凍害による劣化が進行した結果であると推測される。主成分別でみると、エポキ

シ系、ポリマー系、アクリル系は、170 サイクル頃から接着部分に部分的に劣化が発生し、300 サイクルまでに徐々に全体に劣化が進行しているが、最終的に剥離は生じていない。前項の凍結融解試験結果において、これら3主成分の注入材単体の凍害劣化はほとんどないことから、これらの注入材については、母体と

注入材との接着力が凍結融解作用によって低下したと考えられる。これに対し超微粒子ポリマーセメント系は、66 サイクル頃に接着部分が劣化し始め、133 サイクルで母体全体に劣化が進行し、その後母体の剥離が生じている。超微粒子ポリマーセメント系は、単体においても耐凍害性があまり良い結果ではなかったことから、注入材も凍害劣化したことにより母体との接着不良が急速に進行し、早い段階で剥離に至ったと考えられる。
