15.2 性能規定化に対応した新形式道路構造の評価技術に関する研究②

担当チーム：地質・地盤研究グループ（土質・振動）

**RESEARCH ON THE PERFORMANCE VERIFICATION FOR NEW TYPE ROAD
STRUCTURES (2)**

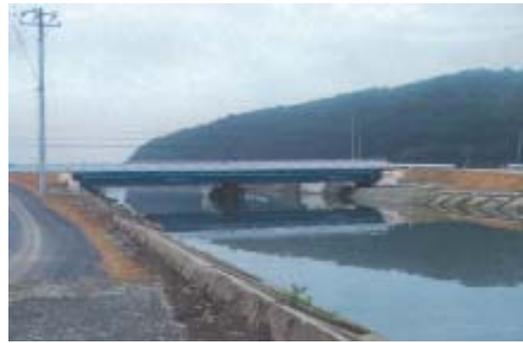
び宮城県で5件、福島県、茨城県および東京都で2件である。これら30箇所のうち、橋台背面に施工されたものが20件であった。これらについて、現地調査を行った結果、橋台背面に施工された20件以外の箇所も含め、すべての箇所において道路交通機能に影響を与えるような変状は見られなかった。特に、宮城県南三陸町および岩手県山田町などの津波により甚大な被害を受けた地域に施工されていたものがあったが、津波による目立った損傷も見られなかった。代表的な箇所の状況を写真1に示す。ここでは、宮城県南三陸町戸倉地区で津波の被害を受けており、橋梁部分については津波で流失し仮設橋で供用しているが、橋台及び背面の気泡混合土部分には目立った損傷は見られなかった事例である。

写真1 気泡混合土施工箇所の事例
(国道398号 宮城県南三陸町戸倉)

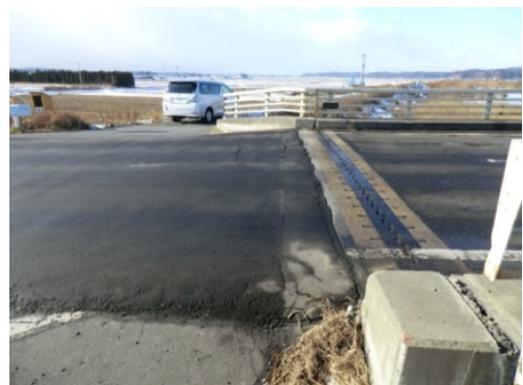
21箇所の県別の内訳は、宮城県で12件、東京都で4件、青森県で2件、山形県、茨城県、群馬県で各1件であった。これらの21箇所のうち、橋台背面に施工されたものが12件であった。このうちの宮城県内の4箇所では橋梁と間に段差が発生しており、アスファルトでのすり付けによる応急復旧が行われていた。これらの箇所では発泡ビーズ混合土を施工した橋台背面以外の橋台周辺部も20～30cm程度沈下が生じていた。橋台との取付け部の状況は、踏掛版が施工されていた箇所では数cm程度の段差であったが、踏掛版がなかったと考えられる箇所では20cm程度の段差が発生しており、段差対策として設けられている踏掛版の効果が確認された。

①踏掛版なしの事例 (段差20cm程度)

写真2 発泡ビーズ混合土施工箇所の被災例

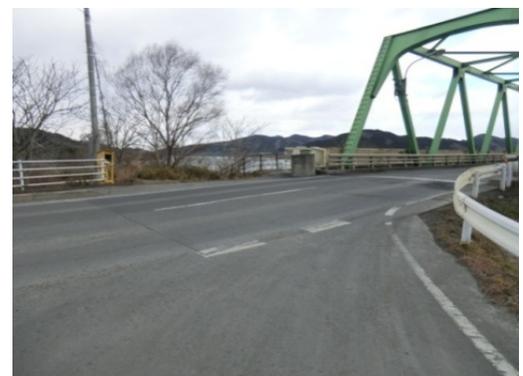
②踏掛版ありの事例 (段差数cm程度)

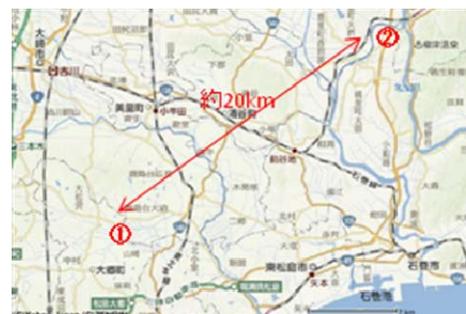
①と②との位置関係
