## 2.8 道路のり面斜面对策におけるアセットマネジメント技術に関する研究（2）

担当チーム：地質・地盤研究グループ（地質）

研究担当者：佐々木靖人、浅井健一

## RESEARCH ON THE ASSET MANAGEMENT FOR THE ROAD SLOPE DISASTER PREVENTION MEASURES (2)

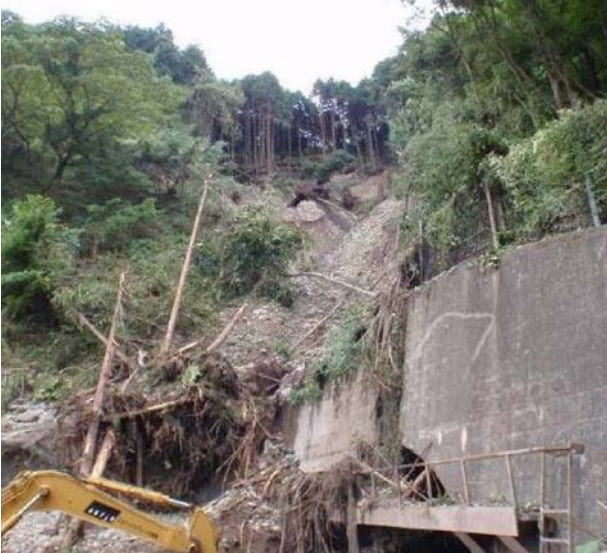
写真-1はトンネル坑口上方の谷型斜面の崩壊事例である(発生土量2000m³、到達土量800m³)。崩壊時の連続雨量は512mm、最大時間雨量は115mmで、事前通行規制実施中(基準雨量は連続250mm)であった。当該箇所はカルテ点検箇所、落石を対象とした対策工(ロックネット等)があり、カルテ点検箇所であったが、前年の点検

写真-1 トンネル坑口上方の谷型斜面の崩壊事例（管轄事務所提供）

でロックネット背後に堆積した崩壊土砂の増加とネットの破損、ガリー浸食の増大が見られており、斜面がゆるんでいた可能性も考えられる。

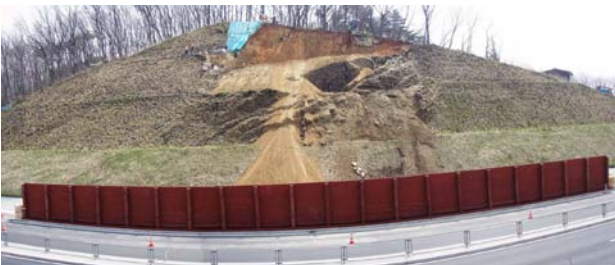
写真-2 供用開始後約1年の切土のり面の崩壊事例（管轄事務所提供）

写真-2は拡幅工事で施工され、供用開始後約1年で崩壊した切土のり面の事例である（発生土量 5400m<sup>3</sup>、到達土量 5m<sup>3</sup>）。崩壊時の連続雨量は 44.5mm、最大時間雨量は 3.5mm と少雨で発生しており、しかも上方からの表流水の集中のない切土上端付近の尾根部が崩壊した。崩壊

前の切土勾配は 1 : 1.0 で対策は植生のみであった。当該のり面の施工中の写真（写真-3）では上部の崩壊箇所付近の風化が進んでいることがわかる。このような風化が進んだ地山で切土勾配が 1 : 1.0 であったことが影響していると想定される。道路土工指針<sup>5)</sup>の標準のり面勾配では砂質土等では下限値に相当し、強風化斜面などでは適用できない場合がある（必要に応じてのり面勾配の変更等）とされている。このような建設時代の新しい切土のり面の崩壊では強風化部などが残存している部分が崩壊している場合が多く、工事記録等による地山状況の確認とのり面勾配の変更など適切な対策の検討が必要である。

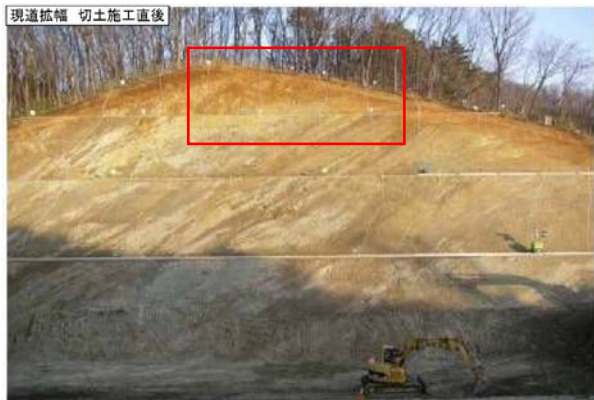
写真-3 上記のり面の施工中の写真（管轄事務所提供）

赤枠付近が崩壊箇所

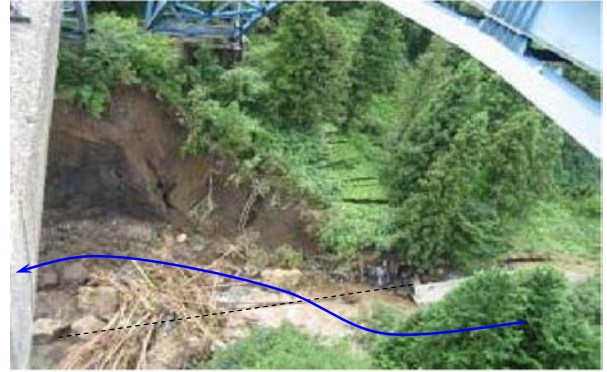
写真-4 河岸浸食による橋梁基礎の下方斜面の崩壊事例（管轄事務所提供）

黒点線：もとの河岸（推定）

青矢印線：災害時の河川の流れ（推定）

写真-4はアーチ橋のアーチ部基礎の下方斜面が河岸浸食により基礎の近くまで崩壊・後退した事例で、道路下方斜面の災害ということで道路斜面災害事例として挙げられたものである（発生（浸食）土量 8000m<sup>3</sup>）。発生時の連続雨量は 491mm、最大時間雨量は 115mm で、事前通行規制区間の一部であったため事前通行規制実施中

(基準雨量は連続 250mm)であった。もとの河岸から基礎側に15~20m程度(基礎まであと5m程度まで)浸食された。当該斜面の地質は上位は火山礫凝灰岩であるが下位の5m程度が未固結の砂礫層であった。河岸に護岸はあったものの、当該斜面が河川の攻撃斜面であったことと連続雨量500mmに近い豪雨のため、護岸を超える増水で被災したと想定される。このような箇所では水位の想定と護岸等の対策が適切であるかどうか検討が必要である。

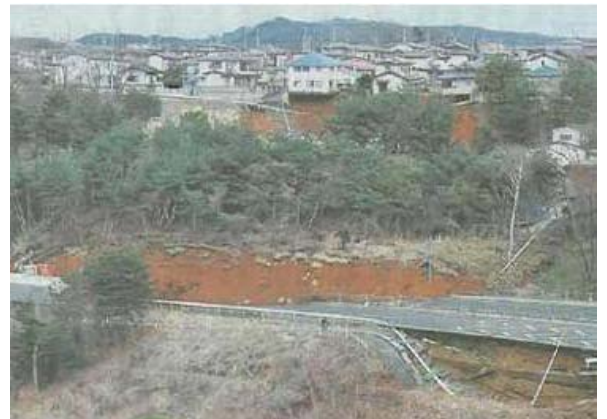
写真-5 東北地方太平洋沖地震による谷埋め盛土の崩壊事例（管轄事務所提供）

写真-5は東北地方太平洋沖地震(本震)により国道に面した住宅地の谷埋め盛土が崩壊し国道を閉塞した事例である(発生土量45000m<sup>3</sup>、到達土量11000m<sup>3</sup>)。近傍の震度は5強であった。先行降雨は1週間で5mmとわずかであった。崩壊した盛土は約40年前に民間により造成された。崩壊地の背後に残存する盛土のN値は2~5であった。なお、谷埋め盛土の崩壊・変状は、直轄国道に関しては重大な被害に至ったものは本事例の他になかったが、現在収集中の自治体管理道路の事例では道路自体の盛土の崩壊事例が多数見られたり、道路以外(宅地等)でも発生し問題になっているほか、過去の地震でも発生しており、道路自体の盛土が隣接地の盛土かを問わず、道路に影響が及ぶ可能性のあるものは要注意箇所として抽出する必要がある。
