### 3.5 降雨の影響を考慮した道路土工構造物の耐震設計・耐震補強技術に関する研究

担当チーム：地質・地盤研究グループ

研究担当者：佐々木哲也、加藤俊二

## RESEARCH ON THE SEISMIC DESIGNS AND RETROFITS CONSIDERED INFLUENCE OF THE RAINFALL FOR EARTH WORKS

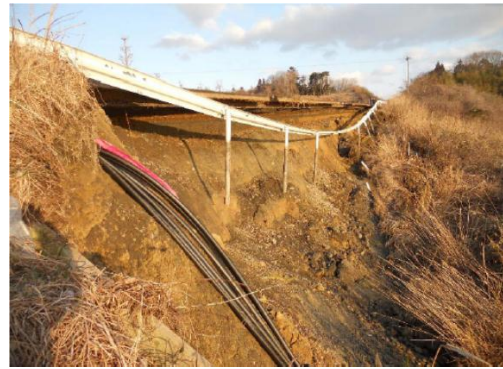
され、大きな谷埋め部の切盛り境付近から約 50m 区間で盛土崩壊が発生した。写真 1 に崩壊箇所の状況を示す。また、写真 2 に道路構築前の航空写真を、写真 3 に被災後の航空写真を示す。当該箇所は、谷部全体を埋めた道路であるが、盛土部背後の丘陵地に農業用水用のため池が見られる。また崩壊部に向かって沢筋が走っており、水の供給元になっている可能性が高い。道路とため池との間の道路用地外部分は、民間開発により埋め立てられており、写真 3 に示すように集水井および排水碎石ドレーンが複数設置されており、施工当時から地山より大量の水が供給されていた可能性が推定される。写真 4 は、復旧作業中の崩壊箇所ののり尻部の状況であるが、高い位置から湧水が確認され、湧水の影響から復旧作業中も小規模の崩壊が見られ、箇所の盛土内水位が高かったことが推定される。

以上のように、連続する盛土区間においても被災状況が異なり、崩壊した部分は水が集まりやすい条件でかつ盛土内の水位が高かったことが要因で地震動により崩壊したと考えられる。

写真 1 崩壊状況（事務所提供）

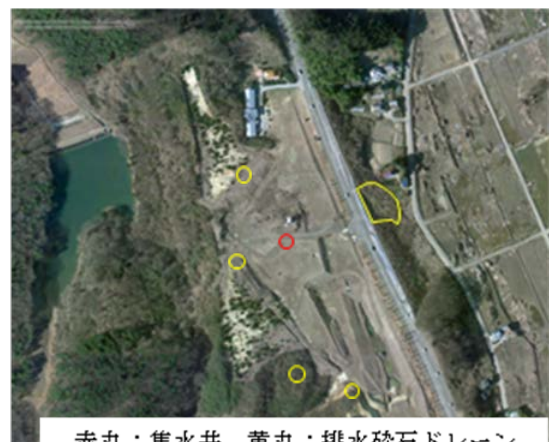
一方、未崩壊箇所（写真 3 の下部）では前述のように 1 車線分が最大で 1 m 程度の沈下による段差は発生したが、崩壊に至っていない。この部分は、写真 3 からわかるように遊水池を形成するために両盛土の形状となっており背後地と連続しておらず、崩壊後の現地調査においてのり面からの湧水は見られなかったことから、背後地からの水の供給は少なく、盛土内の水位が低かったことが推定される。

赤丸：集水井、黄丸：排水碎石ドレーン  
写真 3 被災後（撮影：Google）

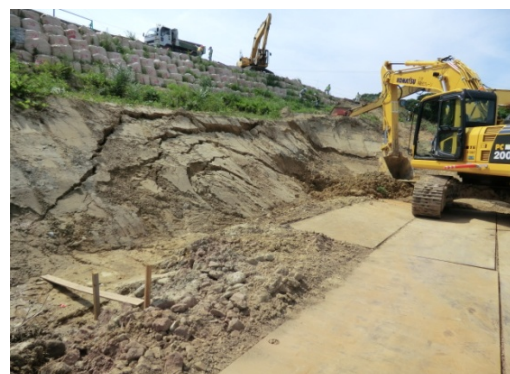
写真 4 復旧中ののり尻部の状況

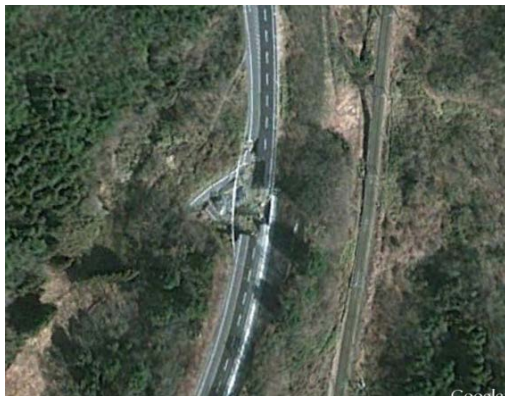
写真 5 に道路建設前の航空写真を、写真 6 に崩壊後の航空写真を示す。現地は、切土部から片盛・谷埋め盛土に至る区間で、片盛土部の上下線の付加車線を含む計 3 車線全ての盛土が延長約 20m に渡り崩壊した。盛土高は 17m 程度である。航空写真に示すように、小規模な窪地（沢）があり、被災箇所はそこを埋めた箇所に相当する。

写真6 崩壊後（撮影：Google）

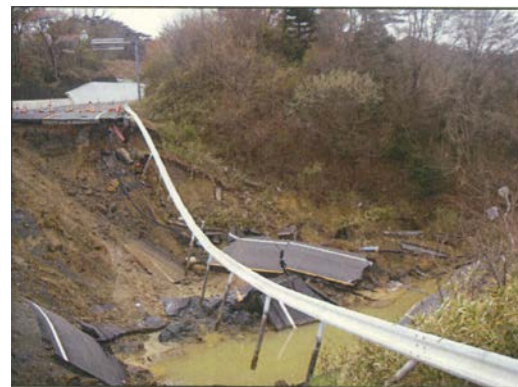
写真7 崩壊箇所の状況（事務所提供）

写真7に崩壊箇所の状況を示す。被災後に事務所の行った調査では、崩壊によりのもり尻部は、約50m側方に流動したと報告されている。被災前日までの現地の3月の累積降水量は20mmであり、事前降雨の影響はほとんどなかったと考えられる。しかしながら、現地写真を見ると崩壊箇所のり尻部には比較的大きな水たまりができており、崩壊面の上部から湧水が見られ、盛土内の水位は常時高かったものと推察される。

以上のように、小規模な窪地に構築された盛土に常時地下水が供給され、地下水位が高い状態にあったところに地震が発生し崩壊したものと考えられる。

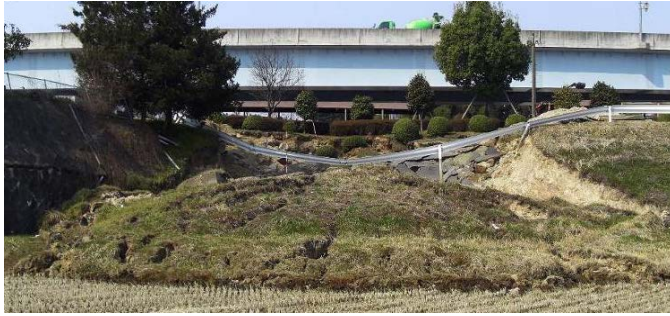
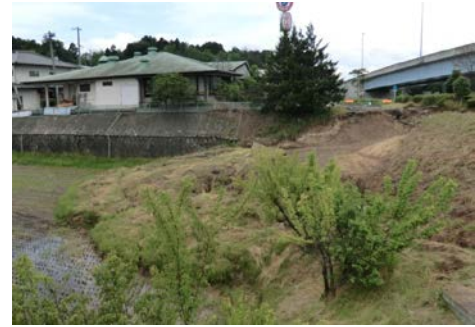
写真8に崩壊状況を示す。基礎地盤に変状が見られないことおよび盛土体が流動的に崩壊している。崩壊面の右側（宅地と反対側）では、大きな変状は見られなかつ

たが、宅地側では擁壁が折れ曲がるように盛土全体で変状が発生している。写真9に道路建設前の航空写真を、写真10に道路建設後の被災箇所の近景の航空写真を示す。現地は、阿武隈川の河岸段丘の縁辺部に位置し、小さな2つの沢地を埋めて道路および宅地を造成しており、崩壊箇所は2つの沢の合点にあたる。崩壊箇所周辺の標高差は小さく盛土高も5m程度と低いが、盛土背後地の周辺の土地利用状況は水田であり、また崩壊箇所のもり尻部も水田で利用されており、さらに近傍にもため池も見られることから、地盤の水位が常時高いことが推察される。

写真8 崩壊状況

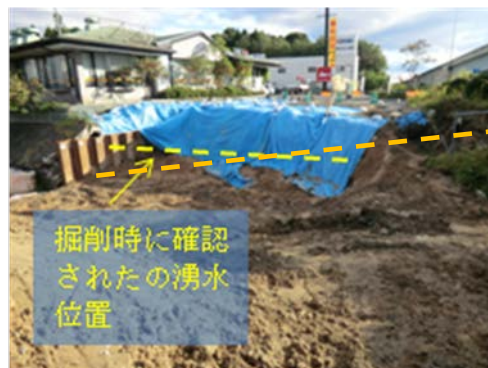
写真11に復旧作業中の宅地側の状況と湧水位置を示す。復旧工事の際に宅地側の掘削断面の中間付近からは湧水が確認され、肩部の土はかなり含水しており水位が高い状況であり、被災前から宅地側では後背地より常時水が供給されていたことが推定される。一方、道路側からの崩壊面からは、湧水は確認されなかった。

以上のように、崩壊箇所には宅地側から水が供給され、盛土内水位も高い状態にあったところに地震が発生し崩

写真11 掘削時の湧水位置

壊したものと考えられる。

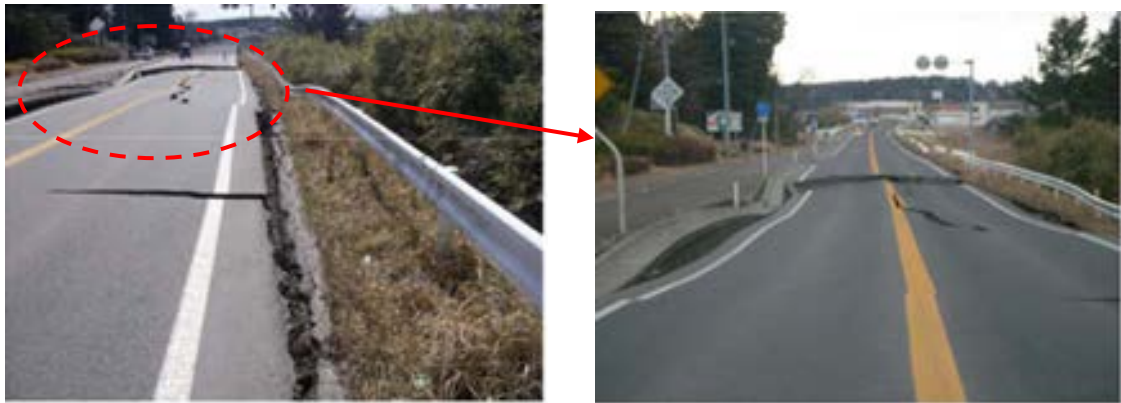
当該箇所は、沖積低地から丘陵部にかけて上りこう配で一部片盛土となっている区間で、近傍震度は6強（新地町谷地小屋）であった。写真12に被災状況を示す。本区間では、ほぼ全体にわたって、路面にクラックが入るなどの被害が確認され、写真13に示すように被災直後の航空写真からは、崩壊形状のような大きなクラックが入っているのが確認される。崩壊形状と思われる箇所について、建設前の航空写真（写真14）で確認すると、小さな沢部にあたるのが確認できる。変状箇所は小さな沢が2つ走っており、比較的大きな沢の部分で沈下およ

写真12 被災状況（事務所提供）

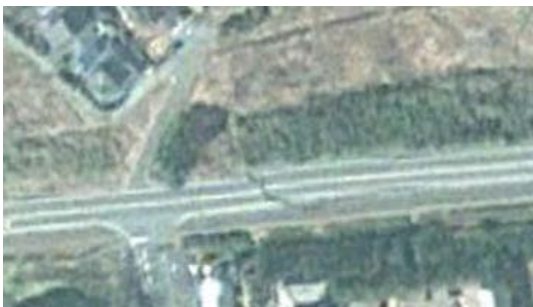
写真13 被災直後の航空写真（撮影：Google）

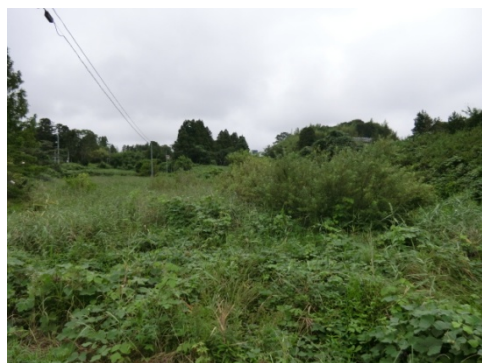
び滑りが発生し、路面にクラックが生じたと推定される。写真15に示すように、当片盛土部ののり尻にはアシが茂り、反対側の丘陵部側には竹藪となっているなど、元々地下水が高いことが想定される区間である。

以上のように水が集まりやすい地山形状で地下水位が高く、また軟弱な基礎地盤であったことから不等沈下および滑りが複合的に生じたことで変状が発生したものと推定される。

写真15 変状の大きい箇所の法尻部の状況（破線は道路面位置）

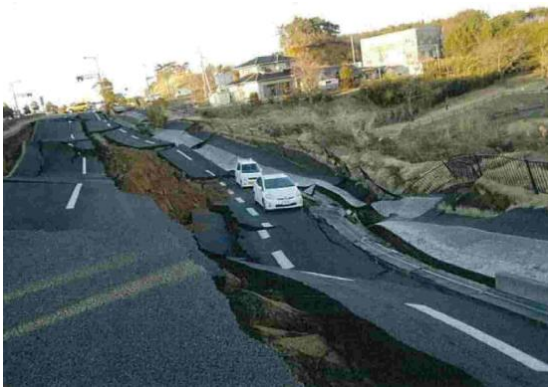
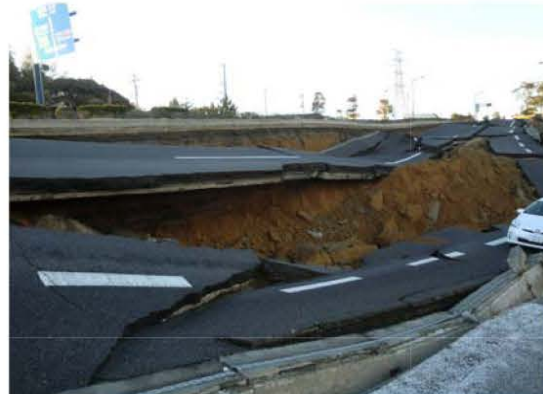
の2車線を含んで盛土が延長約70mにわたり崩壊した。被災前日までの3月の累積降水量は20mmであり、事前降雨の影響はほとんどなかったと考えられる。当該箇所は、当該地域の公園整備事業等とあわせて道路拡幅等の再整備が行われた箇所である。写真17に道路建設前、写真18に再整備前の状況、写真19に被災前、写真20に被災後の航空写真を示す。航空写真および露出した舗装断面から推察すると、元は沼地脇の丘陵部を切土してその前後の小規模な沢を埋めた箇所に対面2車線で整備され、道路拡幅の際に沼地側ののり面に腹付けしたものと推察される。沼に接する盛土の基盤部は、約20m側方に

写真16 被災状況（事務所提供）

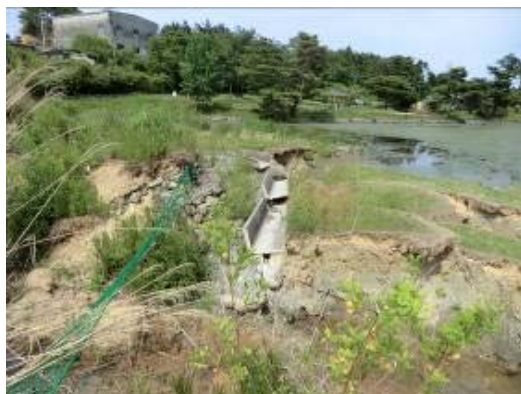
以上から、沼地に接する基礎地盤が液状化により流動し、それに伴い腹付け拡幅した盛土部が崩壊したものと考えられる。なお、液状化による変状については、別途

写真21 基盤部の流動状況

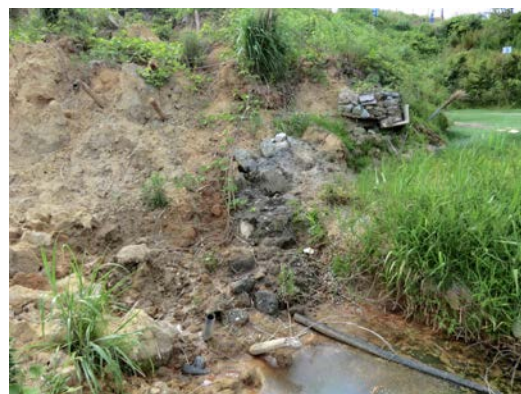
流動している（写真21）。一方、写真22に示すように、盛土内には地下排水、のり尻にふとんかごが設置されており、盛土内の排水対策は行われていたようである。ただし、調査時の崩壊箇所ののり尻部の側面の状況を見ると、盛土内は乾燥しているが、ふとんかごが設置してある盛土部のり尻は深はかなり湿っており、調査前日までの2週間の降水量は約10mm程度であったことから、盛土の基礎地盤部の水位は常時高かったものと推察される。

写真22 のり尻部の排水対策と湿潤状況

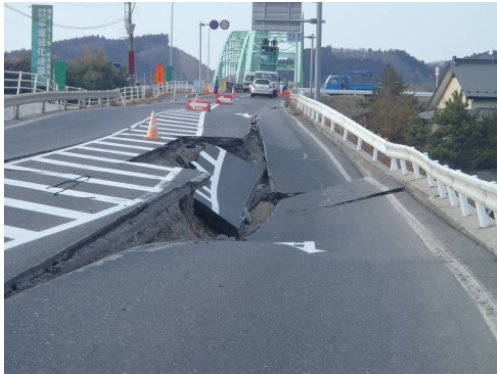
当該箇所は、右折レーンを設けるために拡幅した道路へのすり付け部で立ち上げた盛土部で、基礎地盤が軟弱であるため道路拡幅部は既設盛土のり面上にEPSによる軽量盛土により構築されている。近傍震度は6弱（石巻市泉町）であった。写真23に被災状況の近景、写真24に被災前の航空写真、写真25に被災後の航空写真を示す。被災箇所は拡幅部のすり付け区間であり、EPS盛土の基礎となっている盛土のり面がEPS盛土を含めて崩壊した。盛土の崩壊に伴い、盛土のり尻部の水路の側壁を押し倒したが、写真26に示すように盛土前面の民地部の家屋、ブロック塀や周辺地盤部には目立った変状は

写真23 被災状況（事務所提供）

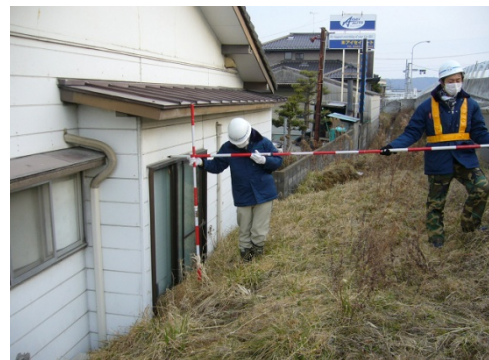
写真26 民家と土砂の状況（事務所提供）

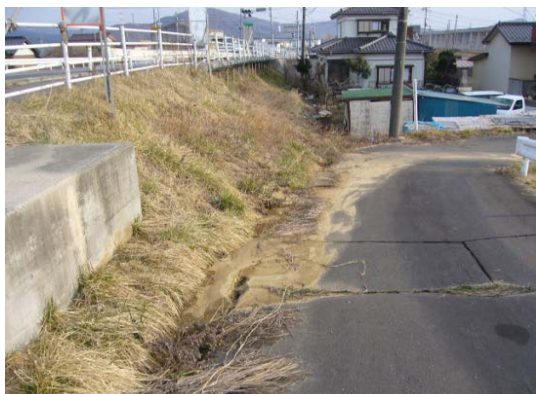
認められなかった。崩壊した区間の前後を含めて盛土の全体的な沈下に伴い路面全体に沈下が見られた。崩壊部と反対車線側では、写真27および写真28に示すように、噴砂跡や、腰留め擁壁の傾斜、民地の土間コンクリートにクラック、水平変位が見られた。崩壊箇所の周辺地盤に目立った変状は認められないことから、主たる変状は軟弱地盤上の盛土部内で生じたものと推察される。ここで、変状の発生が局所的であることから、基礎地盤の状況について調査することを目的として、サウンディングおよび復旧工事の掘削断面の調査を行っており、図2に掘削状況を整理したものを示す。被災箇所は窪地となっており、基礎地盤の上にサンドマット施されているとともに、掘削面からは湧水が確認された。

写真27 噴砂跡の状況

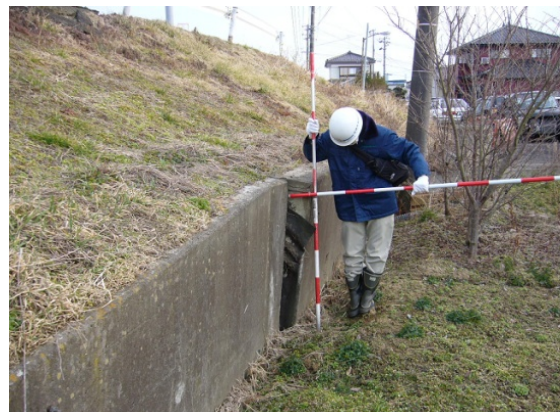
写真28 擁壁の変状

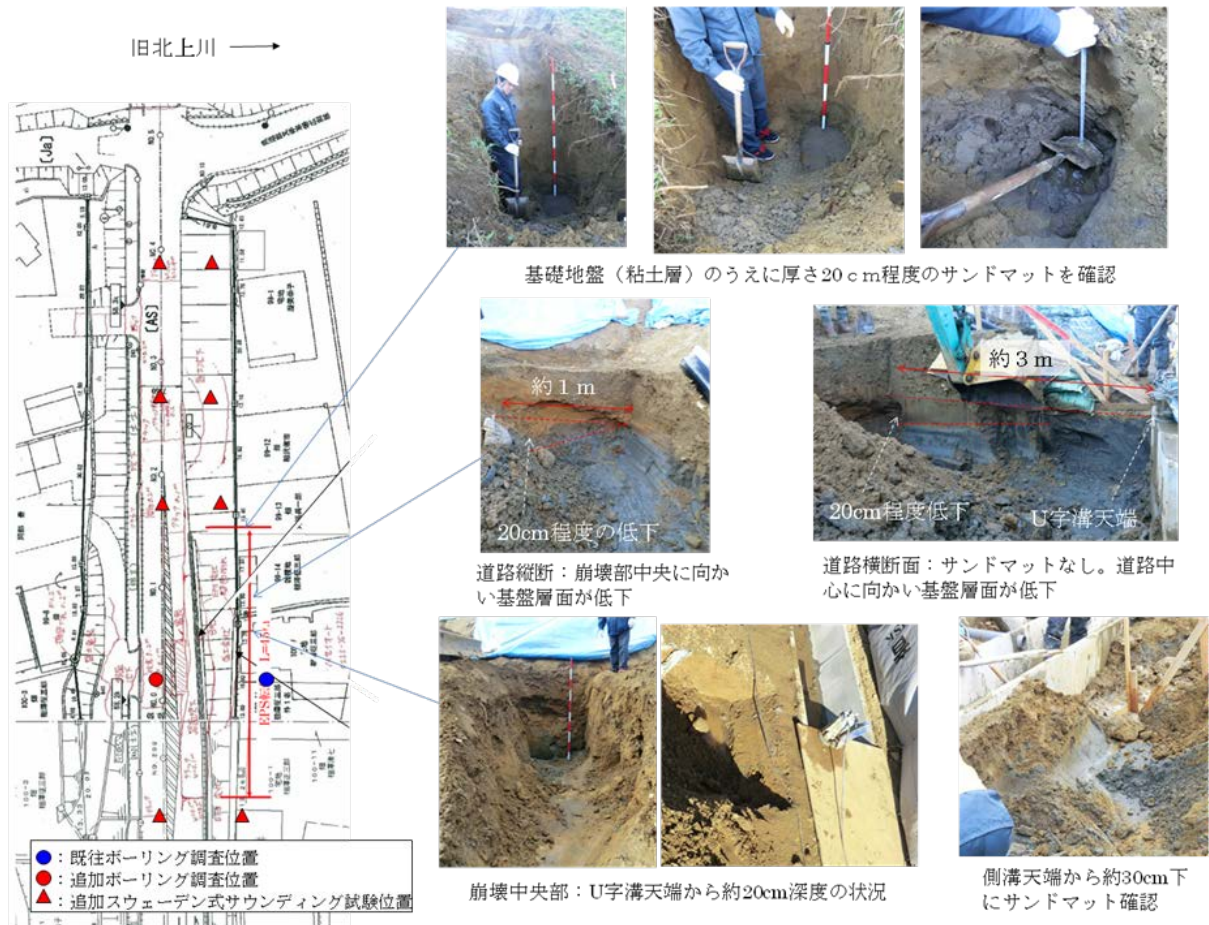
以上から、軟弱地盤上の盛土で窪地を埋めたサンドマ

図2 サウンディングおよび掘削調査結果

ットを含む盛土材が液状化し、大きく崩壊したものと推定される。

分類Ⅲは、軟弱地盤上の盛土で盛土材（サンドマット層を含む）が液状化し崩壊したものである。盛土内水位の上昇は基盤排水層の設置により、一部対応できるものの、圧密沈下が著しい箇所や、石巻の事例のように基礎地盤にもともと窪地等の大きな不陸があるような場合は対応が不十分であり、例えば窪地の整形では碎石による置き換えをするなどの施工時の対応方法も含め、注意喚起を行う必要があると考える。

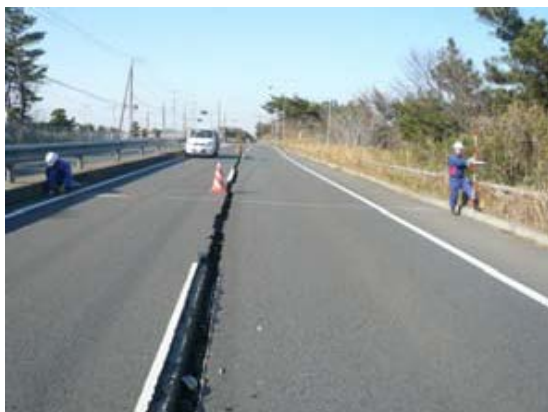
過している片側2車線（4車線）道路で、海側2車線の約3kmの広範囲で連続した亀裂・段差等が生じた。（写真29～31）

写真29 被災状況 (事務所提供)

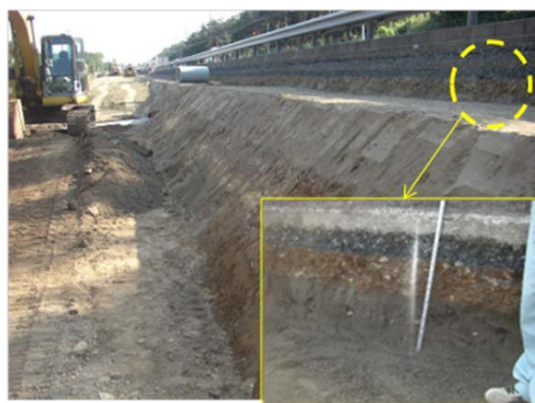
本復旧の際の掘削断面を見ると、写真32および写真33に示すようにローム層が海側に傾斜（海食によるものと推定）しており、その上に古砂丘層および盛土層が載っている状況が確認できた。現地の砂層および盛土は

写真32 道路中央部の断面状況

湿っており、ローム層を境に滑ったあるいは深い砂層の部分が沈下したものと推定される。特に、擁壁施工箇所については、擁壁自体の大きな傾斜は見られず数10cm程度沈下しており、砂層部分が厚い箇所が全体的に沈下したものと推定される。

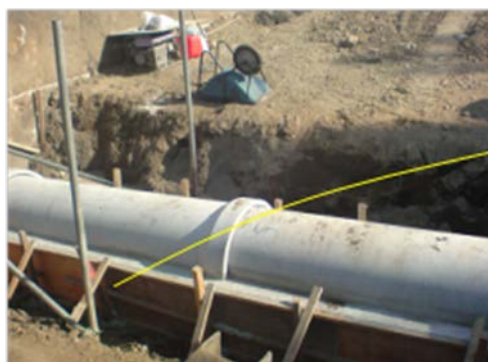
写真33 道路横断面の状況

以上のように、ゆるい傾斜地盤の上に構築した盛土が、地盤の変状に連動して変状が生じたものと考えられる。
