8.6 積雪寒冷地河川における河岸耐性及び浸食メカニズムと多自然河岸保護工の機能評価に関する研究

担当チーム：寒地河川チーム

研究担当者：平井康幸、永多朋紀、赤堀良介

キーワード：音更川、河岸侵食、蛇行発達、河道変遷

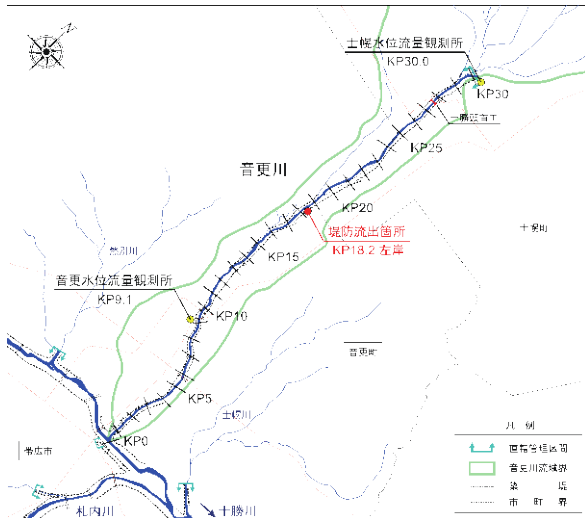
図-2 被災箇所（音更川 KP18.2 付近左岸側）

この豪雨によって、音更川下流KP9.1 に位置する音更水位流量観測所では、9月6日未明、平成元年以降第2位の規模となるピーク流量 $548\text{m}^3/\text{s}$ および最高水位 73.22m が観測され、翌9月7日未明には音更川の中流KP18.2 付近左岸側において堤防の一部流出が確認される事態となった。被災箇所及び被災箇所発見直後の航空写真を図-2、図-3 に示す。

特性を持つ。今回の堤防流出に至るまでの過程はまだ十分明らかにはなっていないが、現地状況から、少なくとも高水敷高を大きく越える流れによって堤防が直接侵食を受けたのではなく、低水路内を流れる流路が次第に蛇行を発達させ、徐々に低水路河岸を侵食し、やがて堤防へと達して堤体の侵食が始まったものと推察された。すなわち、音更川のような急勾配河川では、たとえ低水路内を流れるような流量規模の出水であっても、その継続時間や何らかの要因によって、低水路内を蛇行する流路が徐々にその蛇行度を高め、蛇行波形の波長・振幅の増大を伴い、やがては堤防を侵食するまでに発達する可能性があることを今回の事例は示唆している。

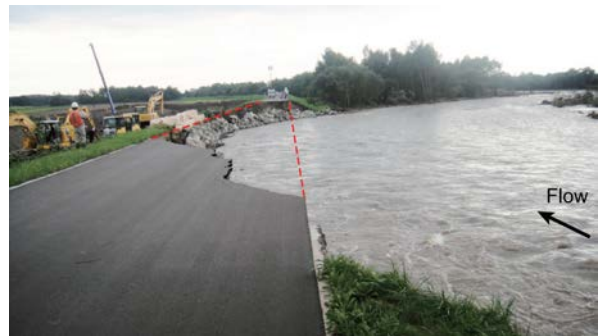
図-4 応急対策後の現地状況（9月9日15:30）

このような事態を受け、現地では侵食箇所周辺に根固めブロックを投入する応急対策が実施された。図-4 は応急対策後の現地状況であるが、堤体の侵食が堤内側法尻付近にまで達し、非常に危険な状態であったことがわかる。今回の出水では堤防の一部流出にまで至ったケースは当該箇所のみであったが、

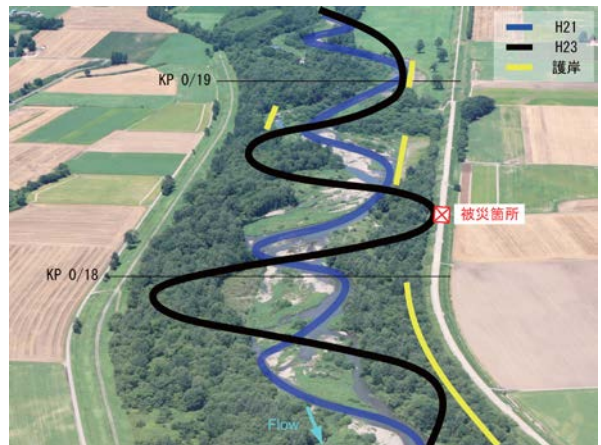
図-5 出水前後の流路線形と護岸箇所（撮影 H21.9）

図-5 は平成 21 年に撮影された被災箇所周辺の斜め写真で、これに出水後の流路線形と既設護岸の位置を重ね合わせたものである。この図から、出水前は護岸によって守られていた蛇行頂部（水衝部）の位置が、今回の出水で下流側に大きく移動し、護岸の無い箇所では蛇行振幅を増大させたことがわかる。

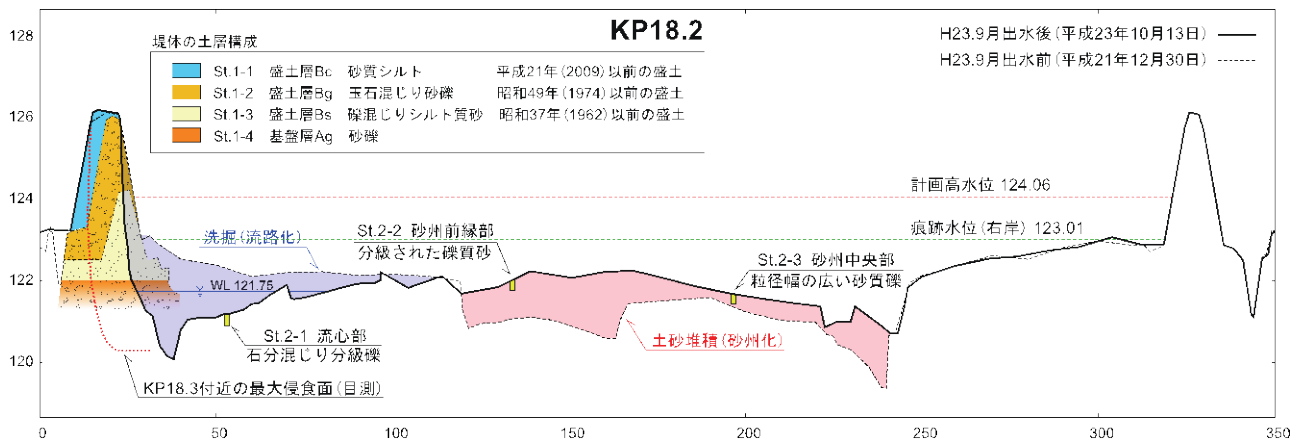
図-7 出水前後の断面形状変化 (KP18.2) と河床材料調査実施箇所、および築堤履歴

最大侵食箇所直下に相当する KP18.2 の河道断面形状の変化を図-7 に示す。実線が出水後の平成23年10月に計測された断面形状で、破線が出水前の平成21年12月に計測されたものである。先に述べたように、前回調査時は流路となっていた箇所に大量の土砂が堆積して砂州となる一方(図中赤塗)、高水敷であった箇所が洗掘・侵食を受けて新たな流路が形成されたことがわかる(図中青塗)。河床材料調査は、この新たに形成された砂州と流路を対象に、横断方向に等間隔となるような調査ポイントを3点設けて実施することとした(St.2)。また、侵食箇所上流の砂州と流路についても同様とした(St.3)。

この結果と過去の築堤履歴とを照らし合わせ、現在の堤防がいつ・どのような土質材料によって形作られてきたかを図-7 の左岸堤防上に示す。堤体内の赤破線は、KP18.2 直上流の最大侵食面である。図に示すように、昭和 30 年代、砂礫質の基盤層の上にシルト質砂の堤防が造られ、昭和 40 年代に砂礫質の土砂で堤防の嵩上げと拡幅が行われた後、拡幅盛土として砂質シルトが腹付けされたことがわかる。

同図中の緑破線で示す痕跡水位の状況から、出水期間中、当箇所 (KP18.2) において主に流水にさらされていた土層は、昭和 30 年代に盛土されたシルト質の砂層で、その後、洗掘の進行と水位の低下とともに徐々に基盤層である砂礫質土が洗い出されていったものと推察される。また、侵食面は各層の境界で極端に大きな変化点を持たないことから、下層の侵食によって支持力を失った上層が自然崩落する形

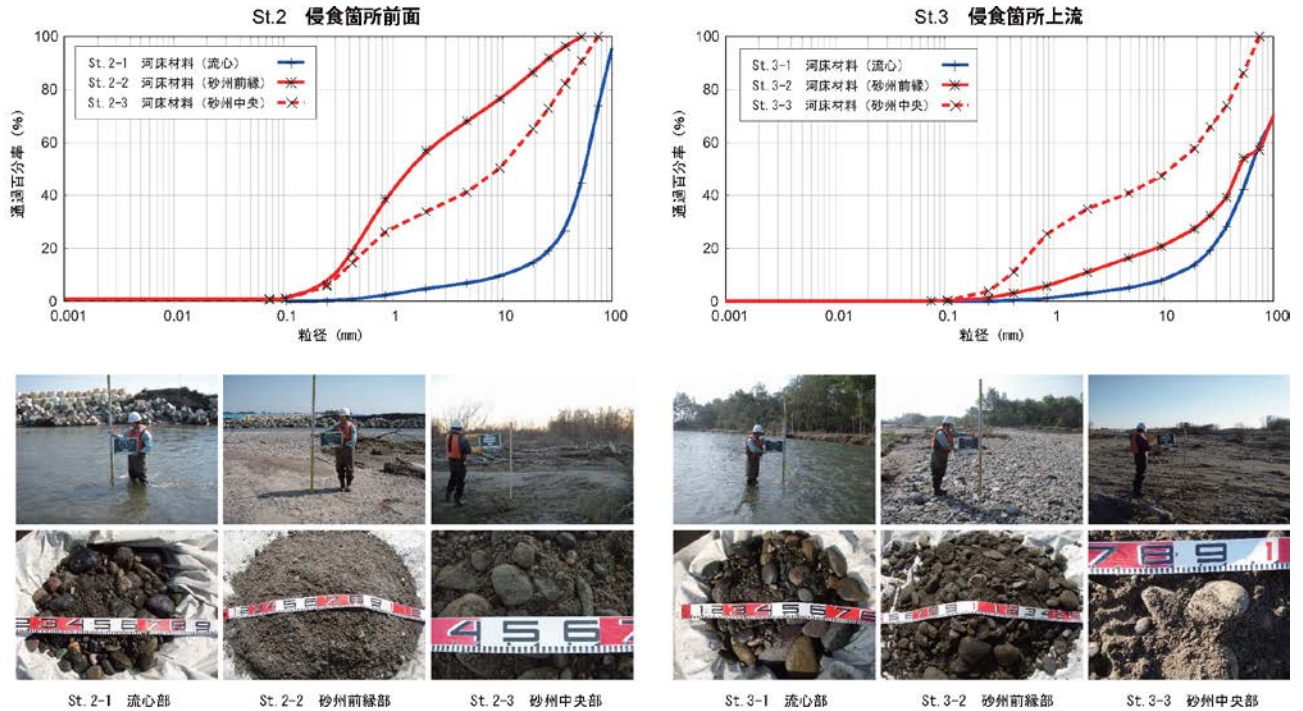
図-8 河床材料調査結果

河床材料調査の結果を図-8 に示す。侵食箇所前面の St.2 をみると、赤線が今回の出水で新たに砂州となった箇所の粒度分布で、実線が砂州前縁部、破線が砂州中央部を示している。同じく青線で示す流路

内の粒度分布は、流水の分級作用によって細粒分はほとんど洗い出され、礫分が主体となっているのに比べ、出水期に砂州上に堆積した土砂は粒径の細かな成分を比較的多く含む礫質砂 (or 砂質礫) であったことがわかる。

一方、侵食箇所上流の St.3 をみると、砂州前縁部の粒度分布だけが下流の St.2 と比べてかなり粗粒化していることがわかる。これは、出水期、現在の砂州前縁付近が主流路に近い流況であったことを示しており、水面下で高流速となっていた期間に分級が進んだ結果であると考えられる。

出水期、St.3 より上流では、KP19.4 付近で生じた自然短絡の影響により約 1km 以上にも亘って大きな砂州の形成は見られず、流れはかなり直線的であったものと推察される。一方 St.2 は今回最も河岸侵食が進行した箇所であり、大きく湾曲した流路内では横断方向の流速分布が St.3 に比べるとかなり外側に偏っていた可能性がある。以上より、2 つの砂州上に現れた粒度分布の違いは、出水期における横断方向の流速分布や流路となっていた範囲及びその期間の違いによってもたらされたものと推察された。

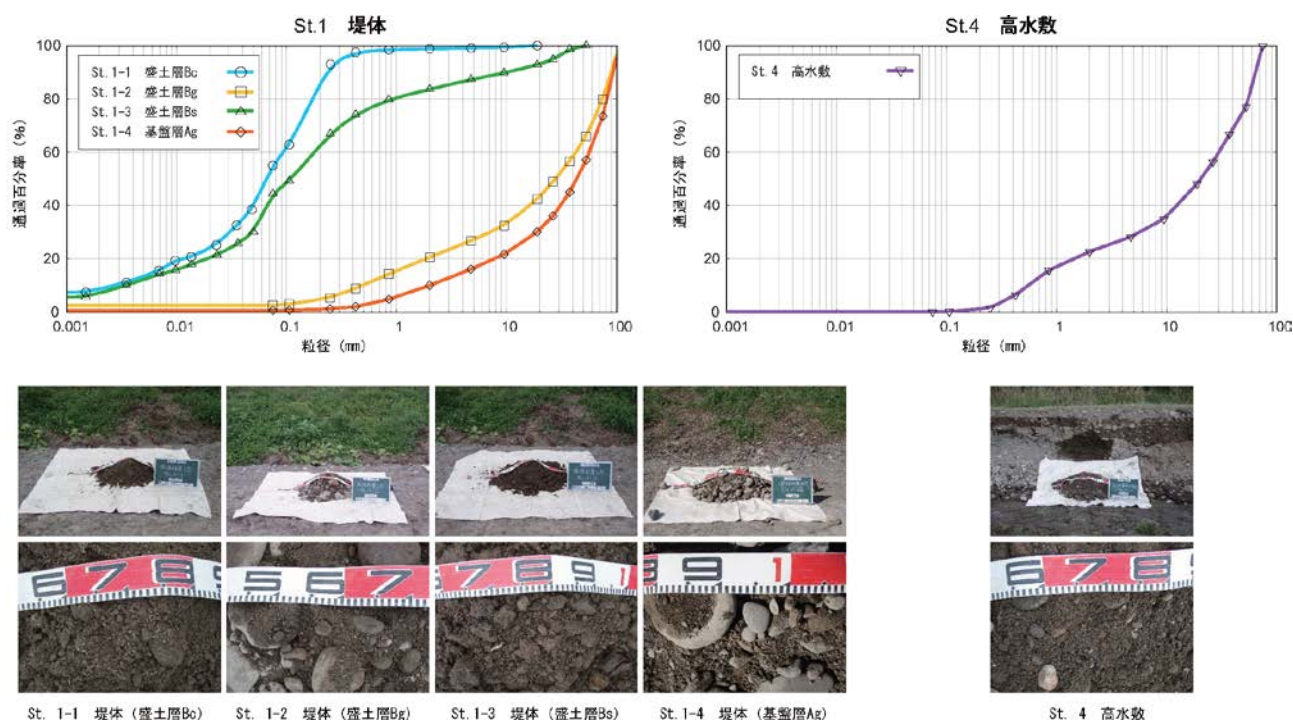
図-9 堤体・高水敷土質調査結果

図から明らかかなように各層の土質は 2 種類に大別され、流路内の河床材料と非常に近い粒度分布を持った砂礫質土と、砂州上の河床材料よりもさらに粒径の細かな成分を多く含むシルト質砂 (or 砂質シルト) によって構成されていることがわかった。

で徐々に垂直に近い侵食面が形成されていったものと考えられる。なお、最上層の砂質シルト層は今回直接流水にさらされることが無かったため、被覆植生や粘性の影響によりややオーバーハングした形で残されていた。

次に高水敷の土質調査結果を図-9の右に示す。当試料は被災箇所直上流に位置する高水敷の侵食面中程から採取したもので、粒度分布は砂州中央部の河床材料と非常に近く、基盤層よりもやや細粒分を多く含んだ砂質礫であった。

わち、被災箇所周辺の高水敷が粘性を有しない砂質礫であったことも、今回の急激な河岸侵食進行の一因になったものと考えられる。

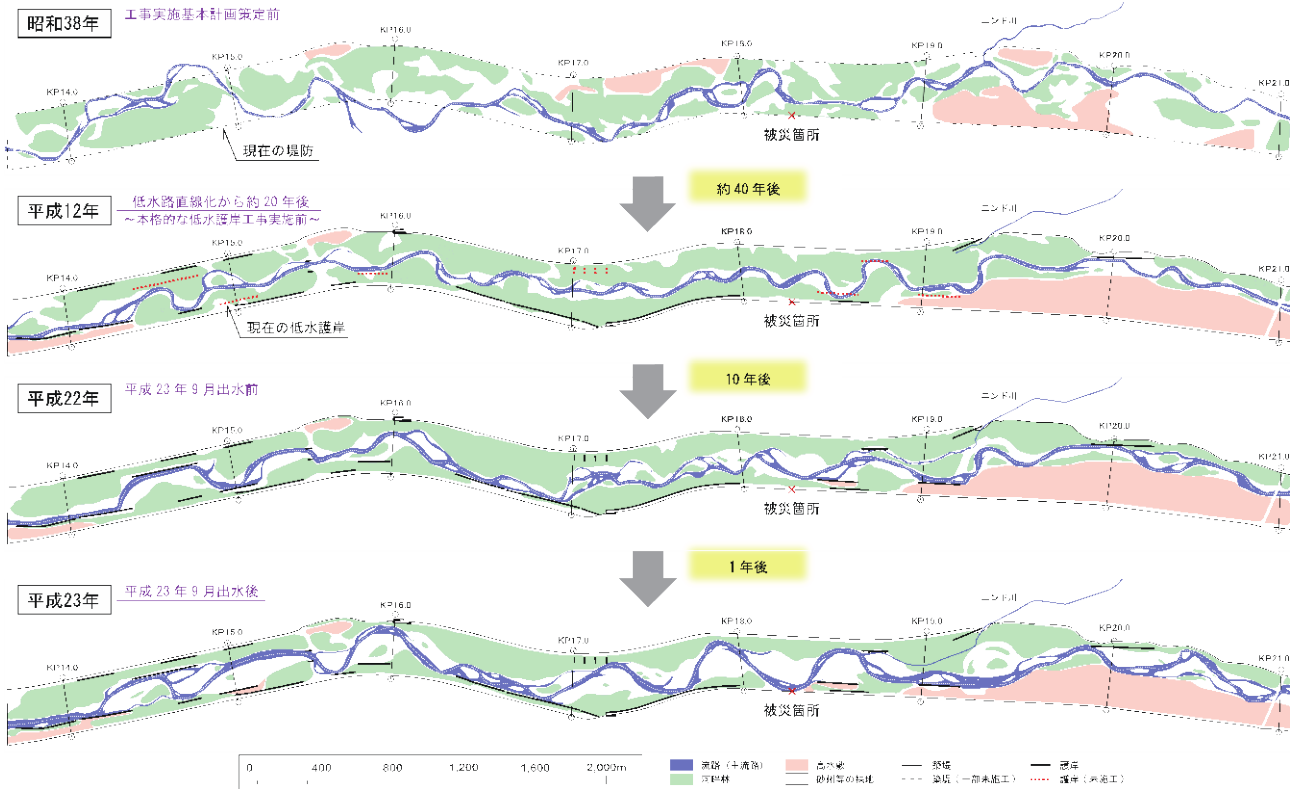
図-10 過去の河道変遷状況 (KP14.0~21.0)

図-10に示す平成22・23年の流路線形を比較すると、今回の出水で蛇行が大きく発達し、振幅・波長がともに増大した様子が見てとれる。中でも被災箇所の上流1km区間（KP17.0~19.0）の変化が特に顕著で、出水前後で流路の位置が全く異なっていることがわかる。

被災箇所の上流では、出水前の時点で、低水護岸が千鳥状に3列配置されていたのが確認できる。この護岸配置と出水前後の流路変化から、今回の出水では、蛇行波形の位相が下流側にずれるような変化と、横断方向に振幅が増大する変化とが複合的に進行したことで、この既設護岸の切れ間を縫うような形の蛇行流路が形成されたものと考えられる。

一般的に、低水護岸は現出した蛇行湾曲部外岸側の水衝部を中心に敷設されることが多いため、今回のように一洪水で蛇行波形の位相や波長が大きく変化するような場合、想定外の箇所で蛇行流路の振幅が増大する可能性があると言える。また、KP19.4付近では自然短絡が生じており、この影響が下流側の蛇行発達を誘発又は促進した可能性も考えられる。

図-10 を見ると、河畔林が消失した箇所は、流路の位置が大きく変化した区間の低水路内に集中している。これは、蛇行流路の位相(波長)や振幅が変化する過程で、砂州や高水敷上に繁茂していた河畔林の多くが流出又は埋没したことに起因するものと考えられる。

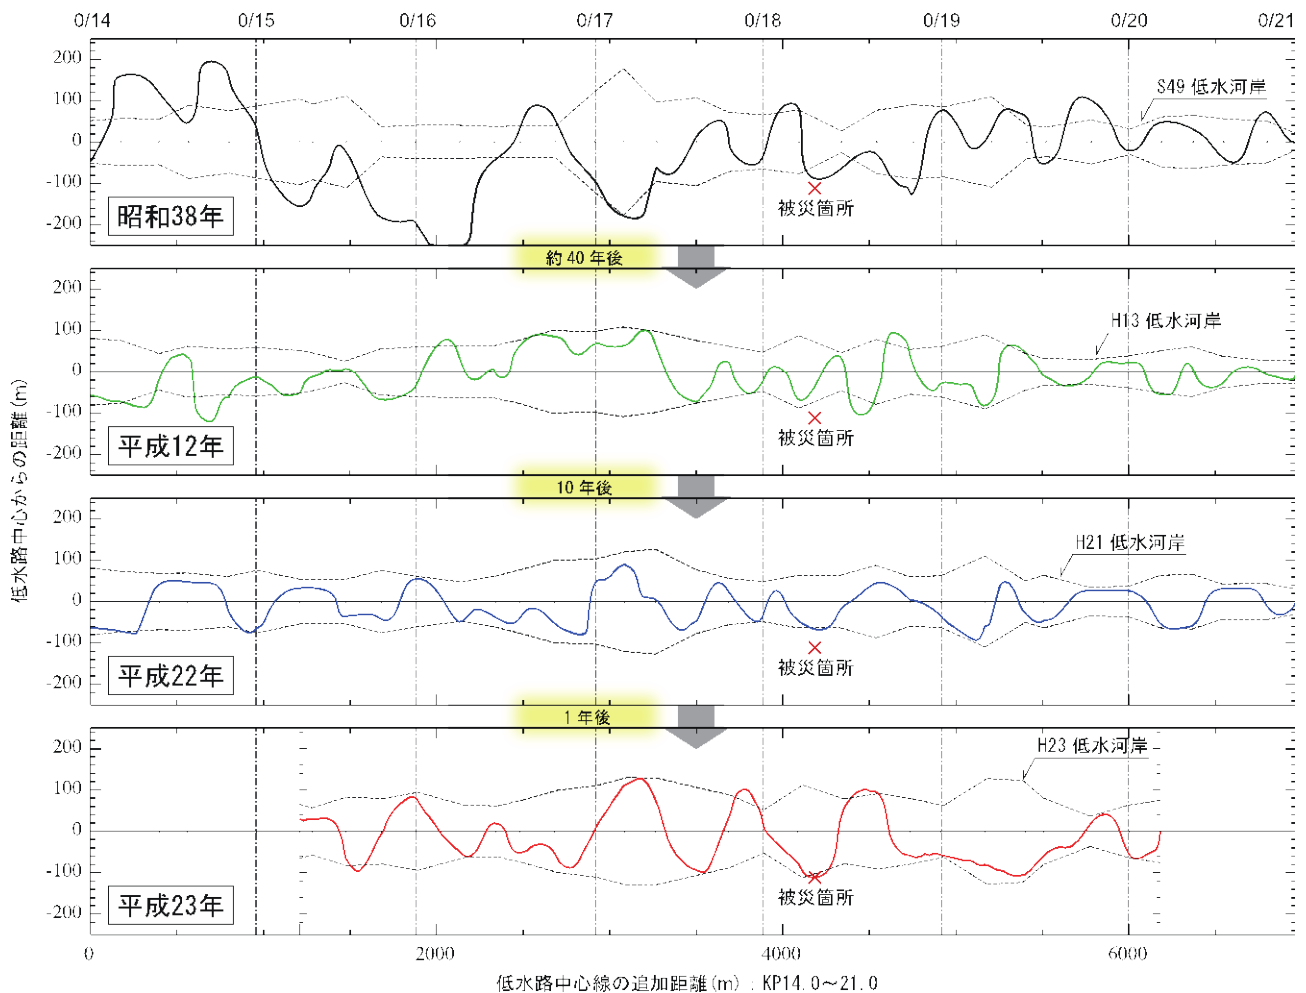
図-13 低水路河岸と流路線形の変遷

図-13に示す平成12年から平成22年までの蛇行波形の変化を見ると、全体的に波長が伸び、波数が減少したことがわかる。このような波形の変化は、過去の洪水履歴と深く関わっているものと考えられ、実際この10年間では、平成15年に記録した725m³/sの戦後最大流量をはじめ、数回に亘る大規模な洪水

を受けていた。波長の伸び(波数の減少)は、当該洪水でも確認された現象であることから、大規模な洪水に共通した流路変化パターンの一つであると推察される。

また、蛇行頂部がコの字形に潰れたような変化を示すのは、護岸や高水敷などの外的要因により、蛇行振幅の自然発達が抑制された結果であると考えられる。図-10(平成12年)の太破線で示す低水護岸は、この10年間に発生した河岸侵食箇所を対象に敷設されてきたもので、このような低水護岸等の人為的影響が、近年、蛇行波形にも強く現れるようになってきたことがわかる。

蛇行振幅の変化を見ると、この期間ではそれほど大きな変化は見受けられない。平成15年の洪水は、今回のピーク流量を大きく越える値を観測していたにも関わらず、蛇行振幅にそれほど大きな変化が現れなかったことは、注目すべき点である。

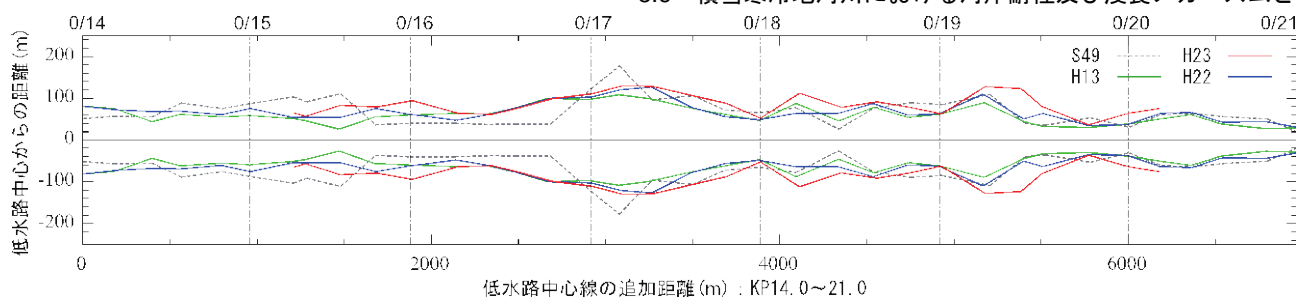
図-14 低水路幅の変遷

図-14より低水路幅の変化を見ると、平成13年から平成22年までの9年間では、護岸の敷設や砂州の高水敷化などにより一部縮小した箇所も見られるが、全体的には拡幅傾向にあったように見受けられる。出水前後の変化を図-15と併せて見ると、蛇行振幅の増大が顕著に現れた箇所を中心に低水路幅が大きく拡大した様子が見てとれる。ただし、KP19.4付近の拡幅は、自然短絡によって新たな流路が形成されたことによるものである。また、河岸線の位置にほとんど変化が無い箇所は、護岸が敷設されているか、山付きとなっている場合が多い。

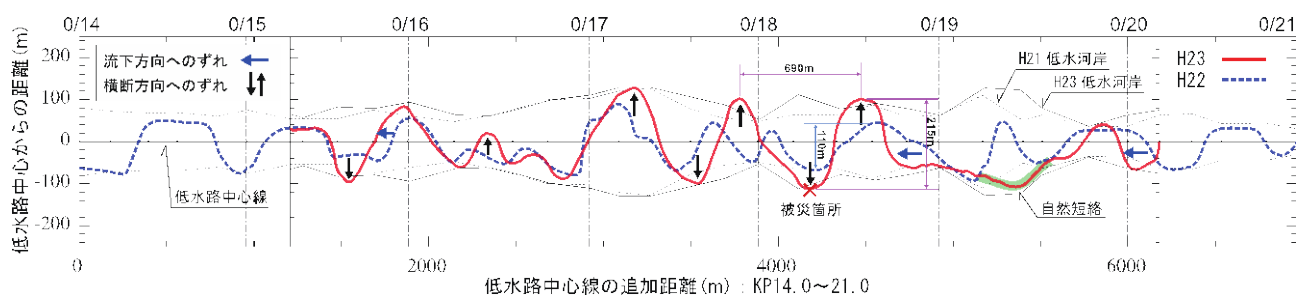
図-15 出水前後の流路変化

出水前後の蛇行波形の変化について図-15を見ると、被災箇所周辺（KP17.0～19.0）における蛇行振幅の増大が特に顕著で、出水前後で比較すると約2

倍程度にも増幅していたことがわかる（110m→215m）。一回の洪水でこれほど大きな蛇行発達を遂げるような場合、応急対策を講ずる間もなく侵食が堤体に及ぶ可能性があり、防災上の観点からも看過できない問題である。

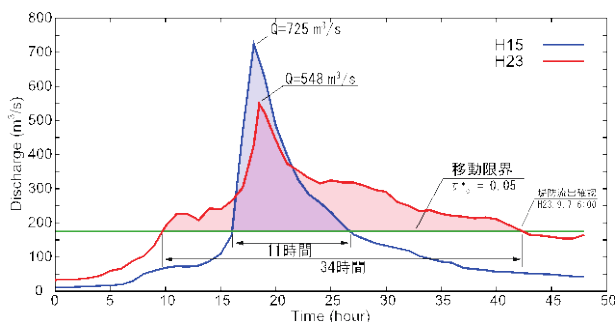
図-16 流量ハイドロの比較 (H15 ⇔ H23)

今回の出水が、過去に例を見ないほどの蛇行振幅の増大をもたらした要因は、外力の源となる流量規模の大きさに深い関わりがあるものと考えられる。図-16は、既往最大流量を記録した平成15年の洪水と今回の洪水の流量ハイドロを重ね合わせたもので、各洪水のピーク流量の時刻を基準とした前後2日間の変化を示している。図から、平成15年の洪水はピーク前後の波形勾配が鋭く切り立っており、ピークを境に流量が急激に増減したことがわかる。一方、平成23年の洪水はピーク付近を除けば、比較的流量の増減が緩慢であり、且つ大きな流量がかなり長い間継続していたことがわかる。このような流量ハイドロの違いが、2つの洪水前後で見られた流路変化の違いとなって現れた可能性が高い。

計算は、両洪水ともに、低水路幅 $B=100\text{m}$ 、河床勾配 $I=1/164$ の広矩形断面を等流状態で流れていたものと仮定し、粒径はSt.2の河床材料調査の結果から流心部の $d_{60}=64\text{mm}$ を与え、粗度は計画粗度の $n=0.035$ として行った。結果は図中緑線で示すように、流量 $Q=180\text{m}^3/\text{s}$ 程度が移動限界（無次元限界掃流力 $\tau^*_c=0.05$ ）に相当し、それを越えるような流れが継続した時間は、それぞれ平成15年は11時間、平成23年は34時間であった。両者を比較するとその継続期間には約3倍の違いがあり、今回の洪水がいかに流路変動を引き起こし易い流量条件下にあったかがわかる。また、各継続期間内の外力の規模（総流砂量）は図中の塗色面積から概ね比較することが可能で、今回のような大きな流路変動がもたらされたのは、ピーク流量の大きさだけでなく、土砂の移動限界を越える流量がかつて無いほど長時間に亘って継続したことによるものと推察された。
