## ②-6 道路のり面斜面对策におけるアセットマネジメント技術に関する研究 (2)

担当チーム：地質・地盤研究グループ（地質）

研究担当者：佐々木靖人、浅井健一

## RESEARCH ON THE ASSET MANAGEMENT FOR THE ROAD SLOPE DISASTER PREVENTION MEASURES (2)

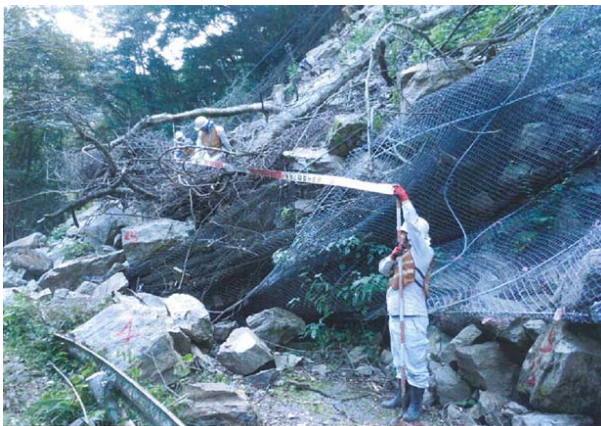
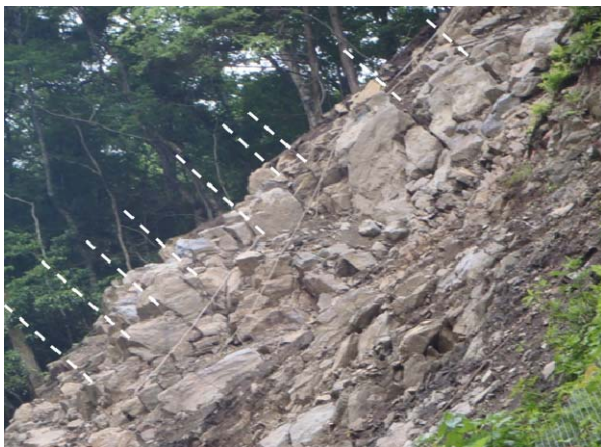
写真ー1 尾根状斜面の岩盤崩壊の事例

写真ー1は4月の福島県浜通りの地震で発生した結晶片岩地域での尾根状斜面の岩盤崩壊の事例である(発生土量 600m<sup>3</sup>、到達土量 100m<sup>3</sup>)。近傍の観測点の震度は6弱であった。当該箇所は道路防災点検の対象外であった。既往対策として落石を対象とした対策工(ロックネット等)があったが被災した。当該箇所の岩盤は受け盤方向の開口節理が発達しており、これと流れ盤方向の片理面が分離面となってトップリング状に崩壊したと考えられる。岩盤崩壊ではこのような尾根状地形での崩壊事例が多く、当該事例のような開口亀裂が発達してゆるんでい

(a) 道路への堆積状況

(b) 受け盤状の開口節理(白点線)

る箇所での崩壊のほか、流れ盤での崩壊や、硬い岩盤が相対的に軟らかい地層の上に位置する構造での崩壊の事例が見られた。

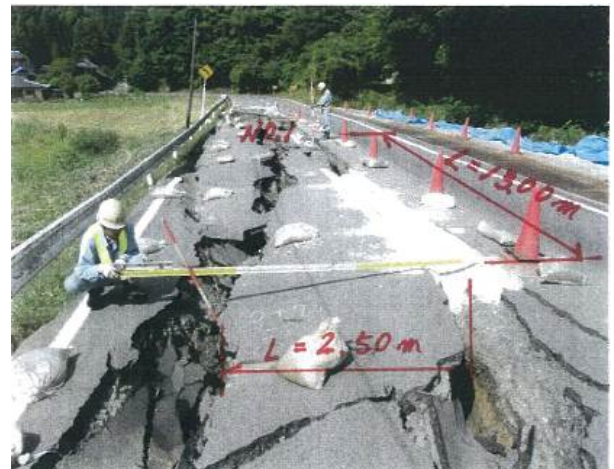
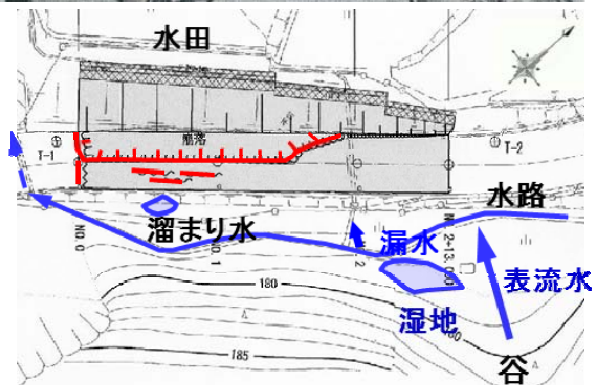
写真ー2 斜面縁辺部の盛土の崩壊事例  
(写真下の図は状況説明図)

写真ー2は4月の福島県浜通りの地震で発生した、斜面縁辺部に位置し、のり尻が谷底の低地となっている盛土の崩壊事例である(発生土量 420m<sup>3</sup>)。近傍の観測点の震度は5強であった。当該箇所は道路防災点検の対象外であった。当該箇所の山側には集水地形があり、一部が湿地となっていたほか、同じく山側にある農業用水路の隙間から漏水が見られるなど、含水状態が高くなりやすい条件であった。併せて、のり尻が水田として利用されている谷底の低地に位置し、地盤が軟弱であったことも想定される。当該箇所の盛土高さは最高でも6m程度であったが、このような含水状態が高くなりやすい条件やのり尻の地盤が軟弱である条件では盛土高さがそれほど高くなくても崩壊や変状が発生する可能性があることを示している。

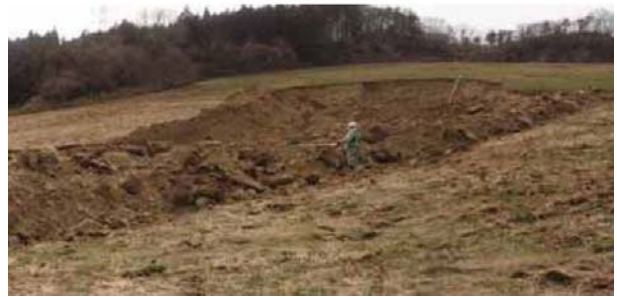
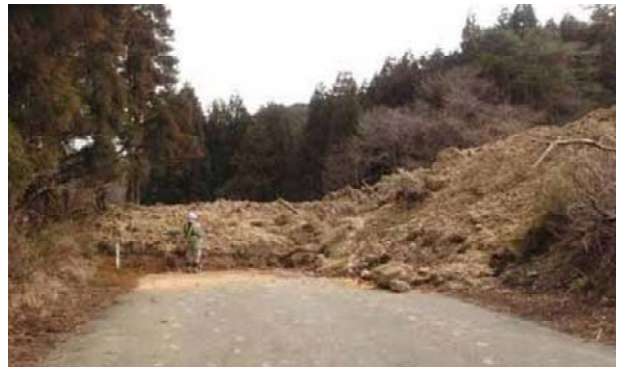
写真-3 山岳地道路の谷埋め盛土の崩壊事例

写真ー3は4月の福島県浜通りの地震で発生した山岳地道路の谷埋め盛土の崩壊事例である(発生土量 900m<sup>3</sup>)。

近傍の震度は5強であった。崩壊前の盛土高さは 20m、

のり勾配は1:1.6であった。また、復旧工事中に現地調査を行った時点でも若干の湧水が見られた。このような谷埋め盛土は含水状態が高くなりやすい条件にあり、過去の地震でも谷埋め盛土の崩壊が多く発生していることは周知のとおりである<sup>3)4)</sup>。

(a) 崩壊頭部

(b) 道路への堆積状況

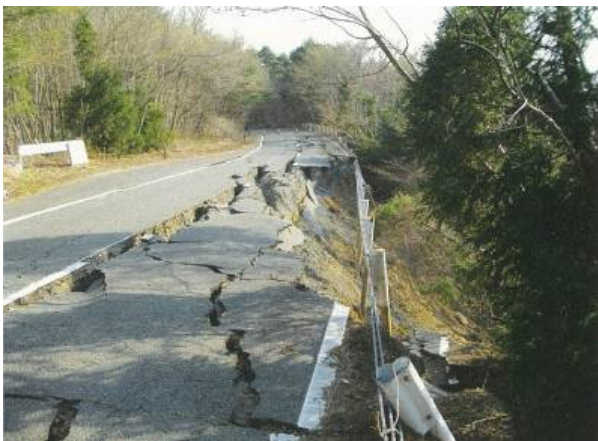
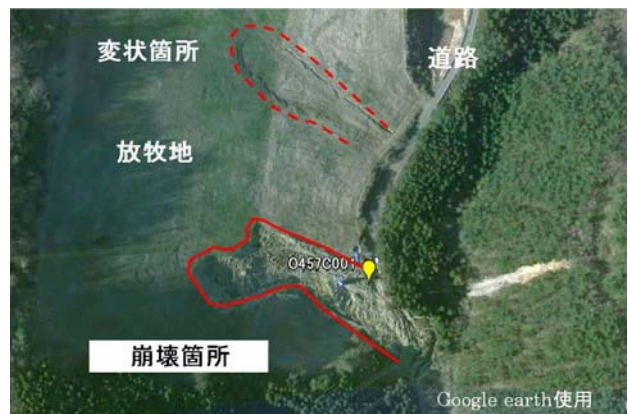
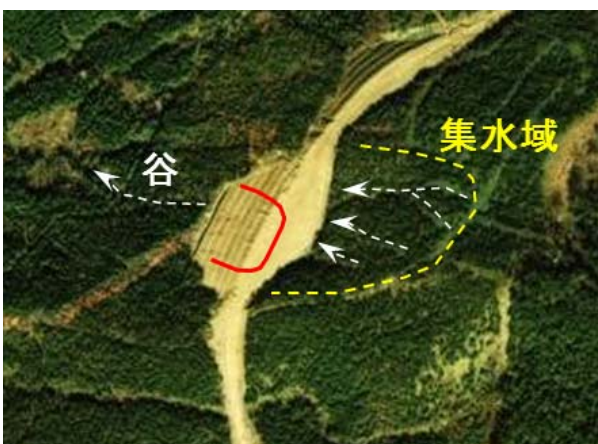
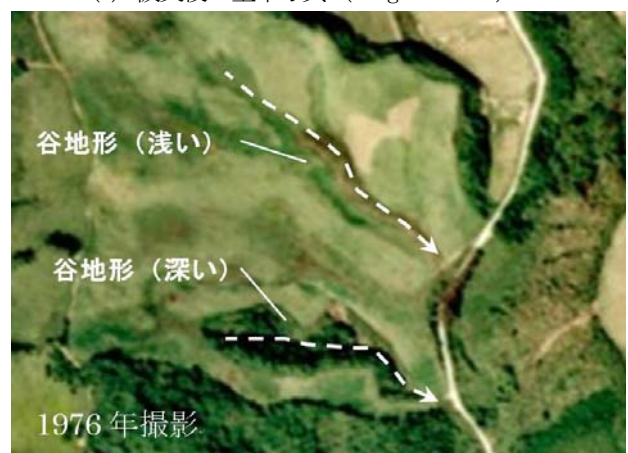
写真-4 道路に隣接する谷埋め盛土の崩壊事例

写真-4は3月の本震により道路に面した斜面上の谷埋め盛土が崩壊し道路を閉塞した事例である（発生土量 9800m<sup>3</sup>、到達土量 9200m<sup>3</sup>）。当該箇所では崩壊箇所の約100m北側でも崩壊には至らなかったものの変状が発生した。近傍の震度は5強であった。当該箇所は道路防災点検の対象外であった。当該斜面は勾配11度と緩傾斜の放牧地であったが、過去の空中写真では崩壊箇所および北側の変状箇所に谷地形が見られ、これらを埋積して放牧地としたことが判明した。また、崩壊箇所では現地調査時点でも多量の湧水が見られたことから、含水状態が高くなりやすい条件であったと想定される。当該箇所のような場合は道路盛土などと違って現状の地形を調査しただけでは谷埋め盛土の存在を把握することはできず、

(a) 被災状況

(c) 被災後の空中写真 (Google earth)

(b) 被災箇所の空中写真

(d) 地形改変前の空中写真 (国土地理院)

とが必要である。

過去の空中写真等によって地形改変の履歴を調査するこ

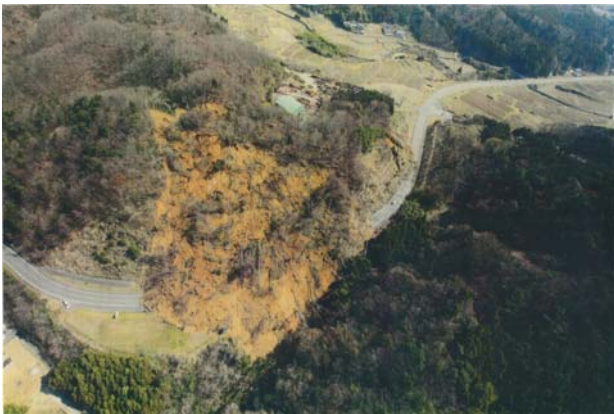
写真－5 緩傾斜の流れ盤の地すべり事例

写真－5は4月の福島県浜通りの地震により発生した長さ約200m、幅約250m、深さ約30mの規模の岩盤地すべりの事例である(発生土量775000m<sup>3</sup>、到達土量2500m<sup>3</sup>)。すべり面の傾斜は約10度であった。地質は新第三紀中新世の堆積岩(凝灰質砂岩、砂岩、シルト岩等)であり、層理面の傾斜とすべり面の傾斜がともに約10度と調和的であった。また、ボーリング調査および現地踏査により、すべり面の上方延長部に厚さ10～20cmの破碎部が認められた。当該箇所は尾根状の丘陵地であり、過去の報告書では末端部および近隣に地すべり地形が判読されていたが、当該地区を包括する地すべり地形は見られず、防災科学技術研究所の地すべり地形分布図でも当該地区に地すべり地形は記されていない。地すべりは当該箇所のような緩傾斜の流れ盤の地質構造箇所での発生事例と崩積土での発生事例が見られた。これらの箇所は(特に前者の場合)必ずしも地すべり地形を呈していないことから、地質構造の把握が重要である。
