③-5 降雨の影響を考慮した道路土工構造物の耐震設計・耐震補強技術に関する研究

担当チーム：地質・地盤研究グループ

研究担当者：佐々木哲也、加藤俊二

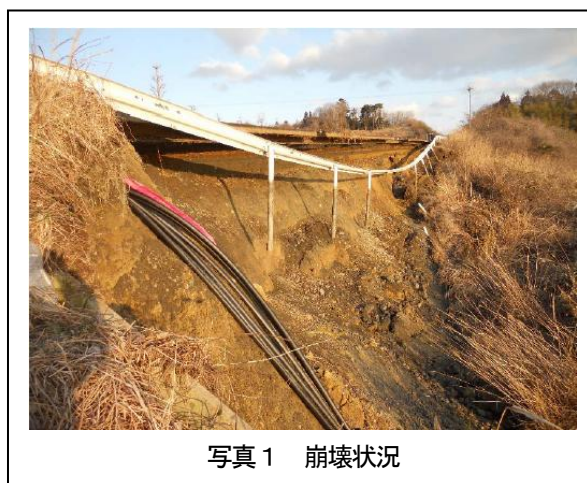
当該箇所は、宮城県亘理郡山元町に位置する丘陵部の谷間に構築された国道 6 号線の谷埋め盛土区間で、大小 2 つの谷埋め盛土からなる。この箇所における近傍震度は 6 強（山元町浅生原）であった。谷埋め盛土全体にわたって路面の沈下、クラック等の変状が確認され、大きな谷埋め部の切盛り境付近から約 50m 区間で盛土崩壊が発生した（写真 1）。

写真 1 崩壊状況

当該箇所は、前述のように水が集まりやすい条件でかつ盛土内の水位が高かったことが要因で地震動により崩壊したものと考えられることから、復旧は排水対策を考慮したものとなっている。図1は復旧断面の概要を示したもので、ハッチ部分が復旧範囲である。また、下段の中央部については現地発生土を現場内で再利用するために、上段ののり面については復旧直後に発生したのり面崩壊（平成24年3月上旬）に対処するために、当初設計では想定していない改良土が使われている。のり面勾配は、のり尻から小段までが1:1.8、小段から路肩までが1:1.5となっており、全面に種子散布工が行われている。いる。背面から浸入してくる地下水に対しては、盛土内の排水を行うため「道路土工-盛土工指針」にあるように、基盤部には基盤排水層礫材を全面に敷設するとともに暗渠管を10mピッチで設置している。また、のり尻部の補強としてふとんかごが設置されている。さらに、小段部および上部のり面中央には幅30cm奥行き2.5mの排水マットが2mピッチで千鳥状に配置されている。

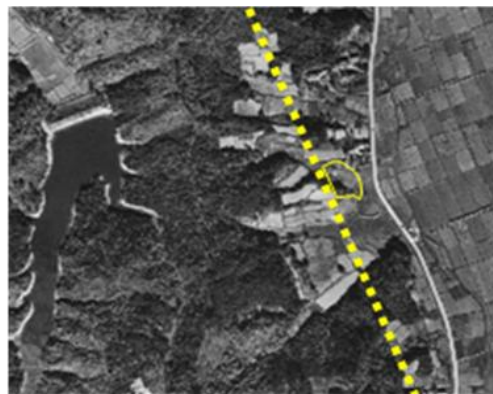
道路構築前の航空写真（写真 2）を確認すると、当該箇所は谷部全体を埋めた道路であり、盛土部背後の丘陵地に農業用水用のため池が見られる。また崩壊部に向かって沢筋が走っており、水の供給元になっている可能性が高い。道路とため池との間の道路用地外部分は、民間開発により埋め立てられており（写真 3）、集水井および

写真2 道路建設前の航空写真 (1952年米軍撮影)

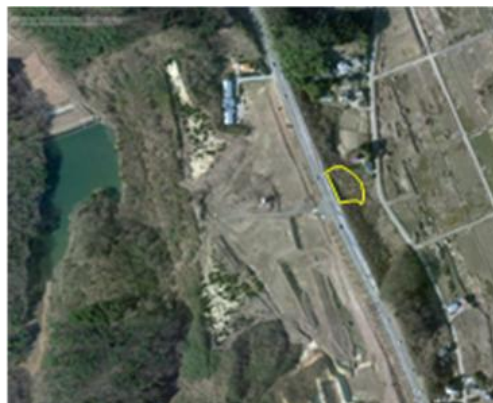
一方、未崩壊箇所（写真3の下部）では前述のように1車線分が最大で1m程度の沈下による段差は発生したが、崩壊に至っていない。この部分は、写真3からもわかるように遊水池を形成するために両盛土の形状となっており背後地と連続しておらず、崩壊後の現地調査においてのり面からの湧水は見られなかったことから、背後地からの水の供給は少なく、盛土内の水位が低かったことが推定される。

写真3 崩壊後の航空写真
(2011年4月 Google Earth)

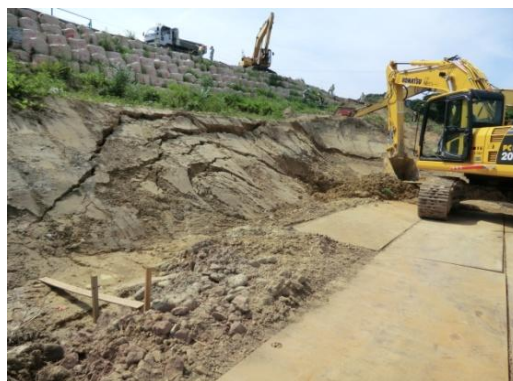
排水碎石ドレーンが複数設置されており、施工当時から地山より大量の水が供給されていた可能性が推定される。写真4は、復旧作業中の崩壊箇所ののり尻部の状況であるが、高い位置から湧水が確認され、湧水の影響から復旧作業中も小規模の崩壊が見られ、盛土内水位が高かったことが推定される。

写真4 復旧作業中ののり尻部の小崩壊

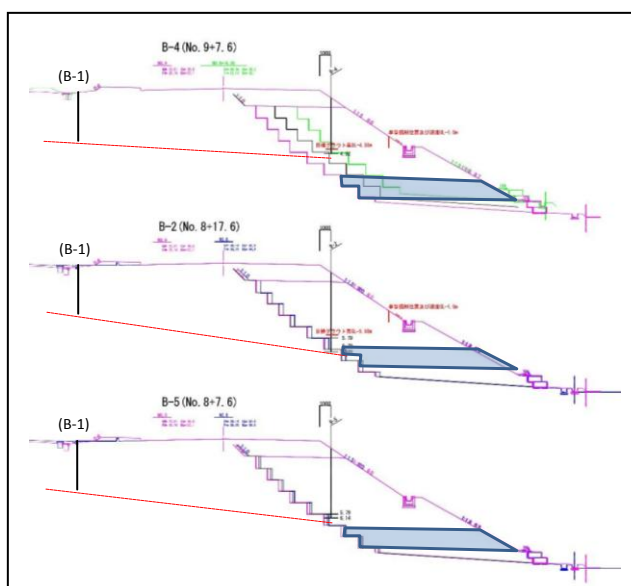
図3 観測孔位置とサンドマット層の関係

図3に観測孔とサンドマット層との位置関係を示す。山側の観測孔(B-1) とのり肩部の観測孔(B-2、B-4、B-5)のサンドマット層上面を結んだ線(赤線)の勾配の状況からも、沢筋がB-1からB-2の方向に向かって走っているのが確認できる。また、図4にのり肩部のボーリングコアから推定したサンドマット層の形状(旧沢地形)を示しているが、この断面からもB-1~B-2 ~B-3のラインが沢筋に当たることが確認できる。なお、B-2についてはほぼ段切り位置にあたり旧盛土位置にある可能性もあったことから、図面の段切り位置を考慮して復旧後の盛土位置となるように孔底位置を引き上げることとし、観測孔B-5の孔底位置に合わせることにした。

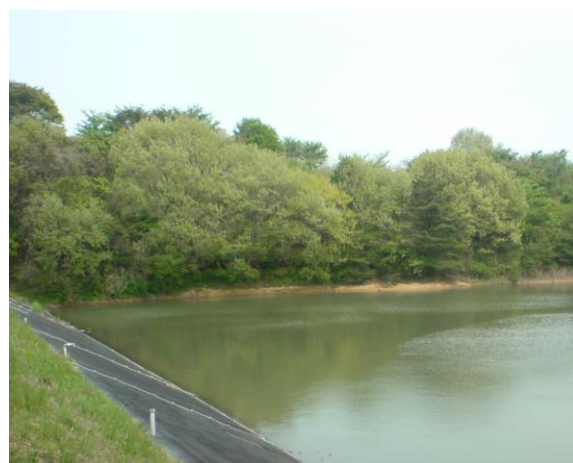
写真5 5月のため池の状況

各水位計の観測状況をみると、山側のB-1では前述の比較的大きな降雨で水位上昇が見られたが、もっとも大きな降雨であった9月中旬の降雨では水位の上昇傾向は緩く、元々の地山の水位が低かったことが影響しているようである。水位上昇後の水位低下過程を見ると毎回ほぼ同じような傾向が見られることから、当該地域の水位変動に関して過去の降雨状況から当時の地下水位の状態をある程度推定できるものと考えられる。写真5および写真6に地下水の供給元と考えられる背後にあるため池の水位観測開始前（5月）および秋雨時期後（11月）の状況を示す。観測当初はため池の水位も高かったが、写真6の右下にあるバルブが見える程度まで水位が低下しており、B-1の観測結果でも観測開始時から1m程度の水位低下が起こっていることから、連動しているものと推察される。また、植生境界線が明瞭に見えており、以前は更に高い水位にあったことも推察されることから、大きな降雨後の水位変化にも注目する必要がある。
