2-6 道路のり面斜面对策におけるアセットマネジメント技術に関する研究（2）

担当チーム：地質・地盤研究グループ（地質）

研究担当者：佐々木靖人、浅井健一

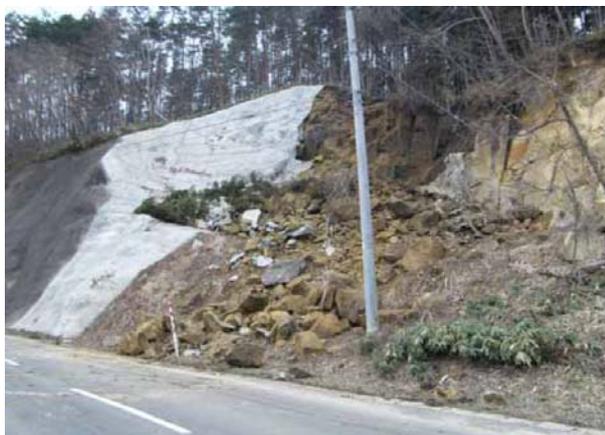
写真-1は節理の発達した溶結凝灰岩の岩盤崩壊の事例である(発生土量40m³、到達土量2m³)。当該斜面の近傍の観測点の震度は5強であった。当該斜面は軟質な凝灰岩の上に柱状節理の発達した硬質な溶結凝灰岩(新第三紀)が載る構造となっている。当該箇所は平成20年の岩手・宮城内陸地震の際にも崩壊しており(写真-1の新しい吹付の部分)、今回は隣接部分が前回と同じ災害形態で崩壊したものである。

写真-1 柱状節理の発達した溶結凝灰岩の岩盤崩壊の事例(管轄事務所提供)

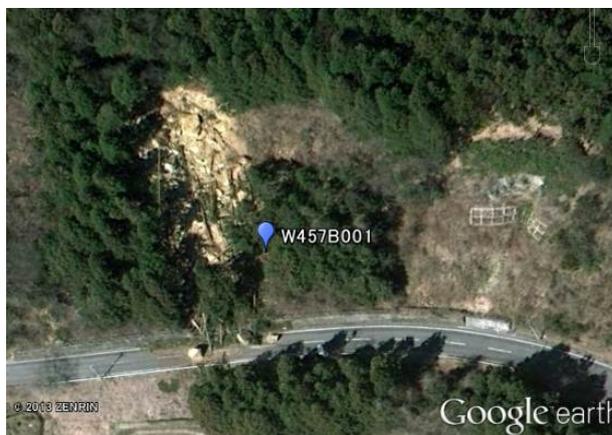
写真-2は別の箇所での岩盤崩壊の事例(発生土量22400m³、到達土量360m³)で、写真-1の箇所と同様、軟質な凝灰岩の上に塊状であるが亀裂の発達した硬質な溶結凝灰岩(新第三紀)が載る構造である。この溶結凝灰岩の急崖部分で岩盤崩壊が発生し、径2mの岩塊が道路に到達した。当該斜面の近傍の観測点の震度は5強であった。当該箇所は平成6年に落石が発生していたほか、平成17年の宮城県沖地震の際に近傍で今回と同様の岩盤崩壊が発生していた。また、当該箇所は過去の道路防災点検でカルテ対応箇所となっており、落石防護柵背後の斜面内に落石が点在していた(写真-3)。

写真-2 溶結凝灰岩の岩盤崩壊の事例(Google earthより引用)

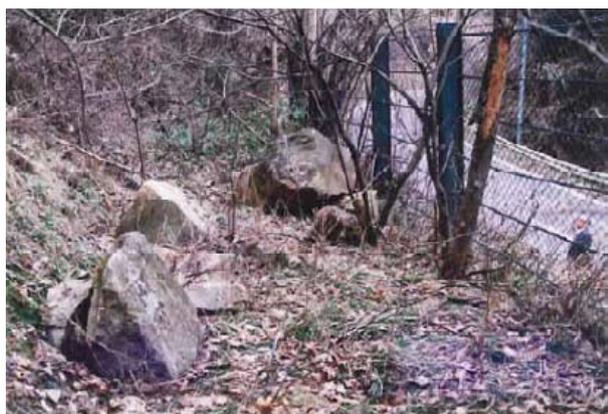
写真-3 写真-2の現場における被災前の斜面内の転石の状況（平成8年度道路防災点検時、管轄事務所提供）

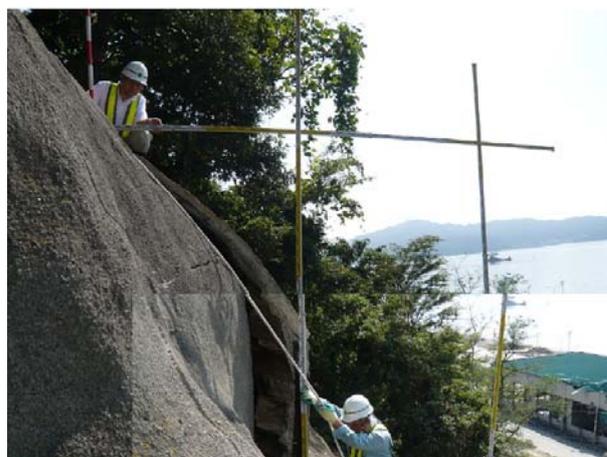
写真-6 尾根部の吹付のり面の変状事例（管轄事務所提供）

写真-6は尾根部の吹付のり面ののり肩が目地を境に変状した事例である。近傍の震度は6弱であった。

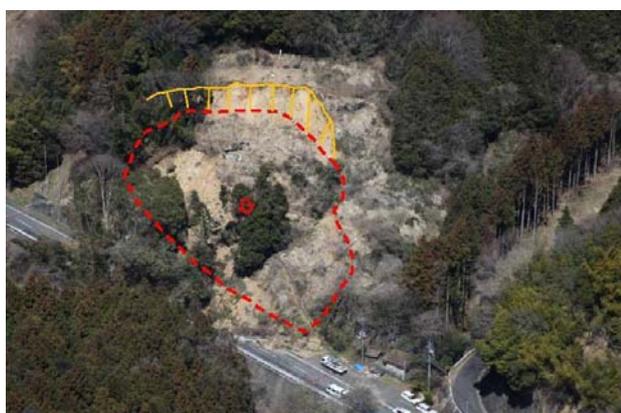
写真-4は長さ約33m、幅約30m、深さ約7mの規模の岩盤地すべりの事例である(発生土量17300m³、到達土量350m³)。当該斜面の近傍の観測点の震度は5強であった。当該箇所は傾斜約30度のやや凸状の斜面で、地質は新第三紀中新世の砂岩およびシルト岩である。層理面の傾斜は約20度の流れ盤で、すべり面の傾斜と調和的であ

った。当該箇所には地すべり地形は認められておらず、防災科学技術研究所の地すべり地形分布図でも当該地区に地すべり地形は記されていないが、周辺地区の同様の走向・傾斜の斜面で地すべり地形が記されている箇所がある。したがって、当該箇所のような地すべり地形を呈していない箇所については周辺地域も含めた地形および地質構造の把握が危険箇所として認識するために重要である。

写真-4 緩傾斜の流れ盤の地すべりの事例（管轄事務所提供の調査報告書より）

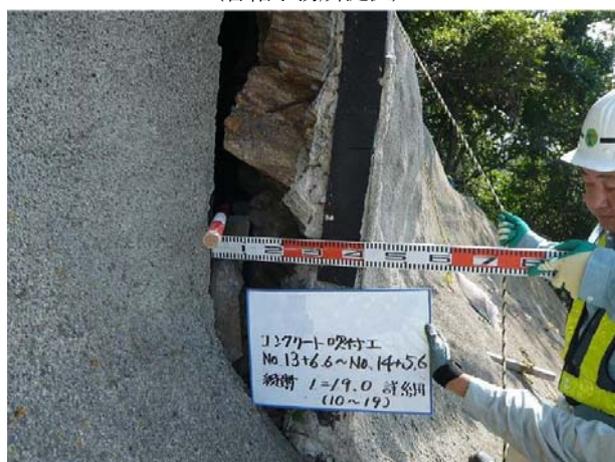
写真-7 写真-6の現場における変状した吹付のり面の側面（吹付と岩の接着状況）

地質は中生代の堆積岩類で、層理面の発達した頁岩～粘板岩である。勾配55度の急斜面で、発生土量は20m³であった。変状したモルタル吹付の背後には岩が付着した状態で、その岩盤内の亀裂から分離していた（写真-7）。したがって、地山の岩盤表層が亀裂などで緩んでいた可能性がある。

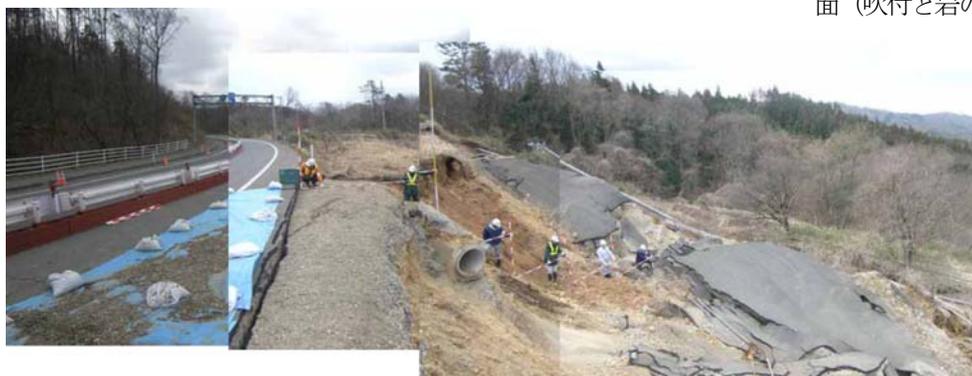
写真-5 谷埋め盛土の崩壊事例（管轄事務所提供）

写真-5は山岳地道路の谷埋め盛土の崩壊事例である（発生土量22800m³）。当該箇所の近傍の観測点の震度は5強であった。崩壊前の盛土高さは20m、のり勾配は1:2.0であった。崩壊後のボーリング調査では盛土内に地下水位が確認された。被災前においても横断管渠が設置はされていたが、谷から供給される水の浸透抑制効果が不十分であったと考えられる。復旧後は谷からの流出水を排水する水路工やのり尻にふとんかごが施工されていた。このような谷埋め盛土は含水状態が高くなりやすい

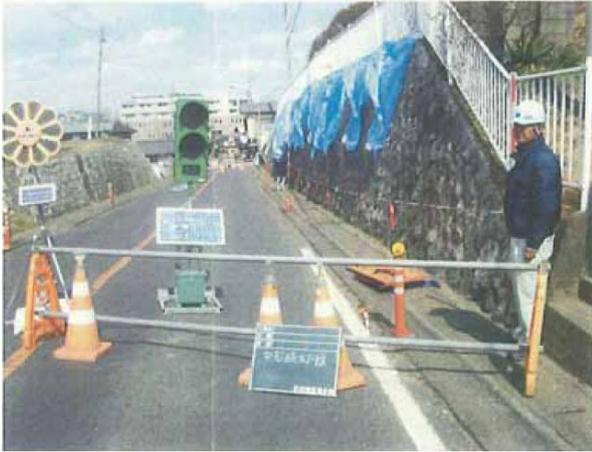
写真-8は台地縁刃部の切土のり面の練り石積み擁壁の変状事例である。当該斜面の近傍の観測点の震度は6

写真-8 急勾配の石積み擁壁の変状事例
(管轄事務所提供)

弱であった。のり面の高さは3.8mとそれほど高くないが、勾配が1:0.2と道路土工擁壁工指針で示されている標準勾配(1:0.4)より急であった。復旧では勾配1:0.5と被災前より緩い勾配のブロック積み擁壁が施工されていた(写真-9)。本事例と同様の石積みまたはブロック積み擁壁の変状事例についてののり面高さと勾配の関係を整理した結果、ほとんどの事例で本事例と同様に道路土工擁壁工指針で示されている標準勾配より急であった(図-9)。このような台地縁辺部を通る道路に面した古くからある切土のり面では急勾配の石積みあるいはブロック積み擁壁が残存していることも多いと想定されることから、その存在を把握し危険箇所として認識する必要がある。

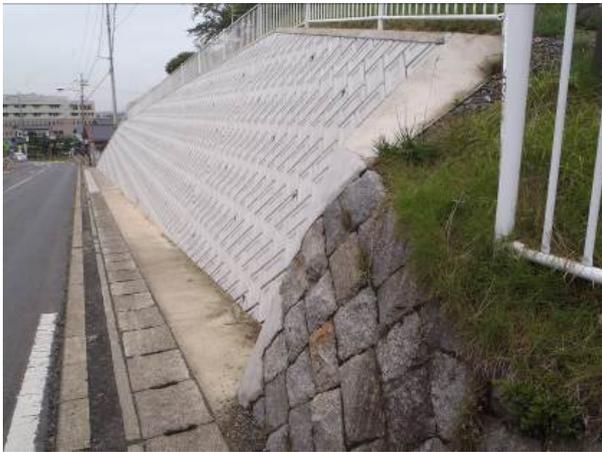
写真-9 写真-8の現場の復旧後の
ブロック積み擁壁
