## 2-6 道路のり面斜面对策におけるアセットマネジメント技術に関する研究（2）

担当チーム：地質・地盤研究グループ（地質）

研究担当者：佐々木靖人、浅井健一

## RESEARCH ON THE ASSET MANAGEMENT FOR THE ROAD SLOPE DISASTER PREVENTION MEASURES (2)

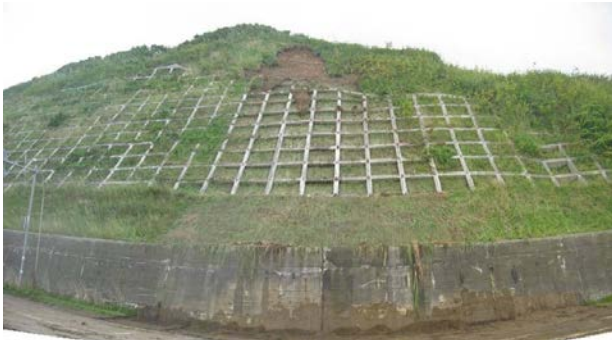
写真-1 切土のり面崩壊事例 (図-6 ①の事例)

図-6 ①の事例（「落石・崩壊」の安定度調査表を使用）では、調査表の様式に従って切土のり面の部分と隣接する自然斜面の部分それぞれ評価しており、切土のり面部分では要因点57点に対し対策工効果を×0点（十分に予防または防護している）として総合点0点、自然斜面の部分では要因点60点に対して対策工効果を-20点（かなり予防または防護している）として総合点40点としており、結果的に対策不要とされた。既往対策工はのり枠であり、のり枠部分の崩壊に対しては予防効果を有するが、実際の災害形態はのり枠から外れた上方の切土部と自然斜面の境界付近で発生して道路に流出している（写真-1）ことから、対策工効果の評価に課題が残る。

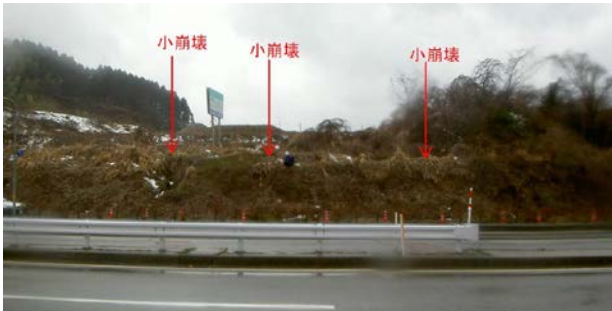
写真-2 切土のり面崩壊事例 (図-6 ②の事例)

図-6 ②の事例（「落石・崩壊」の安定度調査表を使用）では、要因点が36点、対策工効果が±0点（対策がなされていないまたは効果があまり期待できない）であるの

に対して、既往の複数の変状履歴による履歴点70点を総合点（要因点と比較して大きい方）とし、結果的に要対策とされた。実際の災害（写真-2）も既往の変状履歴と同様の形態で発生しており、履歴による評価の妥当性が示されたといえる。

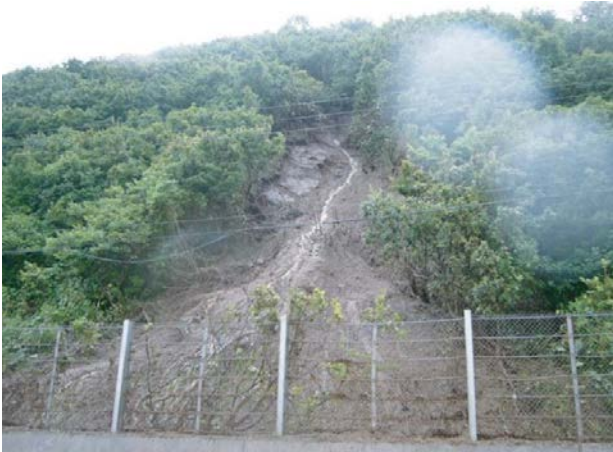
図-7 ①の事例（「落石・崩壊」の安定度調査表を使用）では、要因点57点に対し対策工効果を-20点（かなり予防または防護している）として総合点37点としており、結果的に対策不要とされた。既往対策工は待ち受け擁壁及び落石防護柵である。崩壊は隣接して2回発生しており、最初の崩壊では対策工が崩壊土砂を捕捉して道路への流出を防止した（写真-3）が、約1年後に発生した2回目の崩壊では落石防護柵が倒壊して崩壊土砂が道路に到達した（写真-4）ことから、対策工効果の評価に課題が残る。

写真-3 自然斜面崩壊事例  
(図-7 ①の事例 1回目の崩壊)

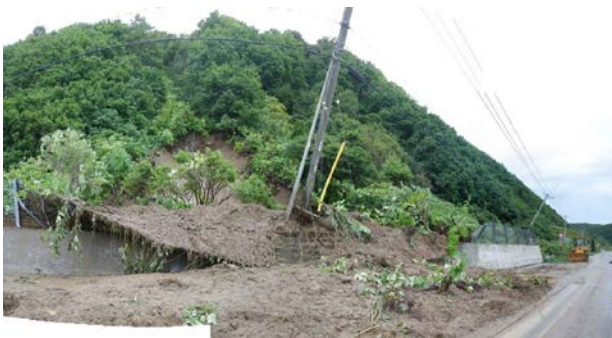
写真-4 自然斜面崩壊事例  
(図-7 ①の事例 2回目の崩壊)

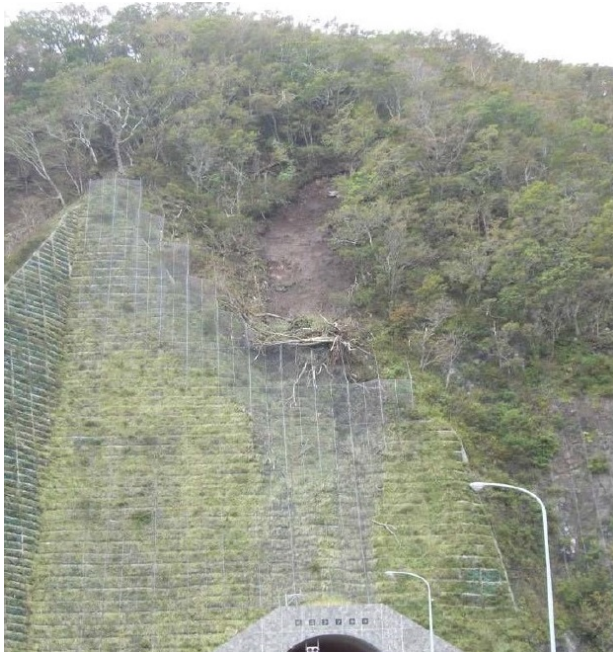
図-7 ②の事例（「落石・崩壊」の安定度調査表を使用）では、要因点54点に対し対策工効果を-20点（かなり

写真-5 自然斜面崩壊事例 (図-7 ②の事例)

予防または防護している)として総合点34点としており、結果的に対策不要とされた。当該事例の箇所はトンネル坑口上方に位置し、切土部分にのり枠が施工され、その上部の自然斜面からの崩壊に対してポケット式落石防護

網が設置されている。当該事例では対策工が崩壊土砂および倒木を捕捉して道路への流出を防止しており(写真-5)、結果的に対策工効果の評価が妥当であった事例である。

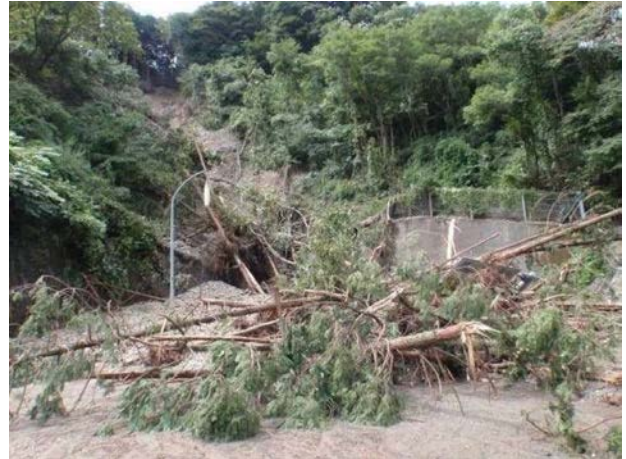
写真-6 自然斜面崩壊事例 (図-7 ③の事例)

図-7 ③の事例(「落石・崩壊」の安定度調査表を使用)では、調査表の様式に従って切土のり面の部分と隣接する自然斜面の部分それぞれ評価しており、切土のり面部分では要因点53点に対して対策工効果を-20点(かなり予防または防護している)として総合点33点、自然斜面の部分では要因点51点に対して対策工効果を-20点(かなり予防または防護している)として総合点31点としており、結果的にカルテ対応とされた。また、その後のカルテ点検では小崩壊・土砂堆積といった変状の進行が記録されている。既往対策工は落石防護柵と覆式落石防護網である。これらの既往対策工はカルテ点検で記録された上記の変状に対しては効果があると評価されたが、実際の災害形態は豪雨により既往対策工が想定していると考えられる規模を大きく越える崩壊であった(写真-6)ことから、対策工効果の評価に係る崩壊規模の想定に課題が残る。

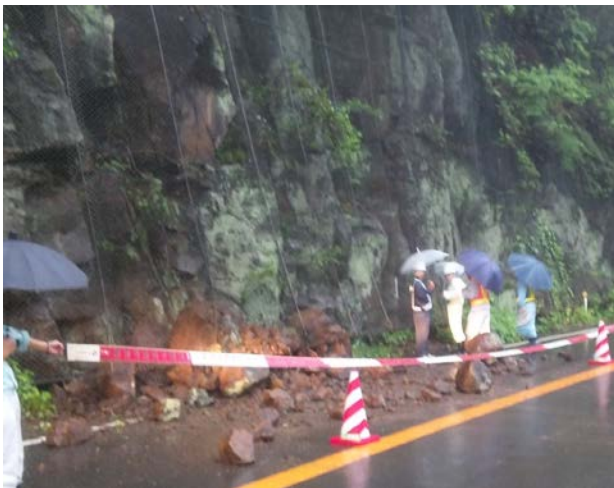
写真-7 落石事例 (図-8 ①の事例)

図-8 ①の事例 (「岩盤崩壊」の安定度調査表を使用) では、要因点 73 点に対し対策工効果を-20 点 (かなり予防または防護している) として総合点 53 点としており、結果的に対策不要とされた。既往対策工は覆式落石防護網である。落石は落石防護網で覆われた部分が発生源であるが、防護網の下部から道路に散乱した (写真-7) ことから、対策工効果の評価に課題が残る。

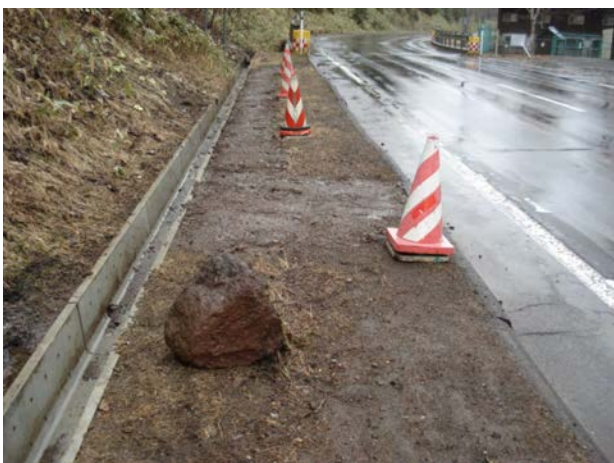
写真-8 落石事例 (図-8 ②の事例)

図-8 ②の事例 (「落石・崩壊」の安定度調査表を使用) では、要因点 46 点に対し対策工効果を×0 点 (十分に予防または防護している) として総合点 0 点としており、結果的に対策不要とされた。既往対策工は覆式落石防護網であり、のり面内の浮石の落下を予防するためにのり面の上端まで覆うように設置されていた。落石 (1 個) はのり面端部の落石防護網の範囲外で発生したが、この部分はのり面が低いため発生源の高さも 1.2m と低く、路側の余裕幅も 2.6m あり、落石も路側の余裕幅内 (のり尻から 1.5m の位置) にとどまっている (写真-8) ことから、結果的に対策工効果の評価が妥当であった事例である。

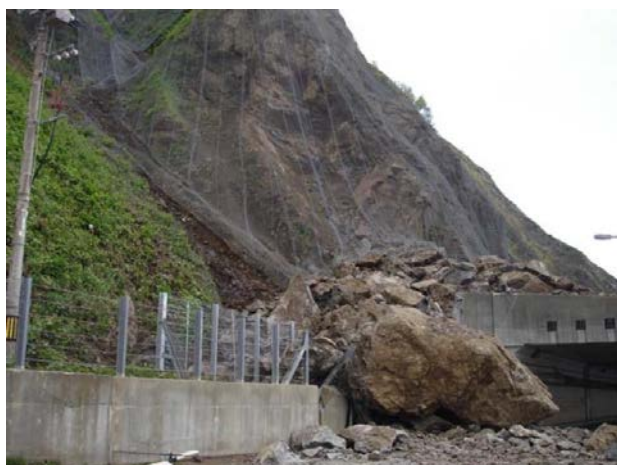
当該事例では、要因点 77 点に対し対策工効果を×0 点 (十分に予防または防護している) として総合点 0 点としており、結果的に対策不要とされた。既往対策工はロックシェッドおよび覆式落石防護網である。当該事例ではこれらの対策工の設置区間の端部の岩盤が崩壊し、ロックシェッドを外れて明かり部の道路に落下した (写真-9) ことから、対策工効果の評価に係る区間端部の岩盤の安定性評価に課題が残る。

写真-9 岩盤崩壊事例 (図-9 の事例)

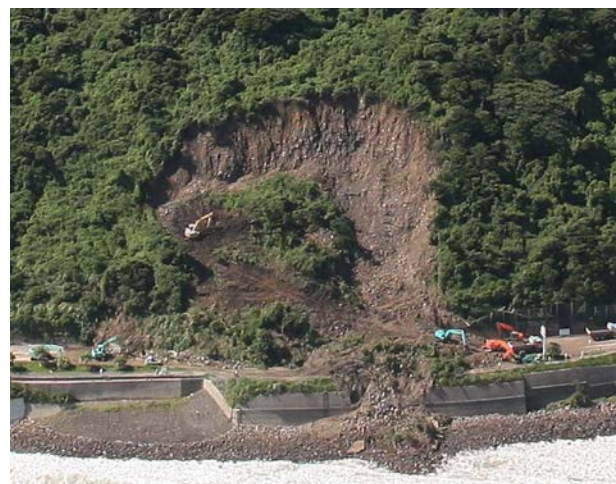
当該事例では、要因点 61 点に対し対策工効果を-20 点 (かなり予防または防護している) として総合点 41 点としており、結果的に対策不要とされた。既往対策工は待ち受け擁壁及び落石防護柵である。これらの既往対策工は小規模な落石・崩壊に対してはある程度の防護効果を有すると考えられるが、今回発生した地すべり (写真-10) に対する抑止効果は有していないと考えられることから、対象とする災害種別と安定度調査表の選定に課題が残る。

写真-10 地すべり事例 (図-10 の事例)

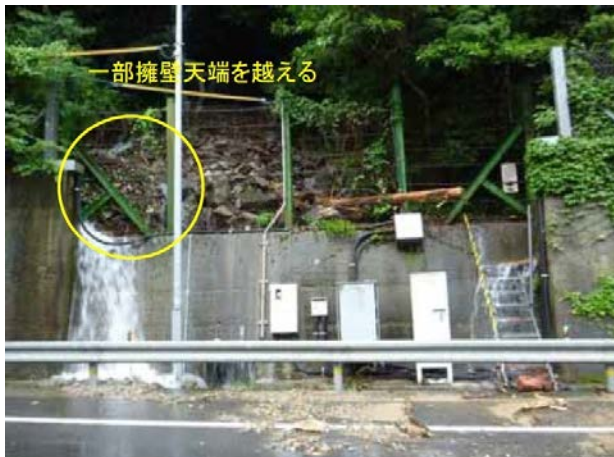
図-11 ①の事例 (写真-11) では、換算前の要因点を 26 点、対策工効果を「普通」としてマトリックス表によ

写真-11 土石流事例 (図-11 ①の事例)

る換算で 70 点とし、道路構造の評価を-20 点として総合点 40 点としており、結果的にカルテ対応とされた。既往対策工は溪流出口に設置された重力式擁壁およびストーンガードであり、ある程度の土砂流出防止の効果を有する。道路構造の評価による減点は流路幅 (3~5m) によるものであるが、道路下の横断部の流下幅によるべきところを誤って上流の溪流そのものの幅を用いて減点しているもので、当該箇所は渡河構造ではないため本来は-0 点であるべきである。総合評価でカルテ対応とされたのは溪流内に上流から下流まで堆積物が存在することが理由とされている。ただしこのような溪流内の堆積物の存在は、総合評価の段階では考慮できるが要因点の項目にはなく、点数には反映されない。このような溪流内の堆積物の状況の評価に課題が残る。

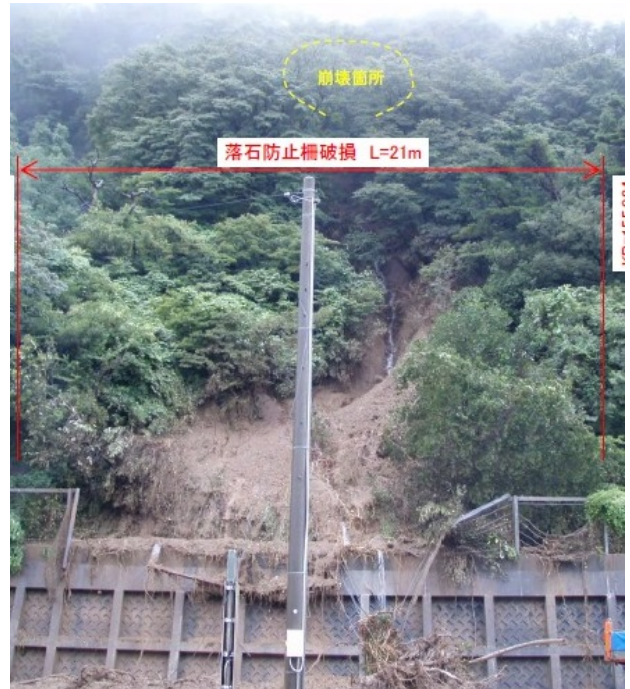
写真-12 土石流事例 (図-11 ②の事例)

図-11 ②の事例では、要因点 52 点に対し対策工効果を-20 点 (かなり予防または防護している) として総合点 32 点としており、結果的にカルテ対応とされた。既往対策工は落石防護柵である。これは道路に面したのり面および自然斜面について主に落石を対象として評価を行ったものであるが、実際にはさらに上方の斜面から土石流が発生しており (写真-12)、その発生源となった谷頭斜面は点検範囲から外れていたことから、安定度調査の範囲と対象の選定に課題が残る。

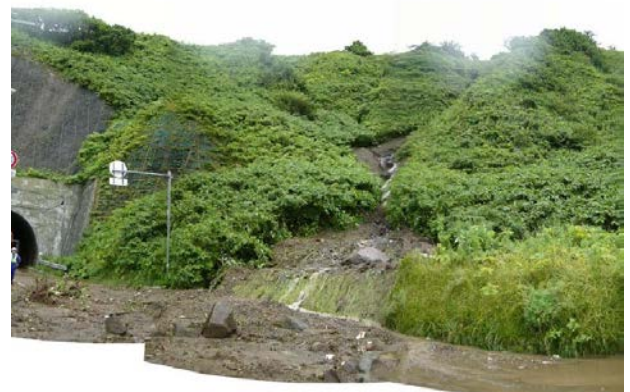
写真-13 土石流事例 (図-11 ③の事例)

図-11 ③の事例 (「落石・崩壊」の安定度調査表を使

用)では、要因点が80点、対策工効果が±0点(対策がなされていないまたは効果があまり期待できない)であるのに対して、既往の複数の変状履歴による履歴点100点を総合点(要因点と比較して大きい方)とし、結果的に要対策とされた。要因点は溪流および斜面内の崩壊要因地形、表土・浮石・転石の状況、変状の状況を十分反映しているほか、崩壊した場合の道路への流出の可能性がコメントで指摘されており、実際の災害の状況(写真-13)とも合っていることから、評価は妥当であったと考えられる。このことは、「落石・崩壊」の表であっても安定度調査の対象範囲の選定が適切であれば、土石流に対しても危険性の評価が可能であることを示している。土石流の場合は安定度調査箇所のスクリーニングの基準の1つとして流域面積1ha(0.01km<sup>2</sup>)以上とされている

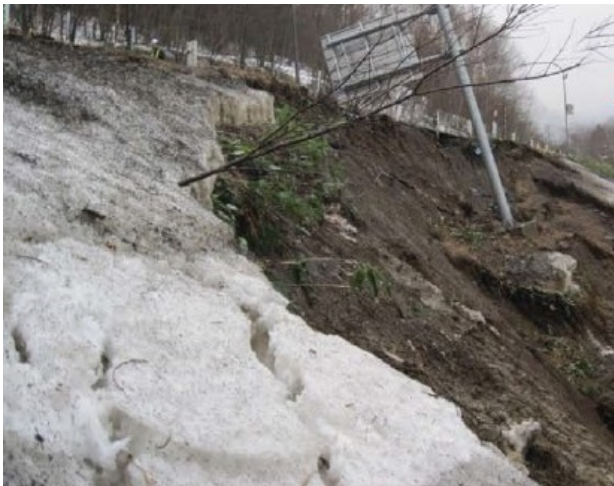
写真-14 路肩・盛土崩壊事例 (図-12 ①の事例)

図-12 ①の事例(写真-14)では、横断配水管について断面が不十分であることと箇所別記録表において呑口の堆積土砂の必要性が指摘された以外は変状も履歴もないことから、結果的に対策不要とされた。点検は春の既に融雪を過ぎた時期に行われたが、当該事例の災害は融雪によって発生しており、点検時と状況が異なる。このような融雪に対する点検・評価に課題が残る。

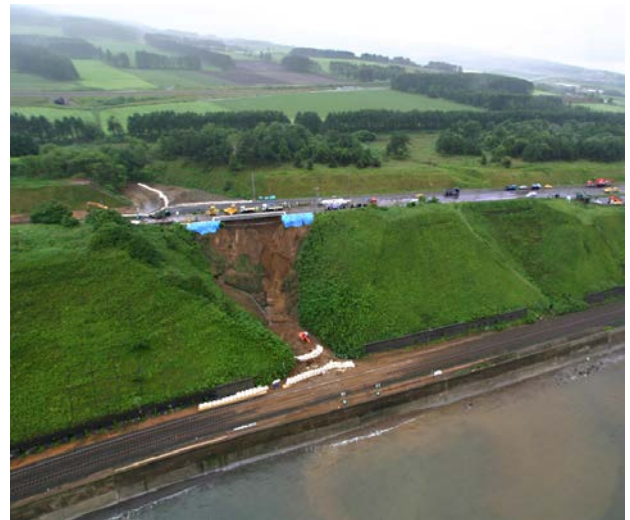
写真-15 路肩・盛土崩壊事例 (図-12 ②の事例)

図-12 ②の事例(写真-15)では、のり面に流水跡お

よび補修跡が見られることが要因点に反映され、結果的にカルテ対応とされた。ただし、当該事例の崩壊は横断排水管の呑口の閉塞によって溢れた水が路肩から流下して発生したものであるが、点検当時には横断配水管についての指摘はなく、その後のカルテ点検の着目すべき項目にも入っていないことから、このような排水状況の不具合に対する点検・評価に課題が残る。

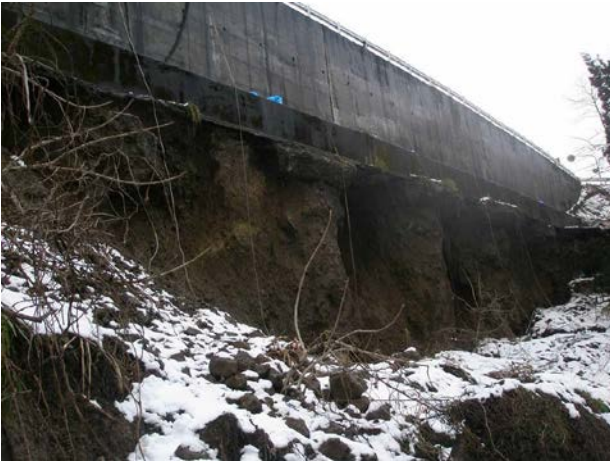
写真-16 路肩・盛土崩壊事例 (図-12 ③の事例)

「擁壁」の表による1事例(図-12 ③の事例)では、要因点に対して総合点が高くなっており、結果的にカルテ対応とされた。要因点と総合点の差は履歴点であり、当該事例では擁壁本体および路面に変状があることを反映していることから、履歴による評価が重要であるといえる。ただし、当該事例の災害形態は擁壁前面地盤が崩壊したもので(写真-16)、その部分の安定性は「擁壁」の表では評価されないため、安定度調査の対象および範囲の選定に課題が残る。
