2-6 道路のり面斜面对策におけるアセットマネジメント技術に関する研究（2）

担当チーム：地質・地盤研究グループ（地質）

【要旨】

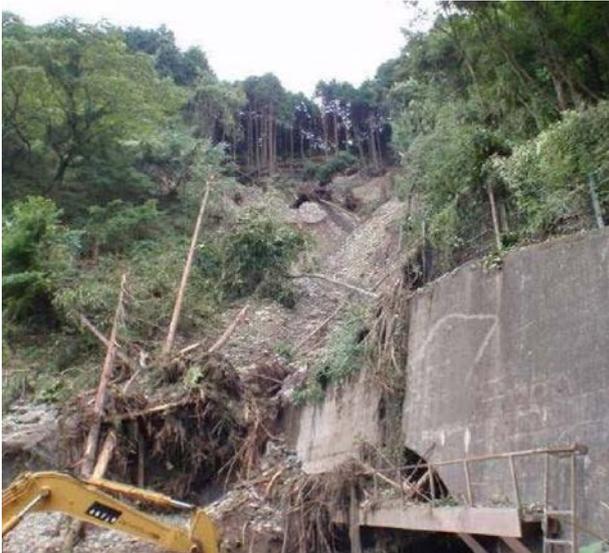
写真-1はトンネル坑口上方の谷型斜面の崩壊事例である（発生土量2000m³、道路への到達土量800m³）。崩壊時の連続雨量は512mm、最大時間雨量は115mmで、事前通行規制実施中（基準雨量は連続250mm）であった。当該箇所はカルテ点検箇所、落石を対象とした対策工（ロックネット等）があり、カルテ点検箇所であったが、前年の点検でロックネット背後に堆積した崩壊土砂の増加とネットの破損、ガリー浸食の増大が見られており、斜面がゆるんでいた可能性も考えられる。

写真-1 トンネル坑口上方の谷型斜面の崩壊事例 (管轄事務所提供)

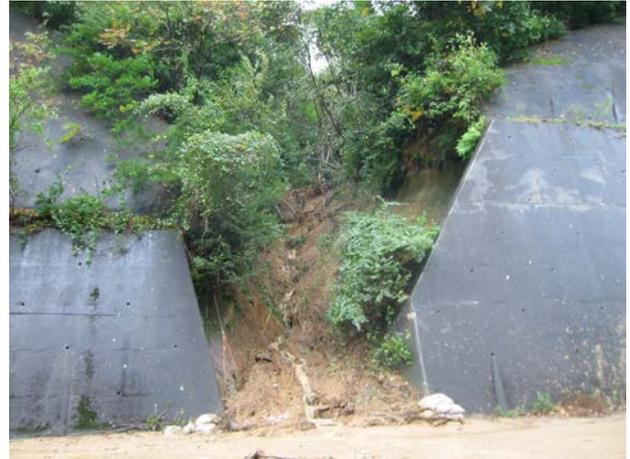
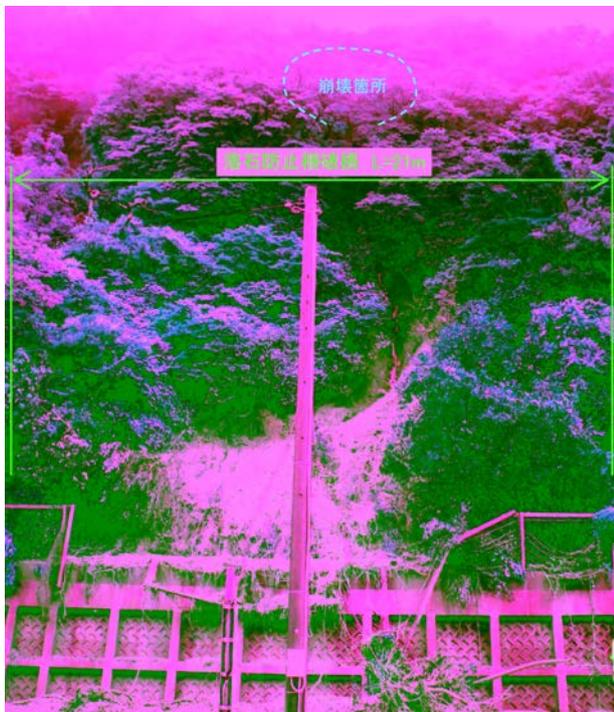
写真-2は斜面上方の谷地形の箇所（事前通行規制区間外）が連続雨量384mm、最大時間雨量56mmの集中豪雨で崩壊し、土石流化して道路に流出した事例である。本箇所は小規模な谷のため道路防災点検における土石流の点検対象（流域面積0.01km²以上）として抽出されず、また既存の航測地形図でも谷地形が不明瞭であることから、落石・崩壊を対象とした道路沿いのみの点検が行わ

写真-2 斜面上方の小規模な谷地形からの土石流の事例 (管轄事務所提供)

れ、上方斜面は点検されていなかったが、災害後の航空レーザー測量ではこのような小規模な谷地形が上方斜面内に複数見られた。

したがって、今後はこれらのような小規模な谷地形を適切に抽出し点検や必要な対策を実施していく必要がある。また、そのような小規模な谷地形の抽出には航空レーザー測量が有効である。

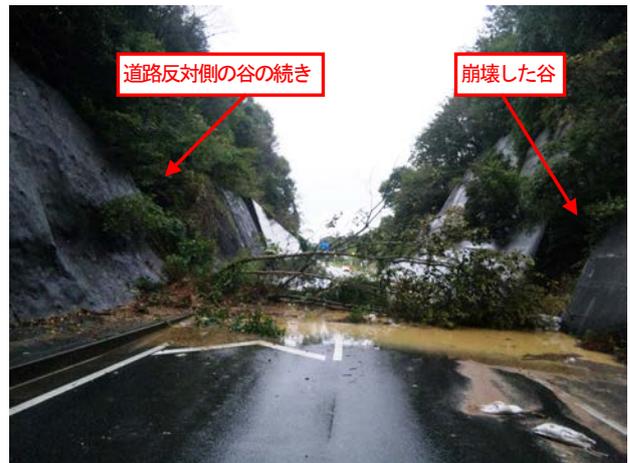
写真-3 小規模な谷地形の崩壊事例 (管轄事務所提供)

流出し通行止めとなった事例である。当該箇所は谷の途中を道路が両切土で横断して建設されたため、谷の断面が道路に面している部分であり、道路を挟んで反対側にも谷の続きの部分が見られる。元の谷底は道路面より高い位置にあったが、道路建設後の浸食により谷の出口付近は道路とほぼ同じ高さとなっている。地山は鮮新世の砂岩・シルト岩からなる固結度の低い地山である。当該箇所の被災記録は残っていないが、災害前の写真では谷の出口に土のうで応急対策がされていたことから、同様の土砂流出は以前にも繰り返されていたと推測される。

写真-3は切土のり面に挟まれた小規模な谷地形の箇所(事前通行規制区間外)が連続雨量216mm、最大時間雨量47mmの集中豪雨で崩壊し、15m³の崩壊土砂が道路に

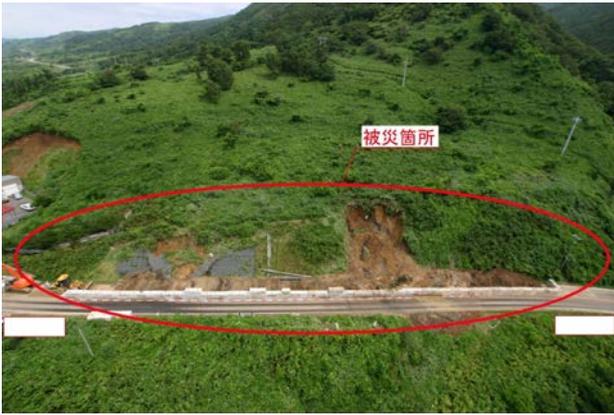
写真-4は海岸段丘堆積物からなる切土のり面(事前通行規制区間外)が連続雨量214mm、最大時間雨量31mmの降雨によって崩壊した事例である。本箇所の地質はN値3以下の粘性土の上に崖錐堆積物が載る軟質な地山であり、かつ豪雨時に地下水が崖錐堆積物内に蓄積しやすい地質構造であることが災害後の地質調査で判明している。また、災害前にはふとんかごが施工されていたことが写真で判明しており、何らかの被災または変状の履歴

写真-4 海成段丘堆積物からなる切土のり面の崩壊事例（管轄事務所提供）

があったことが推定される。

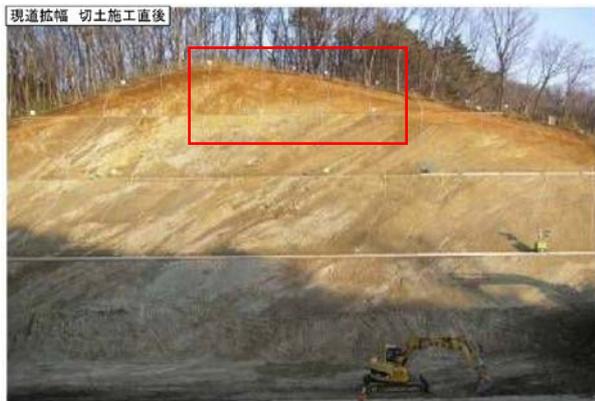
写真-6 上記のり面の施工中の写真
（管轄事務所提供）
赤枠付近が崩壊箇所

崩壊した切土のり面の事例である（発生土量 5400m³、道路への到達土量 5m³）。崩壊時の連続雨量は44.5mm、最大時間雨量は 3.5mm と少雨で発生しており、しかも上方からの表流水の集中のない切土上端付近の尾根部が崩壊した。崩壊前の切土勾配は1:1.0で対策は植生のみであった。当該のり面の施工中の写真（写真-6）では上部の崩壊箇所付近の風化が進んでいることがわかる。このような風化が進んだ地山で切土勾配が1:1.0であったことが影響していると想定される。道路土工一切土工・斜面安定工指針 7 の標準のり面勾配では砂質土等では下限値に相当し、強風化斜面などでは適用できない場合がある（必要に応じてのり面勾配の変更等）とされている。このような建設時代の新しい切土のり面の崩壊では強風化部などが残存している部分が崩壊している場合が多く、工事記録等による地山状況の確認とのり面勾配

の変更など適切な対策の検討が必要である。

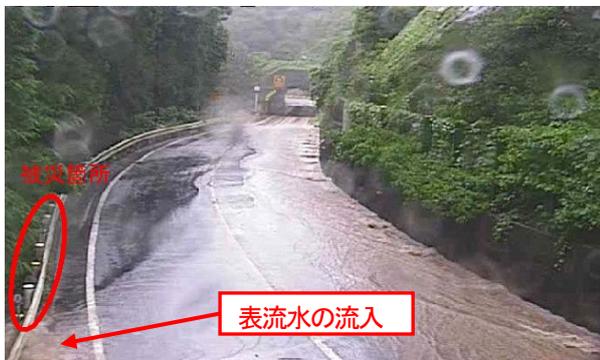
写真-7 災害発生直前における表流水の状況
（管轄事務所提供）

写真-7は路肩崩壊の事例である。崩壊時の連続雨量は138.5mm、最大時間雨量は46mmで、事前通行規制実施前（基準雨量は連続150mm）であった。写真-2に示すように、多量の表流水が道路上を流下し、その一部が崩壊箇所へ流入していた。当該箇所はさらに道路側溝と暗渠の水を路肩下の谷へ排出する箇所となっており、これらに道路上の表流水が加わるにより相当量の水が当該箇所へ集中したことが推測される。当該箇所周辺の地形図を図-4に示す。過去の地形図および空中写真によれば、崩壊箇所の南東側200～300m付近の造成地は1980年頃に南側へ下る谷を埋めて造成された。もともとは南側の谷へ流入していた分の水も造成によって崩壊箇所側へ流下するようになり、水量を増加させたと推測される。この事例のように、道路周辺での地形改変は表流水の状況を変化させ、崩壊の起こりやすい箇所が変わる可能性があることから、地形改変が生じた場合にはそれによる表流水の状況変化を確認する必要がある。

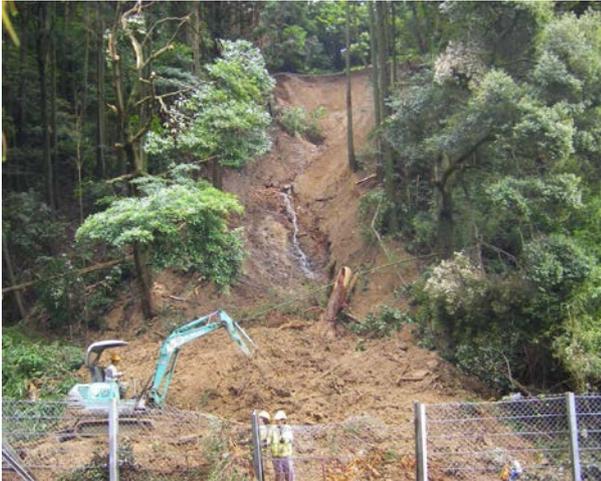
写真-8 集中豪雨による自然斜面の崩壊事例（管轄事務所提供）

写真-8は自然斜面が連続雨量373mm、最大時間雨量

108mmの集中豪雨で崩壊した事例である。本箇所は事前通行規制実施中であつた。崩壊土砂の大部分は擁壁および落石防護柵の背後に堆積したが、一部の土砂と倒木が道路に到達した。崩壊斜面の上方には未舗装の旧道があり、旧道上のわだち掘れや側溝を流れ集水された表流水が側溝の詰まりによって溢れ当該斜面へ流入していたことが災害直後の調査で確認されており（写真-9）、崩壊発生に影響したと考えられる。

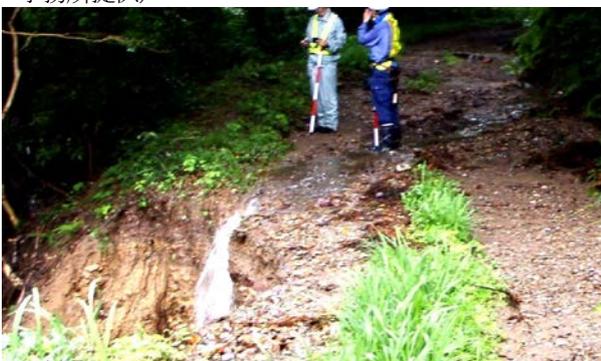
写真-9 斜面上方の旧道からの表流水の流入（管轄事務所提供）

集中豪雨時などにはこのような予期せぬ表流水が影響する可能性があることから、点検時においても多量の表流水の流入の原因となりうる旧道・私道・林道・市町村道などの存在に留意し、表流水の流下に関わる路面のわだち掘れや側溝の詰まり、排水対策や流末処理の状況、表流水が斜面に流れ込んだと思われる痕跡、また実際に降雨時に表流水の流入が生じている箇所などを調査する

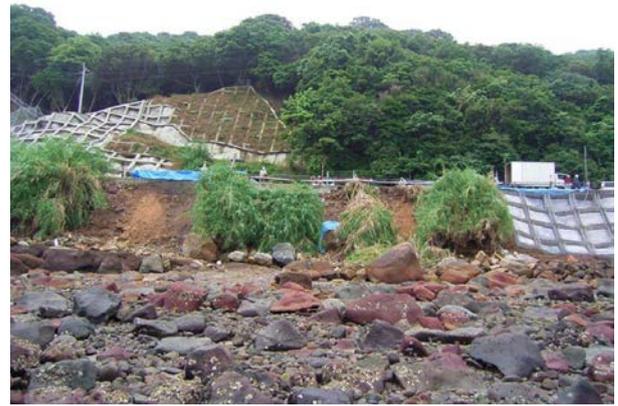
写真-10 路肩崩壊の事例（管轄事務所提供）

写真-10は路肩崩壊の事例である。本災害の発生時の雨量は連続雨量65mm、最大時間雨量13mmと比較的少雨であつたが、道路反対側へ接続する私道からの表流水が崩壊箇所へ流れてきていた痕跡が災害後の写真で認められた（写真-11）。また、道路のカーブと横断勾配の関係から流れてきた水が崩壊箇所付近へ集中し流入しやすい勾配であつたことから、私道からの表流水が道路下の斜面へ流入し崩壊発生に影響したと考えられる。

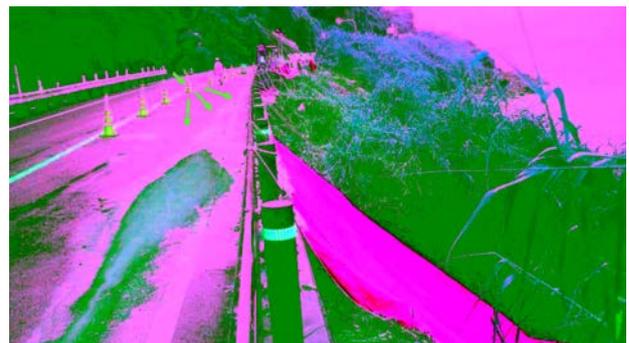
写真-11 私道からの表流水の痕跡（矢印）（管轄事務所提供）

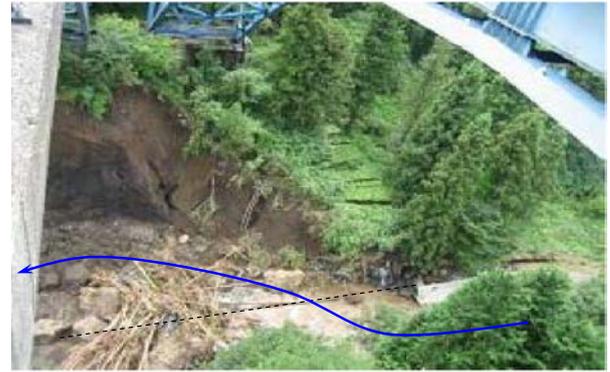
写真-12 はアーチ橋のアーチ部基礎の下方斜面が河岸浸食により基礎の近くまで崩壊・後退した事例で、道路下方斜面の災害ということで道路斜面災害事例として挙げられたものである（発生（浸食）土量 8000m³）。発生時の連続雨量は 491mm、最大時間雨量は 115mm で、事前通行規制区間の一部であったため事前通行規制実施中（基準雨量は連続 250mm）であった。もとの河岸から基礎側に 15～20m程度（基礎まであと 5 m程度まで）浸食された。当該斜面の地質は上位は火山礫凝灰岩であるが下位の 5 m程度が未固結の砂礫層であった。河岸に護岸はあったものの、当該斜面が河川の攻撃斜面であったことと連続雨量 500mm に近い豪雨のため、護岸を超える増水で被災したと想定される。このような箇所では水位の想定と護岸等の対策が適切であるかどうか検討が必要である。

写真-12 河岸浸食による橋梁基礎の下方斜面の崩壊事例（管轄事務所提供）
黒点線：もとの河岸（推定）
青矢印線：災害時の河川の流れ（推定）

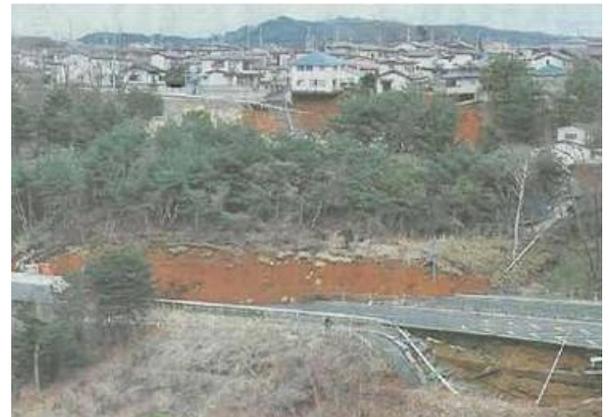
写真-13 は東北地方太平洋沖地震（本震）により国道に面した住宅地の谷埋め盛土が崩壊し国道を閉塞した事例である（発生土量 45000m³、到達土量 11000m³）。近傍の震度は 5 強であった。先行降雨は 1 週間で 5mm とわずかであった。崩壊した盛土は約 40 年前に民間により造成された。崩壊地の背後に残存する盛土の N 値は 2～5 であった。なお、東北地方太平洋沖地震（本震）における谷埋め盛土の崩壊・変状は、直轄国道に関しては重大な被害に至ったものは本事例の他になかったが、自治体管理道路の事例では道路自体の盛土の崩壊事例が多数見られたり、道路以外（宅地等）でも発生し問題になったほか、過去の地震でも発生しており、道路自体の盛土が隣接地の盛土かを問わず、道路に影響が及ぶ可能性のあるものは要注意箇所として抽出する必要がある。

写真-13 東北地方太平洋沖地震による谷埋め盛土の崩壊事例（管轄事務所提供）

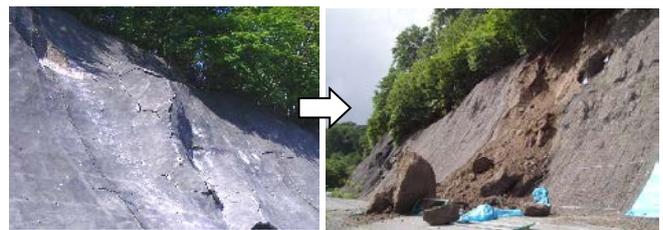
(地震により亀裂発生)

(約1ヶ月後に崩壊)

写真-15 吹付のり面凸部の崩壊事例(管轄事務所提供)

- ・吹付のり面の変状については地山のゆるみを反映したものか表面のみの現象かを見極める必要がある。
- ・吹付のり面の中で特にはらみだしが見られる箇所、亀裂の発達が著しい箇所、剝離が顕著で露岩している箇所は地山のゆるみを反映している可能性が高いと考えられ、詳細な調査や対策の検討が必要である。
- ・切土のり面の施工時においては、凸部を極力残さないようにする。

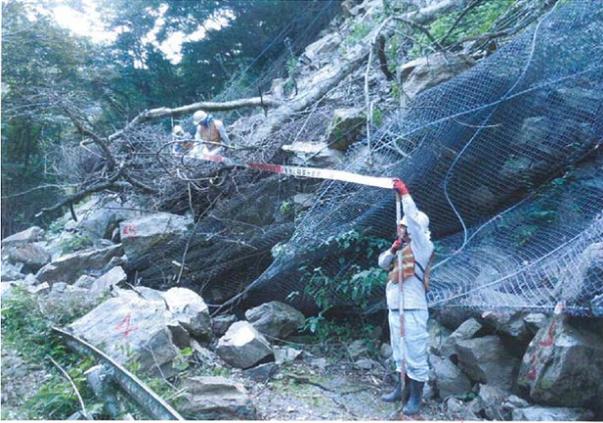
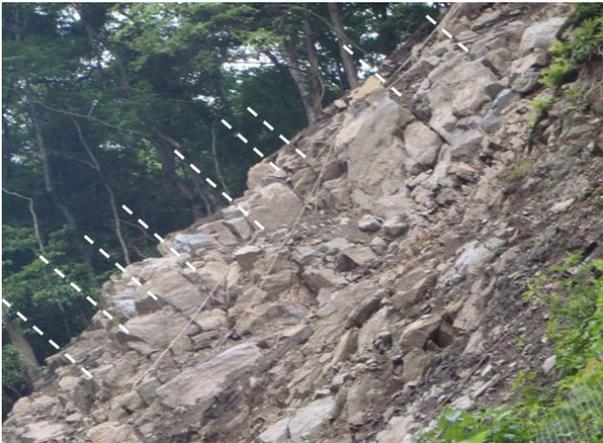
写真-16は4月の福島県浜通りの地震で発生した結晶片岩地域での尾根状斜面の岩盤崩壊の事例である(発生土量 600m³、到達土量 100m³)。近傍の観測点の震度は

6弱であった。当該箇所は道路防災点検の対象外であった。既往対策として落石を対象とした対策工（ロックネット等）があったが被災した。当該箇所の岩盤は受け盤方向の開口節理が発達しており、これと流れ盤方向の片理面が分離面となってトップリング状に崩壊したと考えられる。岩盤崩壊ではこのような尾根状地形での崩壊事例が多く、当該事例のような開口亀裂が発達してゆるんでいる箇所での崩壊のほか、流れ盤での崩壊や、硬い岩盤が相対的に軟らかい地層の上に位置する構造での崩壊の事例が見られた。

写真-16 尾根状斜面の岩盤崩壊の事例

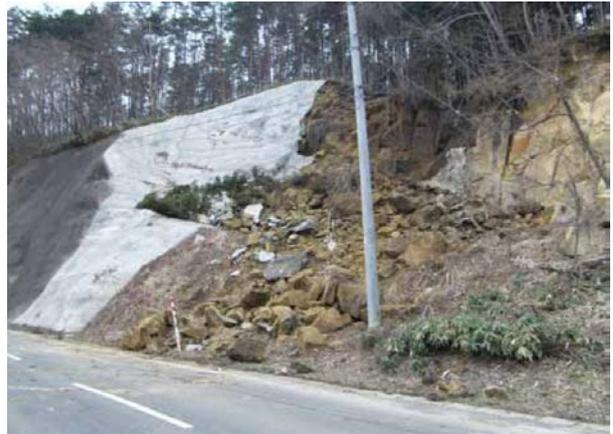
写真-17 は節理の発達した溶結凝灰岩の岩盤崩壊の事例である（発生土量 40m³、到達土量 2m³）。当該斜面の近傍の観測点の震度は5強であった。当該斜面は軟質な凝灰岩の上に柱状節理の発達した硬質な溶結凝灰岩（新第三紀）が載る構造となっている。当該箇所は平成 20 年の岩手・宮城内陸地震の際にも崩壊しており（写真-17 の新しい吹付の部分）、今回は隣接部分が前回と同じ災害形態で崩壊したものである。

写真-17 柱状節理の発達した溶結凝灰岩の岩盤崩壊の事例（管轄事務所提供）

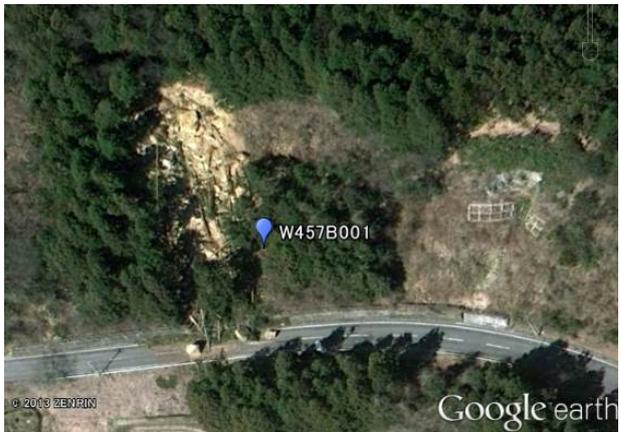
写真-18 は別の箇所での岩盤崩壊の事例（発生土量 22400m³、到達土量 360m³）で、写真-17 の箇所と同様、軟質な凝灰岩の上に塊状であるが亀裂の発達した硬質な溶結凝灰岩（新第三紀）が載る構造である。この溶結凝灰岩の急崖部分で岩盤崩壊が発生し、径 2m の岩塊が道路に到達した。当該斜面の近傍の観測点の震度は5強であった。当該箇所は平成 6 年に落石が発生していたほか、平成 17 年の宮城県沖地震の際に近傍で今回と同様の岩

写真-18 溶結凝灰岩の岩盤崩壊の事例 (Google earth より引用)

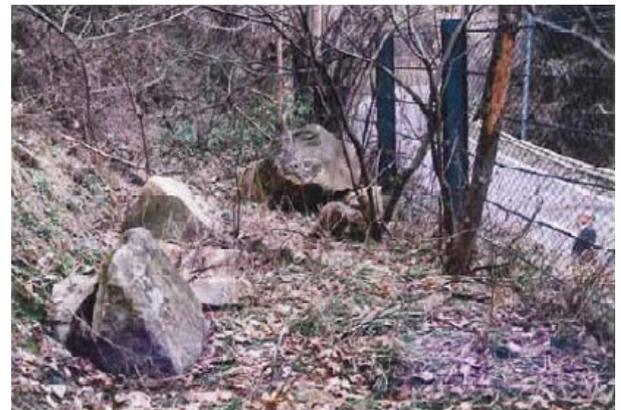
盤崩壊が発生していた。また、当該箇所は過去の道路防災点検でカルテ対応箇所となっており、落石防護柵背後の斜面内に落石が点在していた（写真-19）。

写真-19 写真-18 の現場における被災前の斜面内の転石の状況（平成 8 年度道路防災点検時、管轄事務所提供）

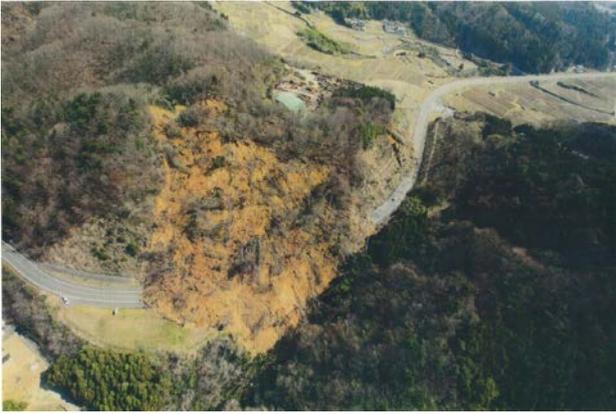
写真-20 は4月の福島県浜通りの地震により発生した長さ約 200m、幅約 250m、深さ約 30m の規模の岩盤地すべりの事例である（発生土量 775000m³、到達土量 2500m³）。すべり面の傾斜は約 10 度であった。地質は新第三紀中新世の堆積岩（凝灰質砂岩、砂岩、シルト岩等）であり、層理面の傾斜とすべり面の傾斜がともに約 10 度と調和

的であった。また、ボーリング調査および現地踏査により、すべり面の上方延長部に厚さ 10~20cm の破砕部が認められた。当該箇所は尾根状の丘陵地であり、過去の報告書では末端部および近隣に地すべり地形が判読されていたが、当該地区を包括する地すべり地形は見られず、防災科学技術研究所の地すべり地形分布図でも当該地区に地すべり地形は記されていない。このような緩傾斜の流れ盤地すべりの箇所では必ずしも地すべり地形を呈していないことから、地質構造の把握が重要である。

写真-20 緩傾斜の流れ盤の地すべり事例

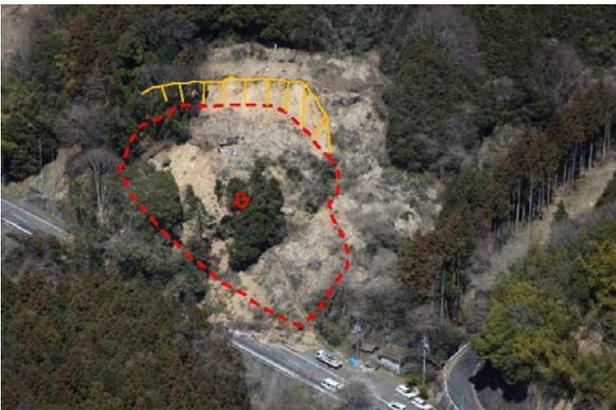
写真-21 は長さ約 33m、幅約 30m、深さ約 7m の規模の岩盤地すべりの事例である（発生土量 17300m³、到達土量 350m³）。当該斜面の近傍の観測点の震度は 5 強であった。当該箇所は傾斜約 30 度のやや凸状の斜面で、地質は新第三紀中新世の砂岩およびシルト岩である。層理面の傾斜は約 20 度の流れ盤で、すべり面の傾斜と調和的であった。当該箇所には地すべり地形は認められておらず、防災科学技術研究所の地すべり地形分布図でも当該地区に地すべり地形は記されていないが、周辺地区の同様の走向・傾斜の斜面で地すべり地形が記されている箇所がある。したがって、当該箇所のような地すべり地形を呈していない箇所については周辺地域も含めた地形および

写真-21 緩傾斜の流れ盤の地すべりの事例（管轄事務所提供の調査報告書より）

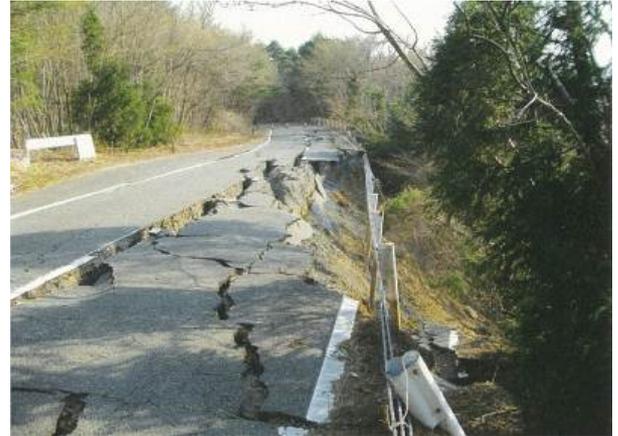
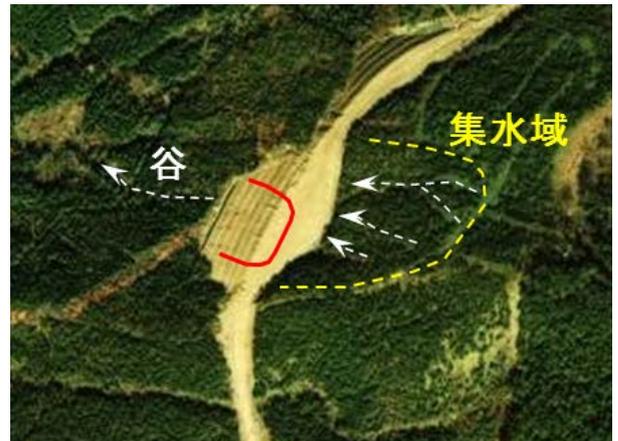
写真-22 は 4 月の福島県浜通りの地震で発生した山岳地道路の谷埋め盛土の崩壊事例である（発生土量 900m³）。近傍の震度は 5 強であった。崩壊前の盛土高さは 20m、のり勾配は 1 : 1.6 であった。また、復旧工事

中に現地調査を行った時点でも若干の湧水が見られた。このような谷埋め盛土は含水状態が高くなりやすい条件にあり、過去の地震でも谷埋め盛土の崩壊が多く発生していることは周知のとおりである⁸⁹⁾。

写真-22 山岳地道路の谷埋め盛土の崩壊事例
壁の変状事例である。当該斜面の近傍の観測点の震度は6弱であった。のり面の高さは3.8mとそれほど高くないが、勾配が1:0.2と道路土工一擁壁工指針¹⁰⁾で示されている標準勾配(1:0.4)より急であった。復旧では勾配1:0.5と被災前より緩い勾配のブロック積み擁壁が施工されていた(写真-25)。本事例と同様の石積みまたはブロック積み擁壁の変状事例についてのり面高さや勾配の関係を整理した結果、ほとんどの事例で本事例と同様に道路土工一擁壁工指針で示されている標準勾配より急であった(図-18)。このような台地縁辺部を通る道路に面した古くからある切土のり面では急勾配の石積みあるいはブロック積み擁壁が残存していることも多いと想定されることから、その存在を把握し危険箇所として認識する必要がある。

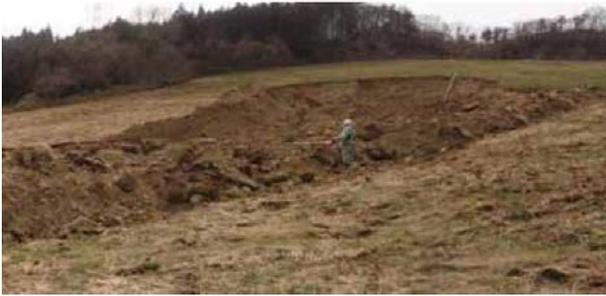
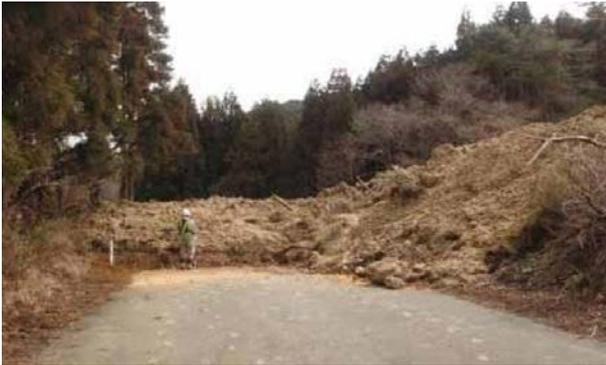
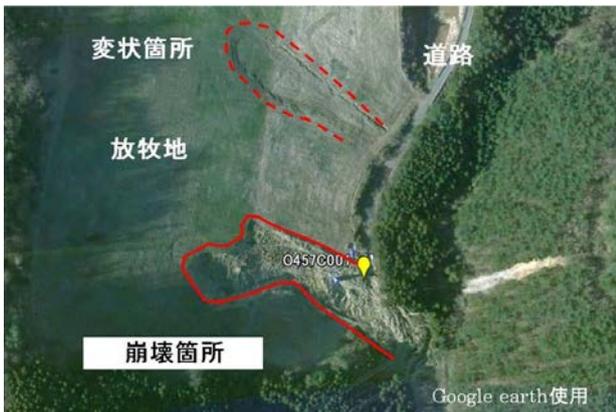
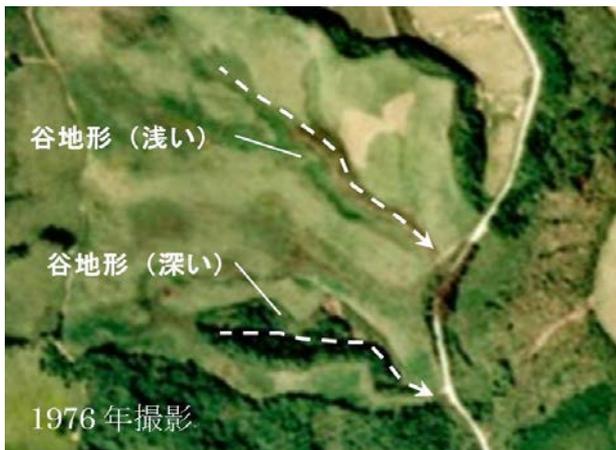
写真-23 は3月の本震により道路に面した斜面上の谷埋め盛土が崩壊し道路を閉塞した事例である（発生土量 9800m³、到達土量 9200m³）。当該箇所では崩壊箇所の約 100m北側でも崩壊には至らなかったものの変状が発生した。近傍の震度は5強であった。当該箇所は道路防災点検の対象外であった。当該斜面は勾配11度と緩傾斜の放牧地であったが、過去の空中写真では崩壊箇所および北側の変状箇所に谷地形が見られ、これらを埋積して放牧地としたことが判明した。また、崩壊箇所では現地調査時点でも多量の湧水が見られたことから、含水状態が高くなりやすい条件であったと想定される。当該箇所のような場合は道路盛土などと違って現状の地形を調査しただけでは谷埋め盛土の存在を把握することはできず、過去の空中写真等によって地形改変の履歴を調査することが必要である。

(d) 地形変更前の空中写真 (国土地理院)
写真-23 道路に隣接する谷埋め盛土の崩壊事例

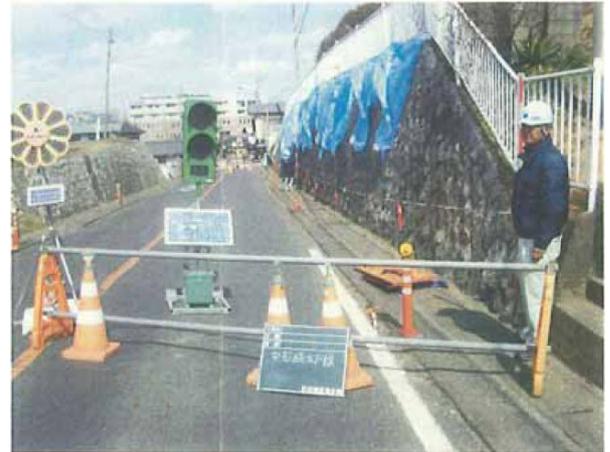
写真-24 急勾配の石積み擁壁の変状事例
(管轄事務所提供)

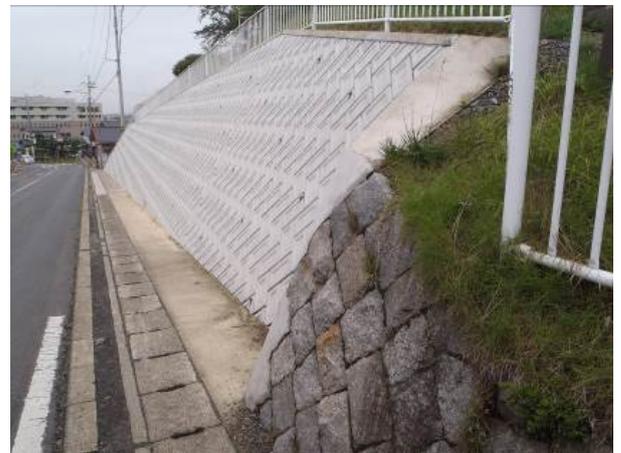
写真-25 写真-8の現場の復旧後の
ブロック積み擁壁

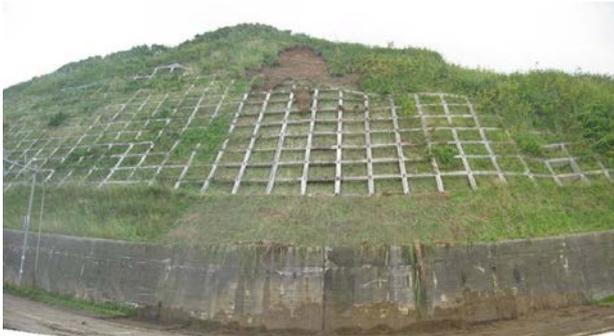
写真-26 切土のり面崩壊事例 (図-23 ①の事例)

図-23 ①の事例(「落石・崩壊」の安定度調査表を使用)では、調査表の様式に従って切土のり面の部分と隣接する自然斜面の部分それぞれ評価しており、切土のり面部分では要因点57点に対し対策工効果を×0点(十分に予防または防護している)として総合点0点、自然

斜面の部分では要因点60点に対して対策工効果を-20点(かなり予防または防護している)として総合点40点としており、結果的に対策不要とされた。既往対策工はのり枠であり、のり枠部分の崩壊に対しては予防効果を有するが、実際の災害形態はのり枠から外れた上方の切土部と自然斜面の境界付近で発生して道路に流出している(写真-26)ことから、対策工効果の評価に課題が残る。

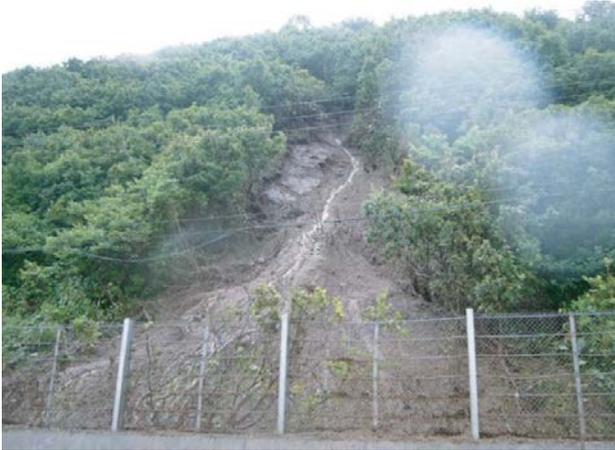
写真-28 自然斜面崩壊事例
(図-24 ①の事例 1回目の崩壊)

用)では、要因点 57 点に対し対策工効果を-20 点(かなり予防または防護している)として総合点 37 点としており、結果的に対策不要とされた。既往対策工は待ち受け擁壁及び落石防護柵である。崩壊は隣接して 2 回発生

しており、最初の崩壊では対策工が崩壊土砂を捕捉して道路への流出を防止した(写真-28)が、約1年後に発生した2回目の崩壊では落石防護柵が倒壊して崩壊土砂が道路に到達した(写真-29)ことから、対策工効果の評価に課題が残る。

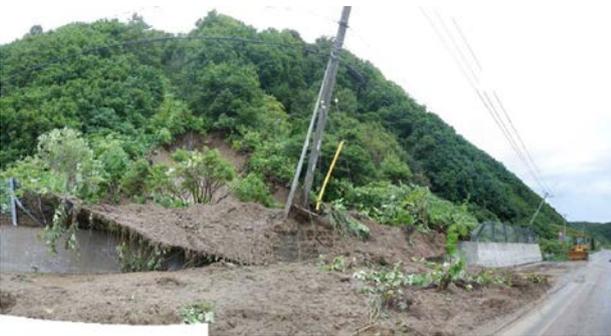
写真-29 自然斜面崩壊事例
(図-24 ①の事例 2回目の崩壊)

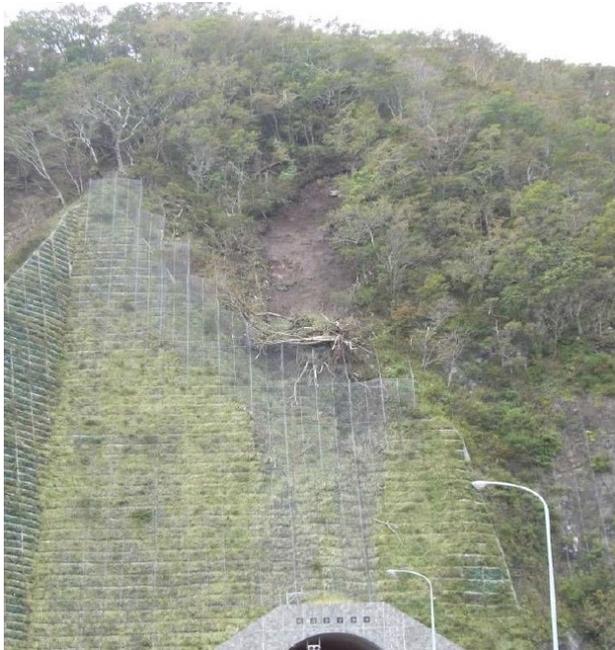
写真-30 自然斜面崩壊事例(図-24 ②の事例)

図-24 ②の事例(「落石・崩壊」の安定度調査表を使用)では、要因点 54 点に対し対策工効果を-20 点(かなり予防または防護している)として総合点 34 点としており、結果的に対策不要とされた。当該事例の箇所はトンネル坑口上方に位置し、切土部分にのみ柵が施工され、その上部の自然斜面からの崩壊に対してポケット式落石防護網が設置されている。当該事例では対策工が崩壊土砂および倒木を捕捉して道路への流出を防止しており(写真-30)、結果的に対策工効果の評価が妥当であった事例である。

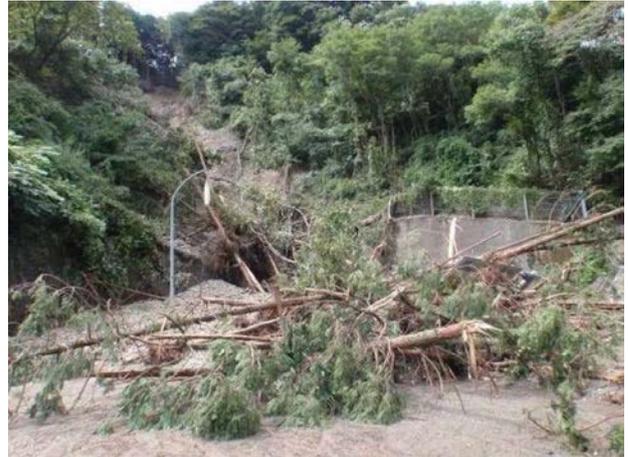
写真-31 自然斜面崩壊事例(図-24 ③の事例)

図-24 ③の事例(「落石・崩壊」の安定度調査表を使用)では、調査表の様式に従って切土のり面の部分と隣接する自然斜面の部分それぞれ評価しており、切土のり面部分では要因点 53 点に対し対策工効果を-20 点(かなり予防または防護している)として総合点 33 点、自然斜面の部分では要因点 51 点に対して対策工効果を-20 点(かなり予防または防護している)として総合点 31 点としており、結果的にカルテ対応とされた。また、その後のカルテ点検では小崩壊・土砂堆積といった変状の進行が記録されている。既往対策工は落石防護柵と覆式落石防護網である。これらの既往対策工はカルテ点検で記録された上記の変状に対しては効果があると評価されたが、実際の災害形態は豪雨により既往対策工が想定していると考えられる規模を大きく越える崩壊であった(写真-31)ことから、対策工効果の評価に係る崩壊規模の想定に課題が残る。

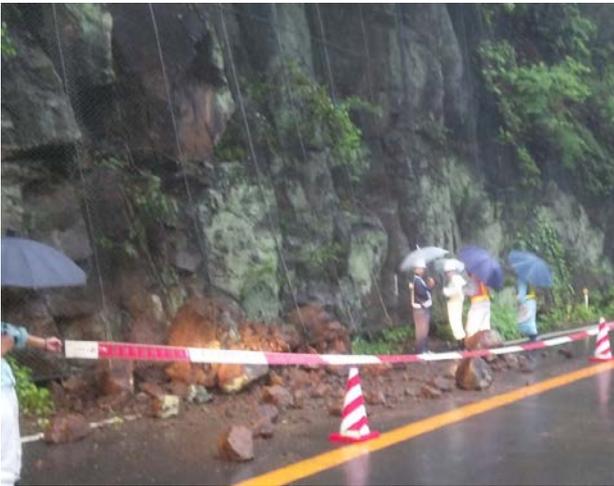
写真-32 落石事例 (図-25 ①の事例)

図-25 ①の事例（「岩盤崩壊」の安定度調査表を使用）では、要因点73点に対し対策工効果を-20点（かなり予防または防護している）として総合点53点としており、結果的に対策不要とされた。既往対策工は覆式落石防護網である。落石は落石防護網で覆われた部分が発生源であるが、防護網の下部から道路に散乱した（写真-32）ことから、対策工効果の評価に課題が残る。

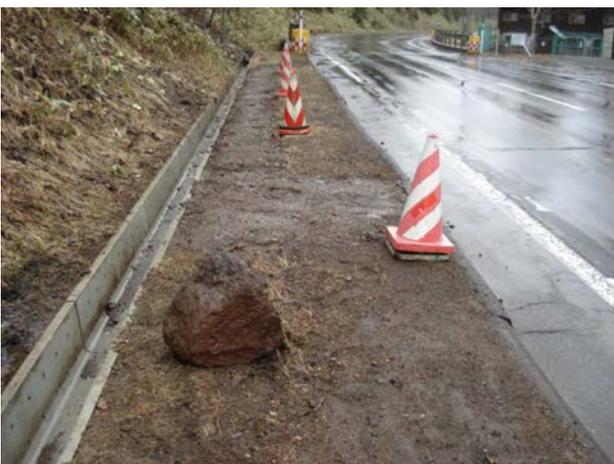
写真-33 落石事例 (図-25 ②の事例)

図-25 ②の事例（「落石・崩壊」の安定度調査表を使用）では、要因点46点に対し対策工効果を×0点（十分に予防または防護している）として総合点0点としており、結果的に対策不要とされた。既往対策工は覆式落石防護網であり、のり面内の浮石の落下を予防するためにのり面の上端まで覆うように設置されていた。落石（1個）はのり面端部の落石防護網の範囲外で発生したが、この部分はのり面が低いため発生源の高さも1.2mと低く、路側の余裕幅も2.6mあり、落石も路側の余裕幅内（のり尻から1.5mの位置）にとどまっている（写真-33）ことから、結果的に対策工効果の評価が妥当であった事例である。

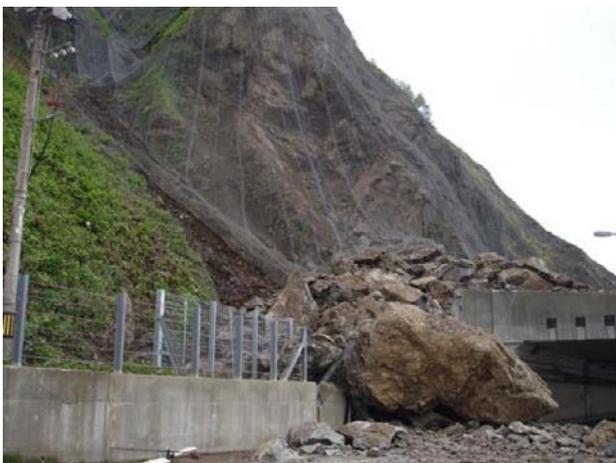
当該事例では、要因点77点に対し対策工効果を×0点（十分に予防または防護している）として総合点0点と

写真-34 岩盤崩壊事例 (図-26 の事例)

しており、結果的に対策不要とされた。既往対策工はロックシェッドおよび覆式落石防護網である。当該事例ではこれらの対策工の設置区間の端部の岩盤が崩壊し、ロックシェッドを外れて明かり部の道路に落下した(写真-34)ことから、対策工効果の評価に係る区間端部の岩盤の安定性評価に課題が残る。

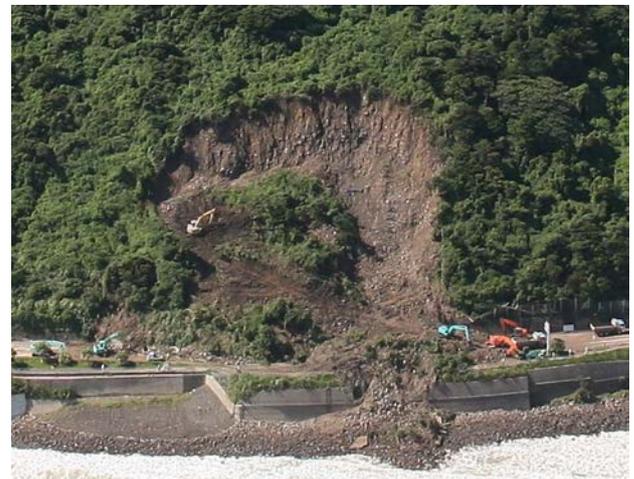
当該事例では、要因点 61 点に対し対策工効果を-20 点 (かなり予防または防護している) として総合点 41 点としており、結果的に対策不要とされた。既往対策工は待ち受け擁壁及び落石防護柵である。これらの既往対策工は小規模な落石・崩壊に対してはある程度の防護効

写真-35 地すべり事例 (図-27 の事例)

果を有すると考えられるが、今回発生した地すべり(写真-35)に対する抑止効果は有していないと考えられることから、対象とする災害種別と安定度調査表の選定に課題が残る。

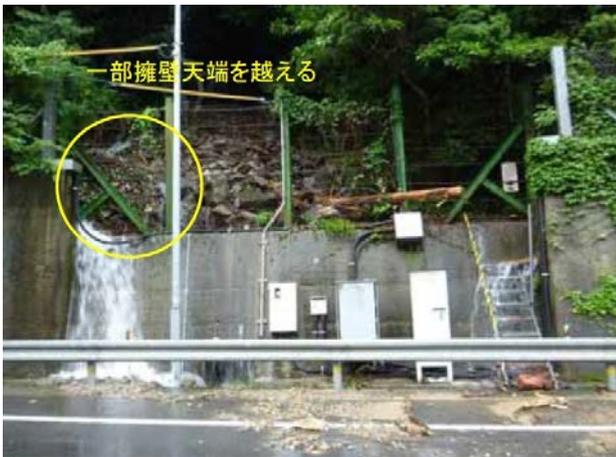
写真-36 土石流事例 (図-28 ①の事例)

図-28 ①の事例(写真-36)では、換算前の要因点を26点、対策工効果を「普通」としてマトリックス表による換算で70点とし、道路構造の評価を-20点として総合点40点としており、結果的にカルテ対応とされた。既往対策工は溪流出口に設置された重力式擁壁およびストーンガードであり、ある程度の土砂流出防止の効果を有

する。道路構造の評価による減点は流路幅(3~5m)によるものであるが、道路下の横断部の流下幅によるべきところを誤って上流の溪流そのものの幅を用いて減点しているもので、当該箇所は渡河構造ではないため本来は-0点であるべきである。総合評価でカルテ対応とされたのは溪流内に上流から下流まで堆積物が存在することが理由とされている。ただしこのような溪流内の堆積物の存在は、総合評価の段階では考慮できるが要因点の項目にはなく、点数には反映されない。このような溪流内の堆積物の状況の評価に課題が残る。

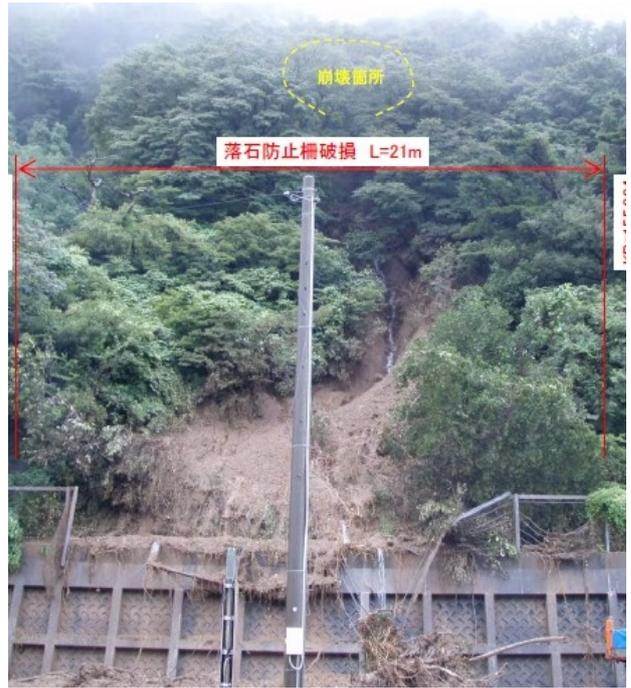
写真-37 土石流事例 (図-28 ②の事例)

図-28 ②の事例では、要因点 52 点に対し対策工効果を -20 点 (かなり予防または防護している) として総合点 32 点としており、結果的にカルテ対応とされた。既往対策工は落石防護柵である。これは道路に面したのり面および自然斜面について主に落石を対象として評価を行ったものであるが、実際にはさらに上方の斜面から土石流が発生しており (写真-37)、その発生源となった谷頭斜面は点検範囲から外れていたことから、安定度調査の範囲と対象の選定に課題が残る。

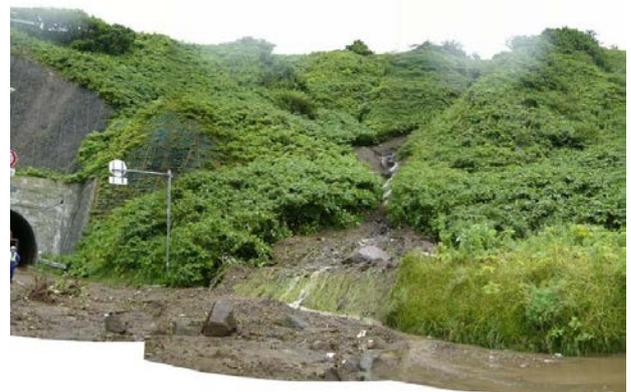
写真-38 土石流事例 (図-28 ③の事例)

図-28 ③の事例 (「落石・崩壊」の安定度調査表を使用) では、要因点が 80 点、対策工効果が ±0 点 (対策がなされていないまたは効果があまり期待できない) であるのに対して、既往の複数の変状履歴による履歴点 100

点を総合点 (要因点と比較して大きい方) とし、結果的に要対策とされた。要因点は溪流および斜面内の崩壊要因地形、表土・浮石・転石の状況、変状の状況を十分反映しているほか、崩壊した場合の道路への流出の可能性がコメントで指摘されており、実際の災害の状況 (写真-38) とも合っていることから、評価は妥当であったと考えられる。このことは、「落石・崩壊」の表であっても安定度調査の対象範囲の選定が適切であれば、土石流に対しても危険性の評価が可能であることを示している。土石流の場合は安定度調査箇所のスクリーニングの基準の 1 つとして流域面積 1ha (0.01km²) 以上とされているが、より面積の小さい溪流からの土石流の発生事例もあることから、そのような溪流について「落石・崩壊」の表を用いて安定度調査を行うことは土石流に対する評価にも有効であるといえる。

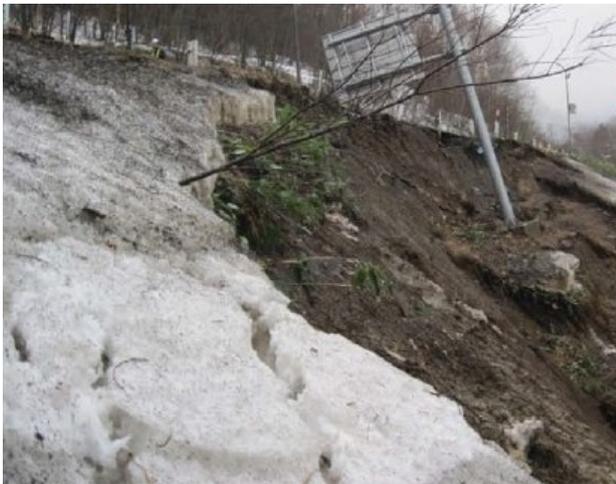
写真-39 路肩・盛土崩壊事例 (図-29 ①の事例)

図-29 ①の事例(写真-39)では、横断配水管について断面が不十分であることと箇所別記録表において呑口の堆積土砂の必要性が指摘された以外は変状も履歴もないことから、結果的に対策不要とされた。点検は春の既に融雪を過ぎた時期に行われたが、当該事例の災害は融雪によって発生しており、点検時と状況が異なる。このような融雪に対する点検・評価に課題が残る。

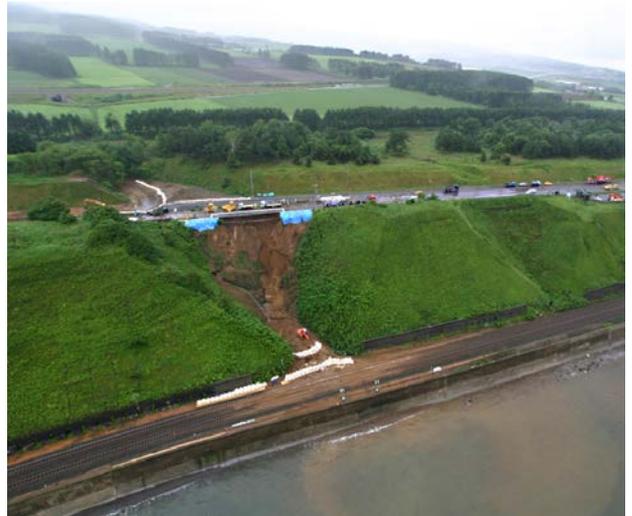
写真-40 路肩・盛土崩壊事例 (図-29 ②の事例)

図-29 ②の事例(写真-40)では、のり面に流水跡および補修跡が見られることが要因点に反映され、結果的にカルテ対応とされた。ただし、当該事例の崩壊は横断排水管の呑口の閉塞によって溢れた水が路肩から流下して発生したものであるが、点検時には横断配水管についての指摘はなく、その後のカルテ点検の着目すべき項目にも入っていないことから、このような排水状況の不具合に対する点検・評価に課題が残る。

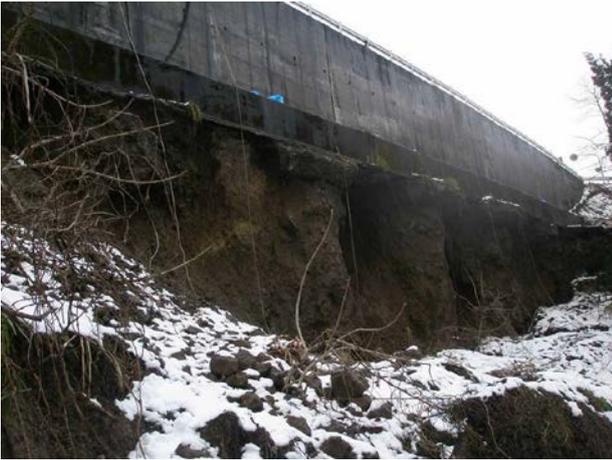
写真-41 路肩・盛土崩壊事例 (図-29 ③の事例)

「擁壁」の表による1事例(図-29 ③の事例)では、要因点に対して総合点が高くなっており、結果的にカルテ対応とされた。要因点と総合点の差は履歴点であり、当該事例では擁壁本体および路面に変状があることを反映していることから、履歴による評価が重要であるといえる。ただし、当該事例の災害形態は擁壁前面地盤が崩壊したもので(写真-41)、その部分の安定性は「擁壁」の表では評価されないため、安定度調査の対象および範囲の選定に課題が残る。
