奈良県十津川村(河道閉塞)の H27.7豪雨後の調査報告

平成28年2月26日

国立研究開発法人 土木研究所
火山・土石流チーム

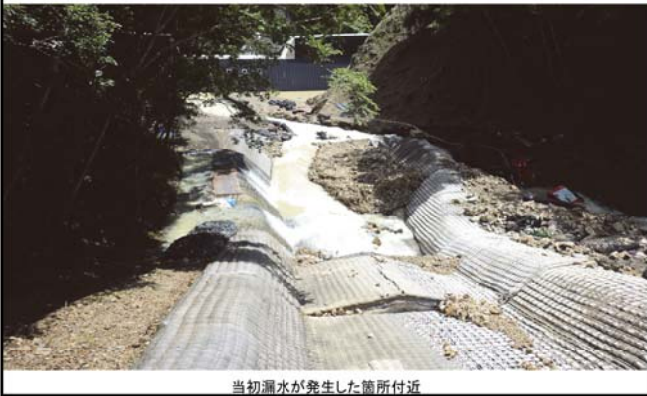
6 河道閉塞対策（長殿地区）の被災状況

当初漏水が発生した箇所付近

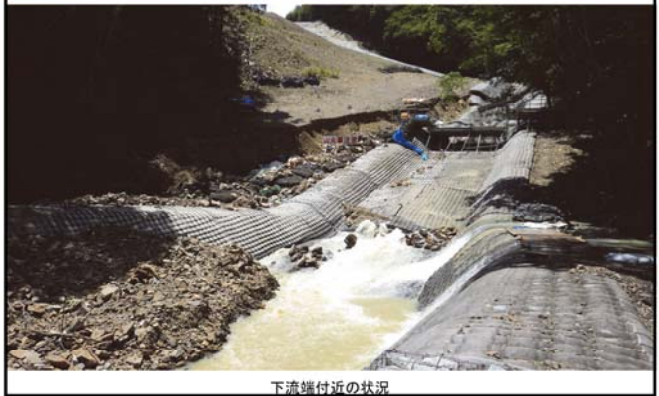
7 河道閉塞対策（長殿地区）の被災状況

下流端付近の状況

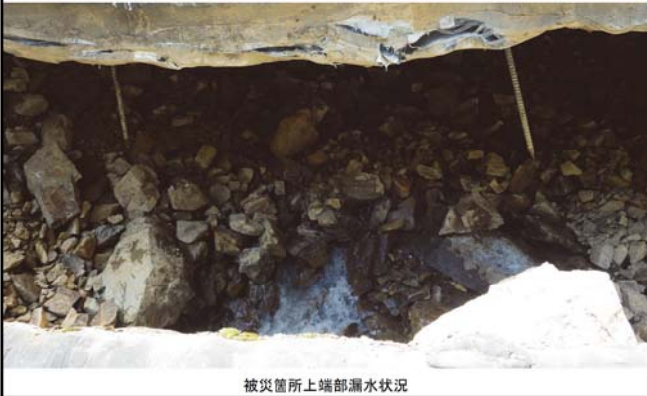
8 河道閉塞対策（長殿地区）の被災状況

被災箇所上端部漏水状況

- 被災形態から、大量の湧水による仮排水路底面の土砂の抜けが要因
- 当初、仮排水路の標高405m地点から大量の湧水により減勢部直上の仮排水路が持ち上げられるように被災
- その後、これまで見られなかった大量の湧水が標高423m地点で見られ、この地点からの大量の湧水が仮排水路底面の土砂を流出させた結果、被害が拡大したものと考えられる
- CCTVのキャプチャ画像から、この地点からの湧水は、17日21時～22時頃、湛水池水位が約492m程度の時点で短時間に発生したものと考えられる。

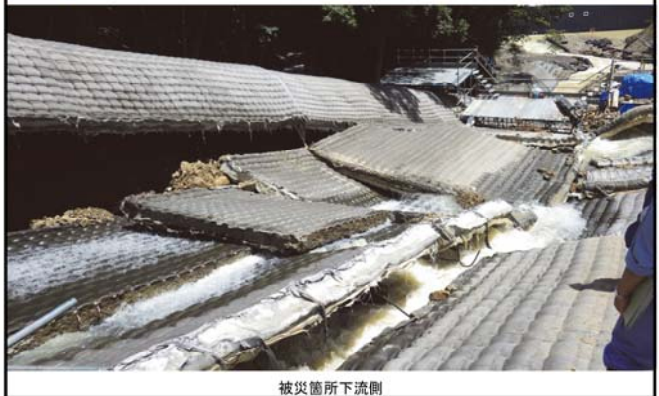
9 河道閉塞対策（長殿地区）の被災状況

被災箇所下流側

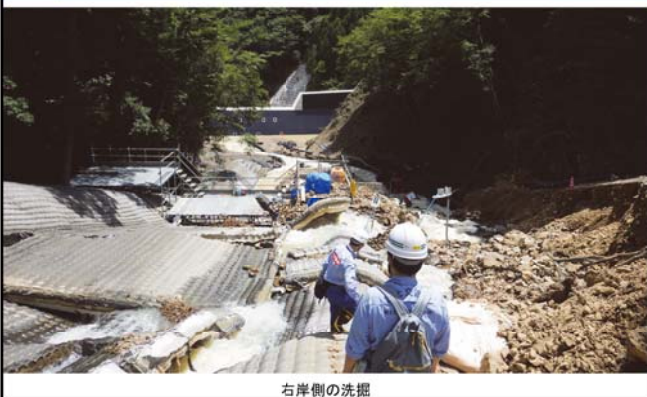
10 河道閉塞対策（長殿地区）の被災状況

右岸側の洗掘

【対策工種】
 袋詰め玉石工
 根固めブロック2tの設置
 ⇒ 右岸側の侵食箇所を中心に侵食防止対策

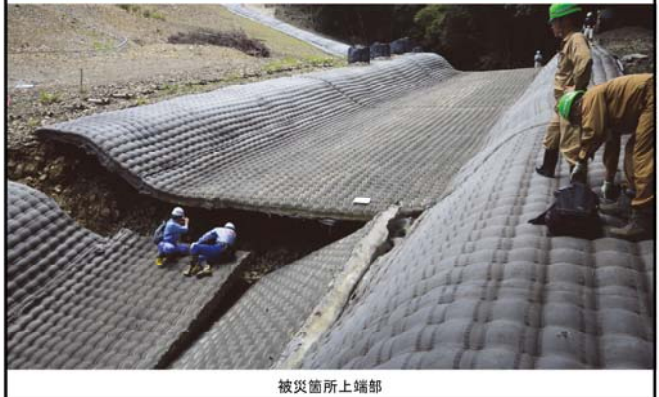
11 河道閉塞対策（長殿地区）の被災状況

被災箇所上端部
