## 近年の土砂災害報告

### - 奈良県天川村坪内地区ほか -

Yasuo Ishii, PWRI  
石井靖雄・土木研究所

### 2015年7月24日 奈良県天川村坪内地区

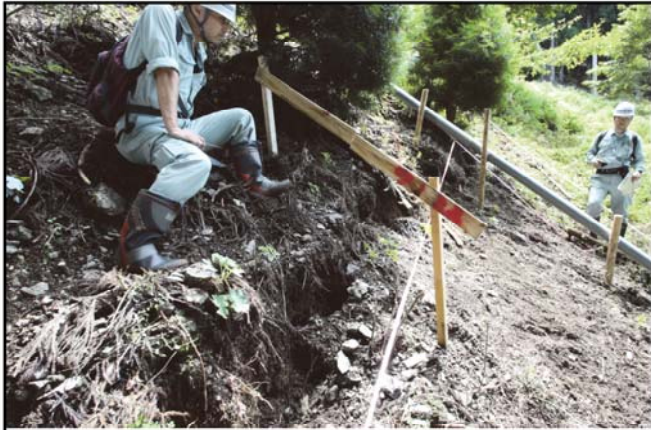
斜面上部で認められた、約100mにわたって連続する亀裂  
開口幅20~30cm, 段差30cm程度 13

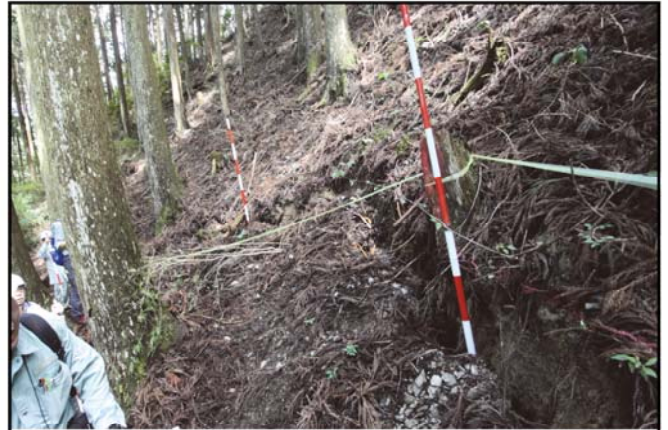
斜面上部で認められた、約100mにわたって連続する亀裂  
開口幅20~30cm, 段差30cm程度 14

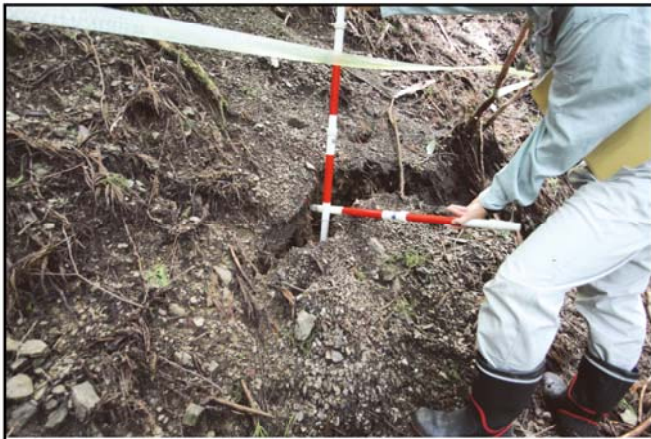
斜面中腹では、開口幅、段差の小さい亀裂が断続的に認められた  
亀裂は斜面下方になるほど不明瞭となる。 15

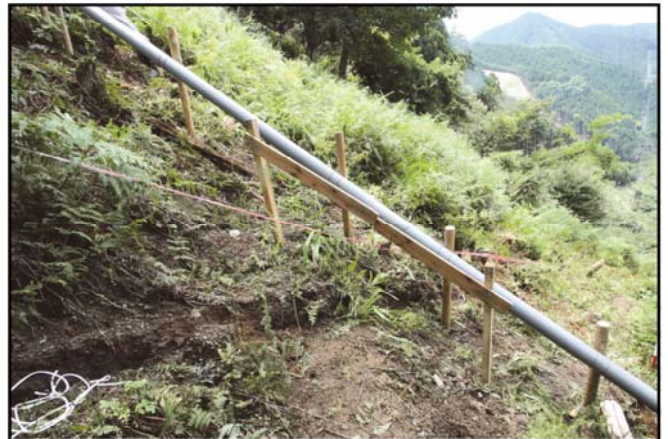
斜面に向かって右側、斜面中腹で認められた約70mにわたって連続する亀裂 16  
開口幅10~15cm, 段差10cm程度
