伊豆大島土砂災害の概要と特徴

災害の概要

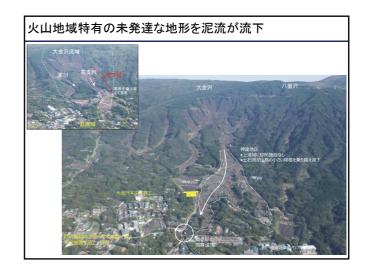
崩壊の特徴(1) ·総崩壊面積:約20万m² ・ほとんどの崩壊は、崩壊深が1mの浅い崩壊。

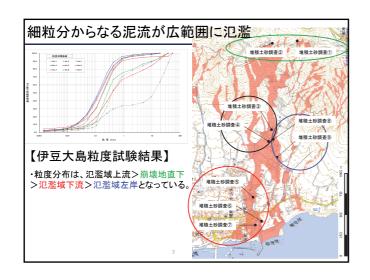
崩壊の特徴(2) 大金沢の土層構造 溶岩層(1~3m) スコリア層(1~3m) ページ/ [a[1:5 m]) 火山灰と褐色のレスの互層(1~5m) ・谷部では溶岩およびスコリア層が厚い ・崩壊のほとんどは、火山灰とレスの互層部において、 ・別様のはこれとは、大田灰とレスの互産部において、 レス層上面がすべり面となり発生。 ・多くの崩壊地において、パイピング孔が認められた。
